DIAGNÓSTICO TÉCNICO – DI-7972
SUBDIRECCIÓN DE ANÁLISIS DE RIESGOS Y EFECTOS DE CAMBIO CLIMÁTICO
COORDINACIÓN DE ASISTENCIA TÉCNICA
RADICADO IDIGER 2015ER3773

DIRECCIÓN	Calle 78D No. 18N - 15 Sur	ÁREA DIRECTA	100 m ²				
BARRIO	La Cumbre	POBLACIÓN ATENDIDA	4				
UPZ	68 – El Tesoro	FAMILIAS	1	ADULTOS	3	NIÑOS	1
LOCALIDAD	19 – Ciudad Bolívar	PREDIOS EVALUADOS	1				
CHIP	AAA0026XCDE	OFICIO REMISORIO	CR-19825

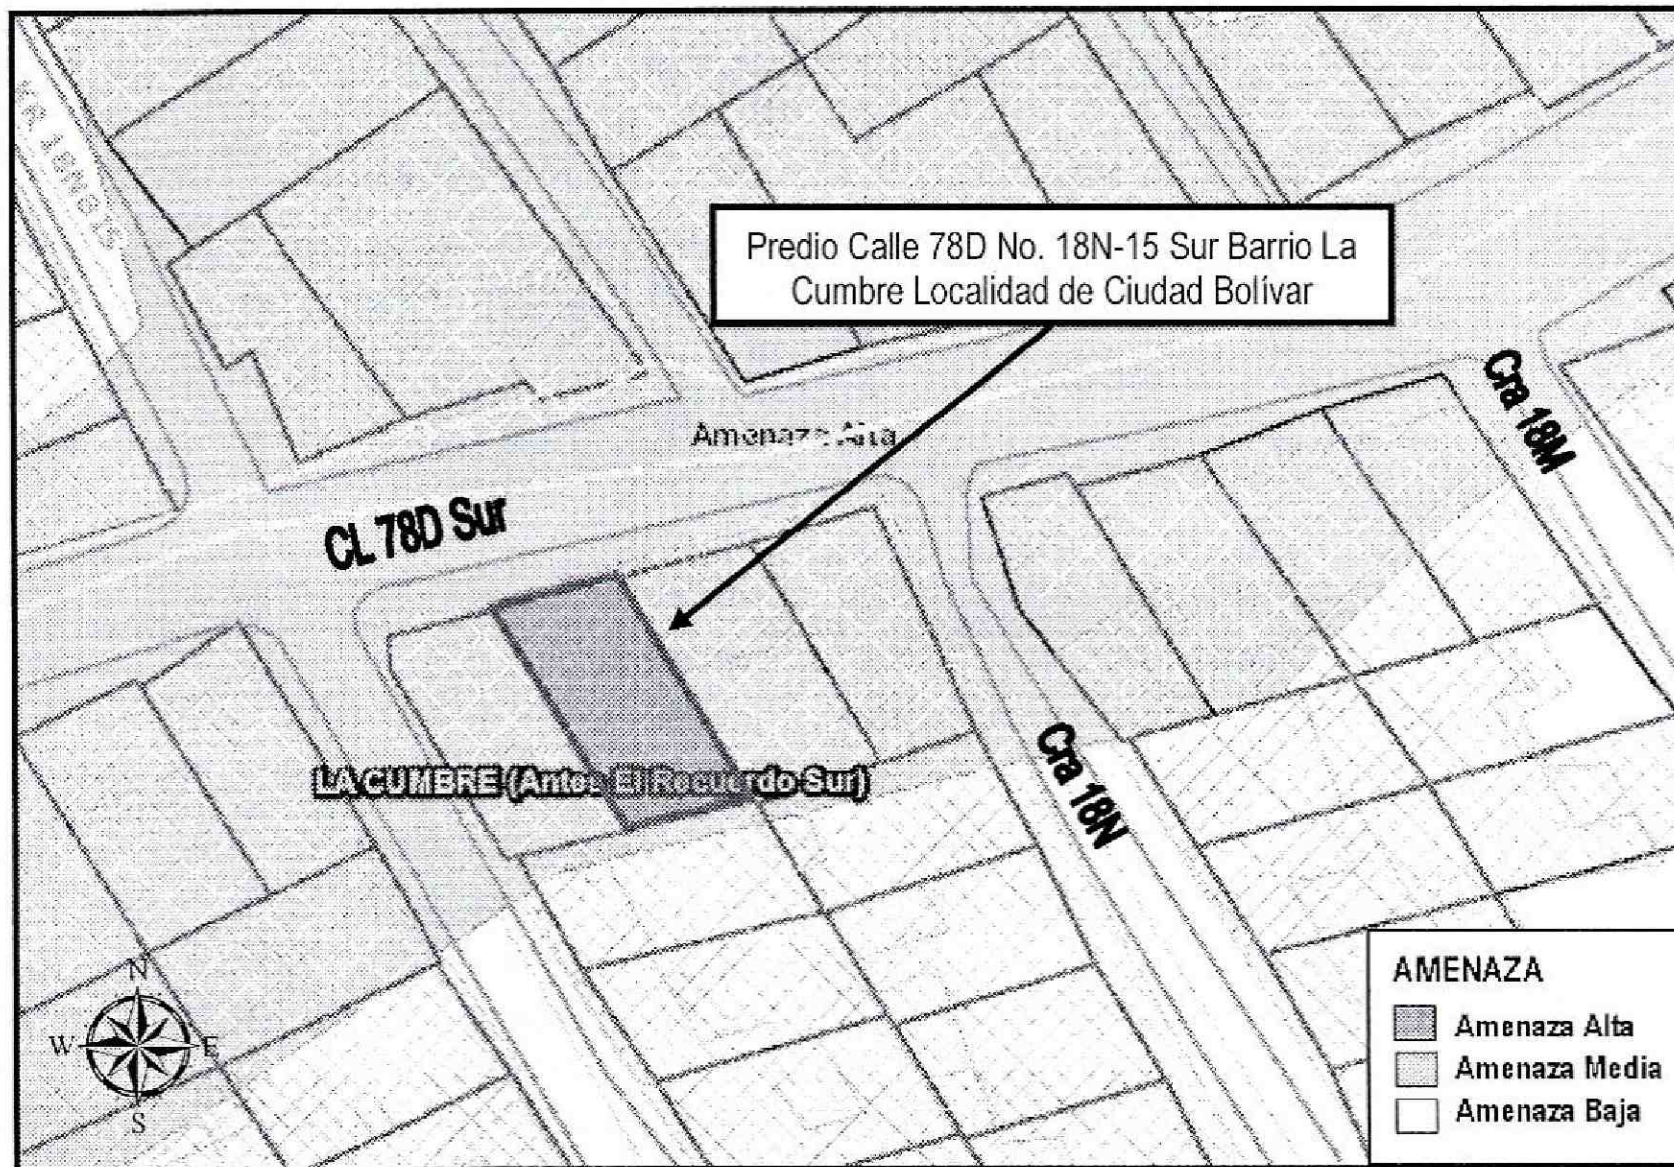
De acuerdo con el Plano Normativo de Amenaza por Remoción en Masa del Plan de Ordenamiento Territorial de Bogotá, POT (Decreto 190 de 2004), el sector donde se ubica el predio de la Calle 78D No. 18N - 15 Sur, en el Barrio La Cumbre de la Localidad de Ciudad Bolívar, se encuentra catalogado como de amenaza alta por procesos de remoción en masa.

Figura 1. Localización y nivel de Amenaza Alta para el predio de la Calle 78D No. 18N-15 Sur Barrio LA Cumbre Localidad de Ciudad Bolívar.
