DIAGNÓSTICO TÉCNICO - DI No. 7877
SUBDIRECCIÓN DE ANÁLISIS DE RIESGOS Y EFECTOS DEL CAMBIO CLIMÁTICO
COORDINACIÓN DE ASISTENCIA TÉCNICA
RADICADO FOPAE 2015ER247

DIRECCIÓN	Colegio General Santander Calle 119B No. 6-51	ÁREA DIRECTA	1.423 m ²		
SECTOR CATASTRAL	Usaquén	POBLACIÓN ATENDIDA	5		
UPZ	14 – Usaquén	FAMILIAS	0	ADULTOS	5
LOCALIDAD	1 – Usaquén	PREDIOS EVALUADOS	1		
CHIP	AAA0101TBNN	OFICIO REMISORIOS	CR-19566

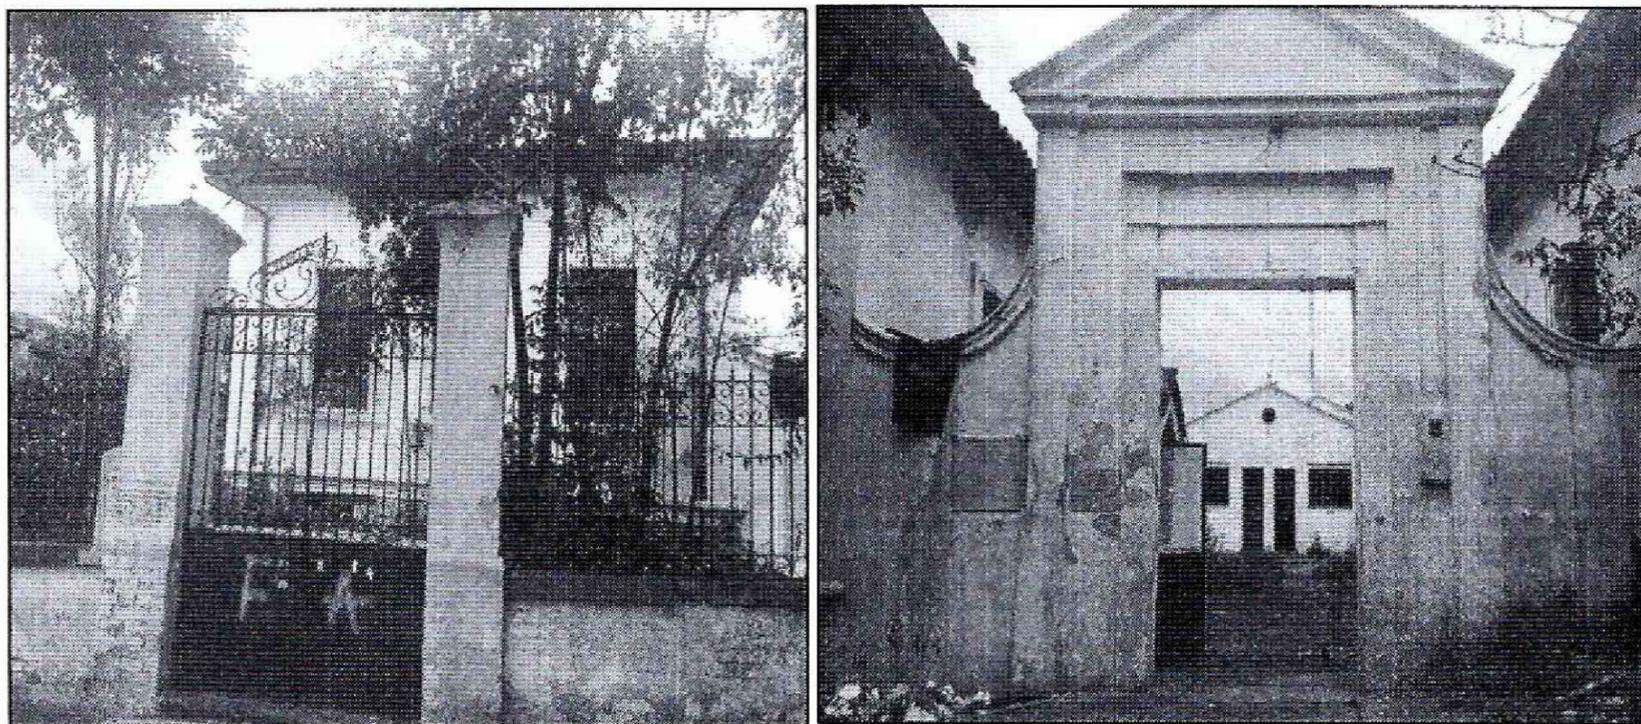
Fotografía 1 y 2. Fachada principal del Colegio General Santander ubicado en la Calle 119B No. 6-51 del Sector Catastral Usaquén de la Localidad de Usaquén
