DIAGNÓSTICO TÉCNICO DI-7920
SUBDIRECCIÓN DE ANÁLISIS DE RIESGOS Y EFECTOS DE CAMBIO CLIMÁTICO
COORDINACIÓN DE ASISTENCIA TECNICA
RAD IDIGER 2015ER2133

DIRECCIÓN	Calle 127A Bis No. 5B-27 INT 3	ÁREA DIRECTA	200 m2		
SECTOR CATASTRAL	San Gabriel Norte	POBLACIÓN ATENDIDA	8		
BARRIO	Delicias del Carmen				
UPZ	14- Usaquén	FAMILIAS	2	ADULTOS	5
LOCALIDAD	1- Usaquén	PREDIOS EVALUADOS	1		
CHIP	AAA0101PMSY	OFICIO REMISORIO	CR-19408

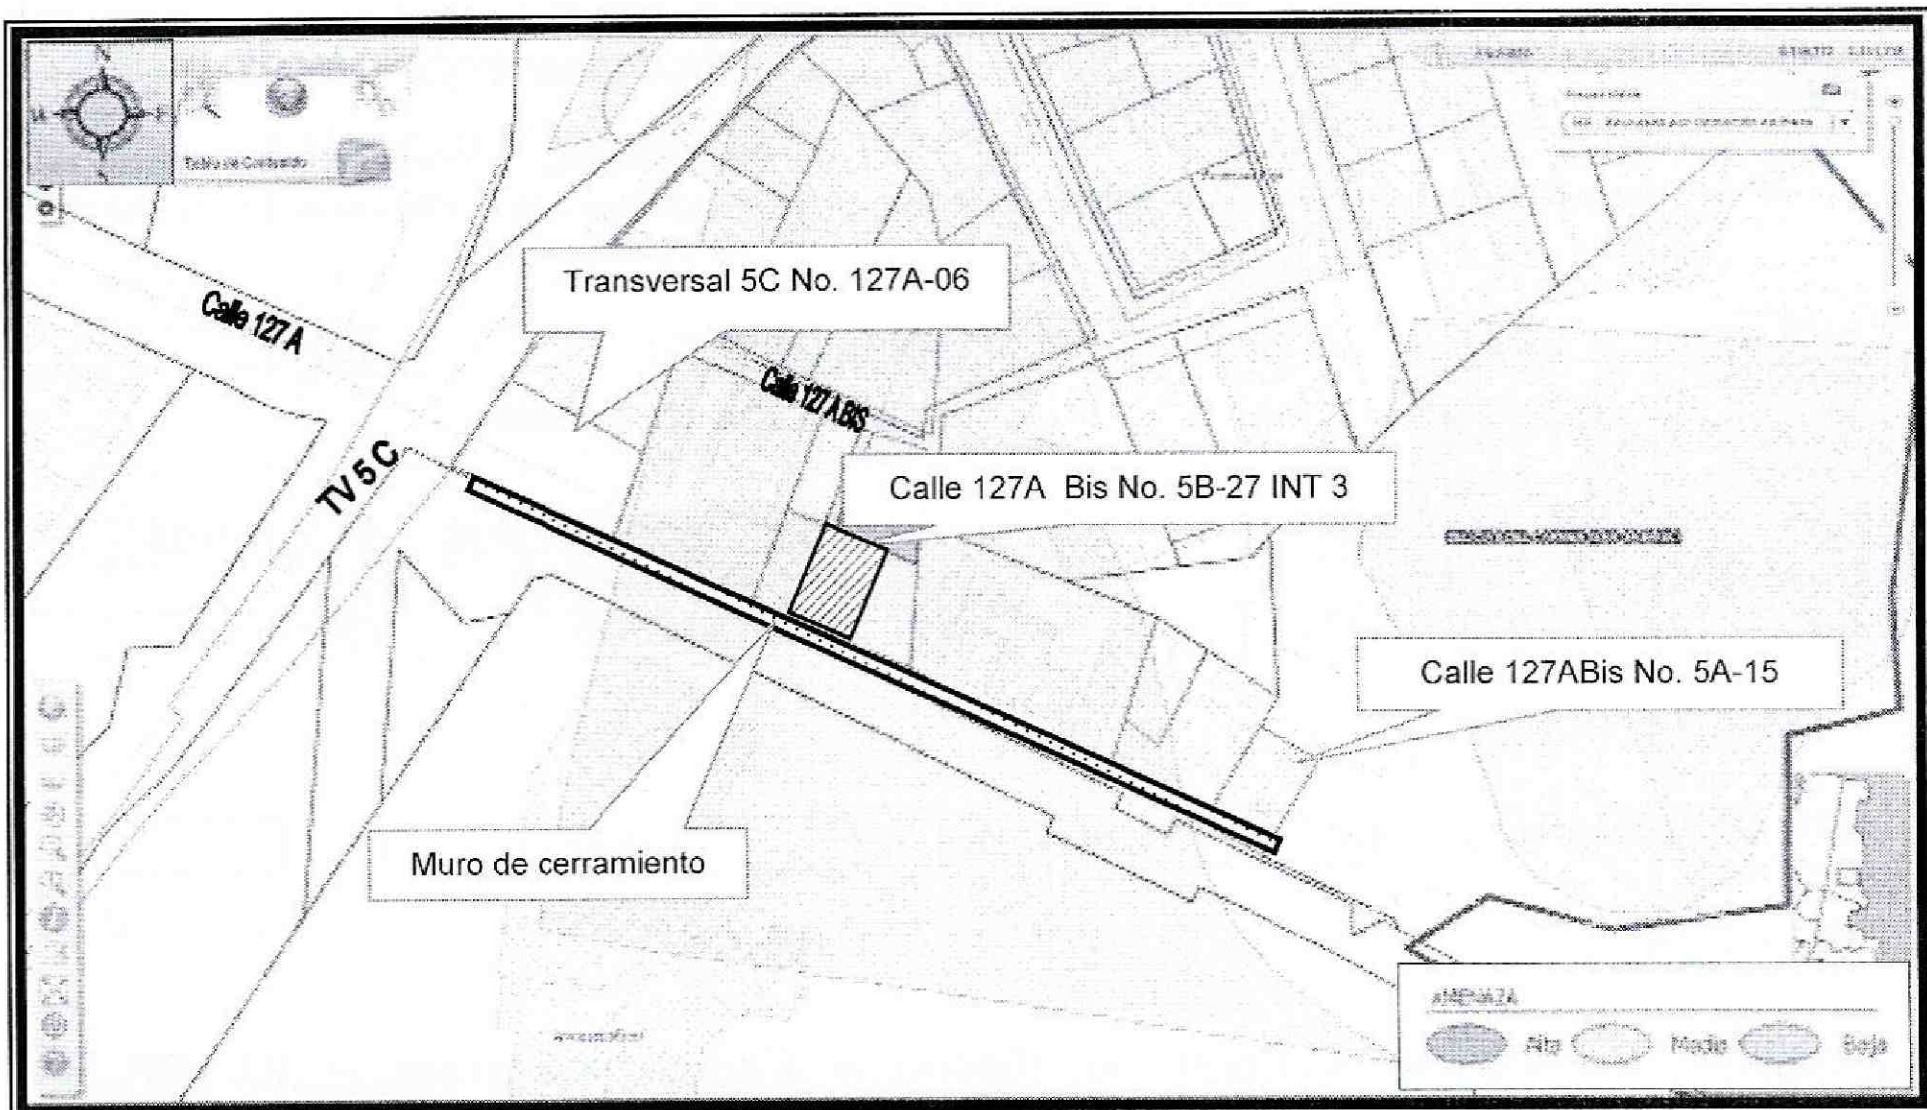
Figura 1. Localización y categorización de **AMENAZA BAJA Y MEDIA** para el sector del predio de la Calle 127A Bis No. 5B-27 INT 3, barrio Las Delicias del Carmen de la Localidad de Usaquén. Según el Decreto 190 de 2004.
