DIAGNÓSTICO TÉCNICO - DI No. 7943 SUBDIRECCIÓN DE ANÁLISIS DE RIESGOS Y EFECTOS DEL CAMBIO CLIMÁTICO COORDINACIÓN DE ASISTENCIA TÉCNICA RADICADO FOPAE 2015ER1326

DIRECCIÓN	Agrupación de Vivienda El Poblar Carrera 58 No. 134-57	ÁREA DIRECTA		0.01	0.01 Ha		
BARRIO	San José del Prado	POBLACIÓ	N AT	ENDIDA	160		
UPZ	24 – Niza	FAMILIAS	38	ADULTOS	100	NIÑOS	60
LOCALIDAD	11 – Suba	PREDIOS E	VAL	UADOS	1	1	
CHIP	AAA0122NJRJ	OFICIO REMISORIOS CR-19		9708

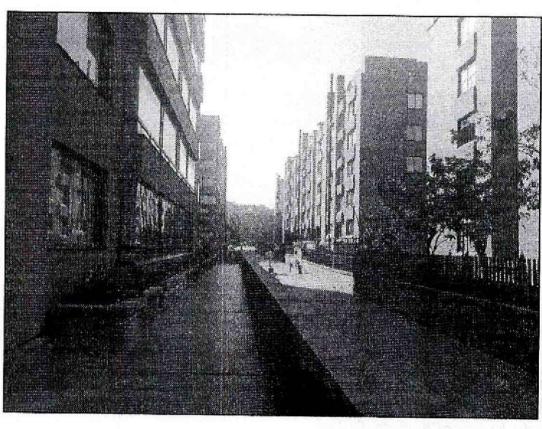
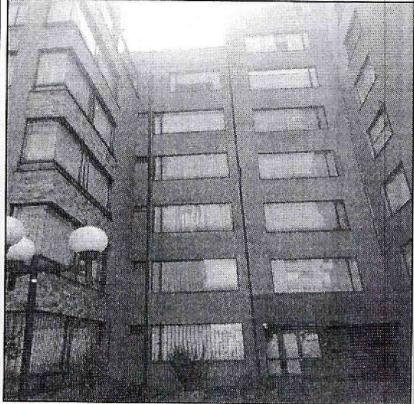
Fotografía 1 y 2. Fachada principal de la Agrupación de Vivienda El Poblar ubicada en la Carrera 58 No. 134-57 del Barrio San José del Prado de la Localidad de Suba
