DIAGNÓSTICO TÉCNICO - DI No. 7976
SUBDIRECCIÓN DE ANÁLISIS DE RIESGOS Y EFECTOS DEL
CAMBIO CLIMÁTICO
COORDINACIÓN DE ASISTENCIA TÉCNICA
APOYO INSTITUCIONAL

ATENDIÓ: MARÍA ANGÉLICA QUINTERO QUINTANA				SOLICITANTE	
COE	24	MOVIL	08	Arquitectos e Ingenieros Asociados - AIA	
FECHA	16 de Marzo de 2015	HORA	8:30	VIGENCIA: Temporal mientras no se modifique significativamente las condiciones físicas del sector.

DIRECCIÓN	Torres del Chicó Pijao Transversal 20 No. 94-25	ÁREA DIRECTA	0.01 Ha		
SECTOR CATASTRAL	Chicó Norte III	POBLACIÓN ATENDIDA	450		
UPZ	97 – Chicó Lago	FAMILIAS	100	ADULTOS	400
LOCALIDAD	2 – Chapinero	PREDIOS EVALUADOS	1		
CHIP	AAA0194YJHK	OFICIO REMISORIOS	CR-19842

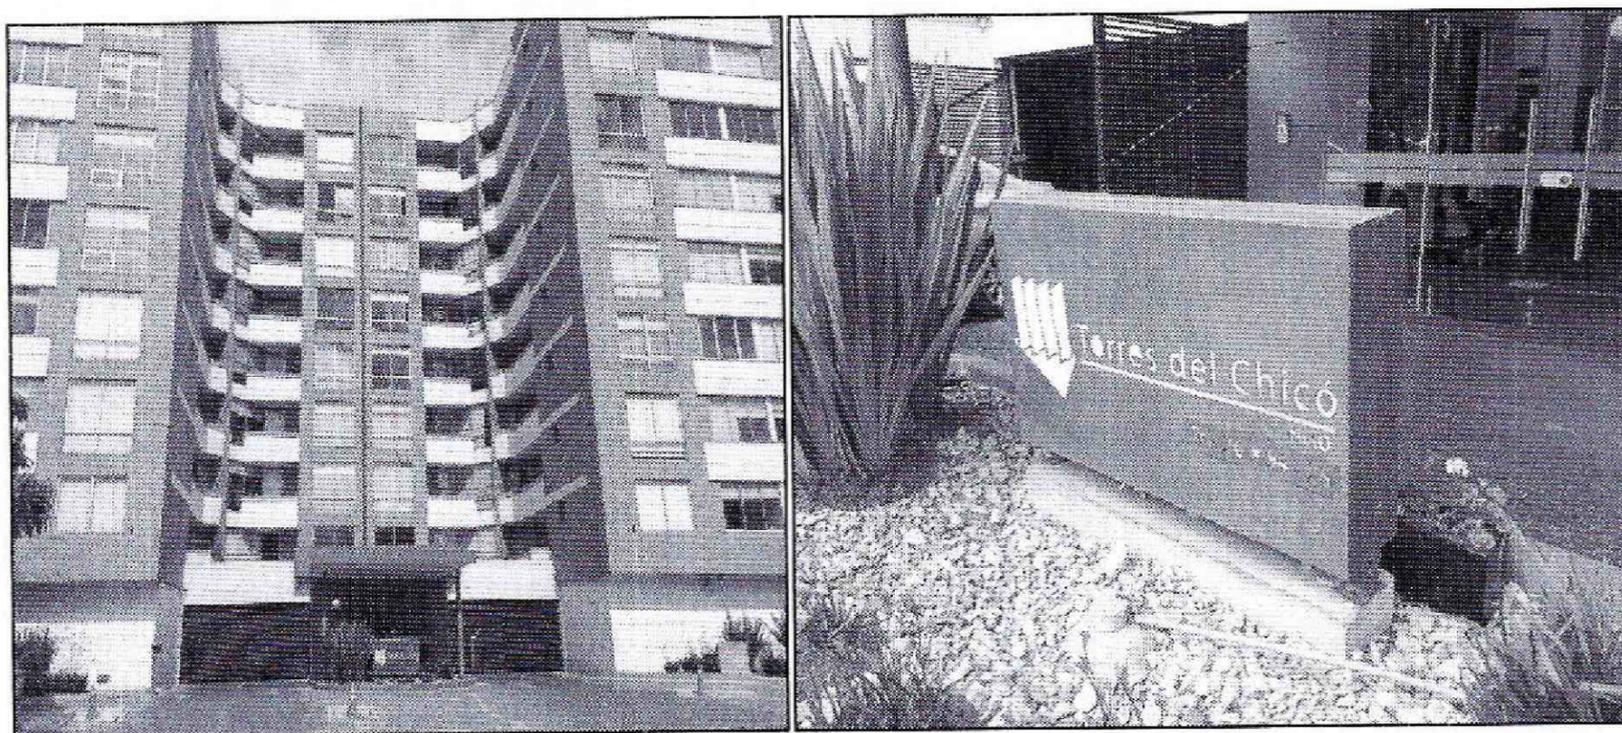
Fotografía 1 y 2. Fachada principal del Conjunto Residencial Torres del Chicó Pijao ubicado en la Transversal 20 No. 94-25 del Sector Catastral Chicó Norte III de la Localidad de Chapinero
