DIAGNÓSTICO TÉCNICO - DI No. 8003
SUBDIRECCIÓN DE ANÁLISIS DE RIESGOS Y EFECTOS DEL CAMBIO CLIMÁTICO
COORDINACIÓN DE ASISTENCIA TÉCNICA
RADICADO IDIGER 2015ER3129

DIRECCIÓN	Conjunto Residencial Mirador de San Ambrosio Carrera 49 No. 124-17	ÁREA DIRECTA	0.01 Ha				
SECTOR CATASTRAL	Batán	POBLACIÓN ATENDIDA	50				
UPZ	20 – La Alhambra	FAMILIAS	14	ADULTOS	50	NIÑOS	10
LOCALIDAD	11 – Suba	PREDIOS EVALUADOS	1				
CHIP	AAA0205YAUH	OFICIO REMISORIOS	CR-20148

REMOCIÓN EN MASA
 INUNDACIÓN
 ESTRUCTURAL

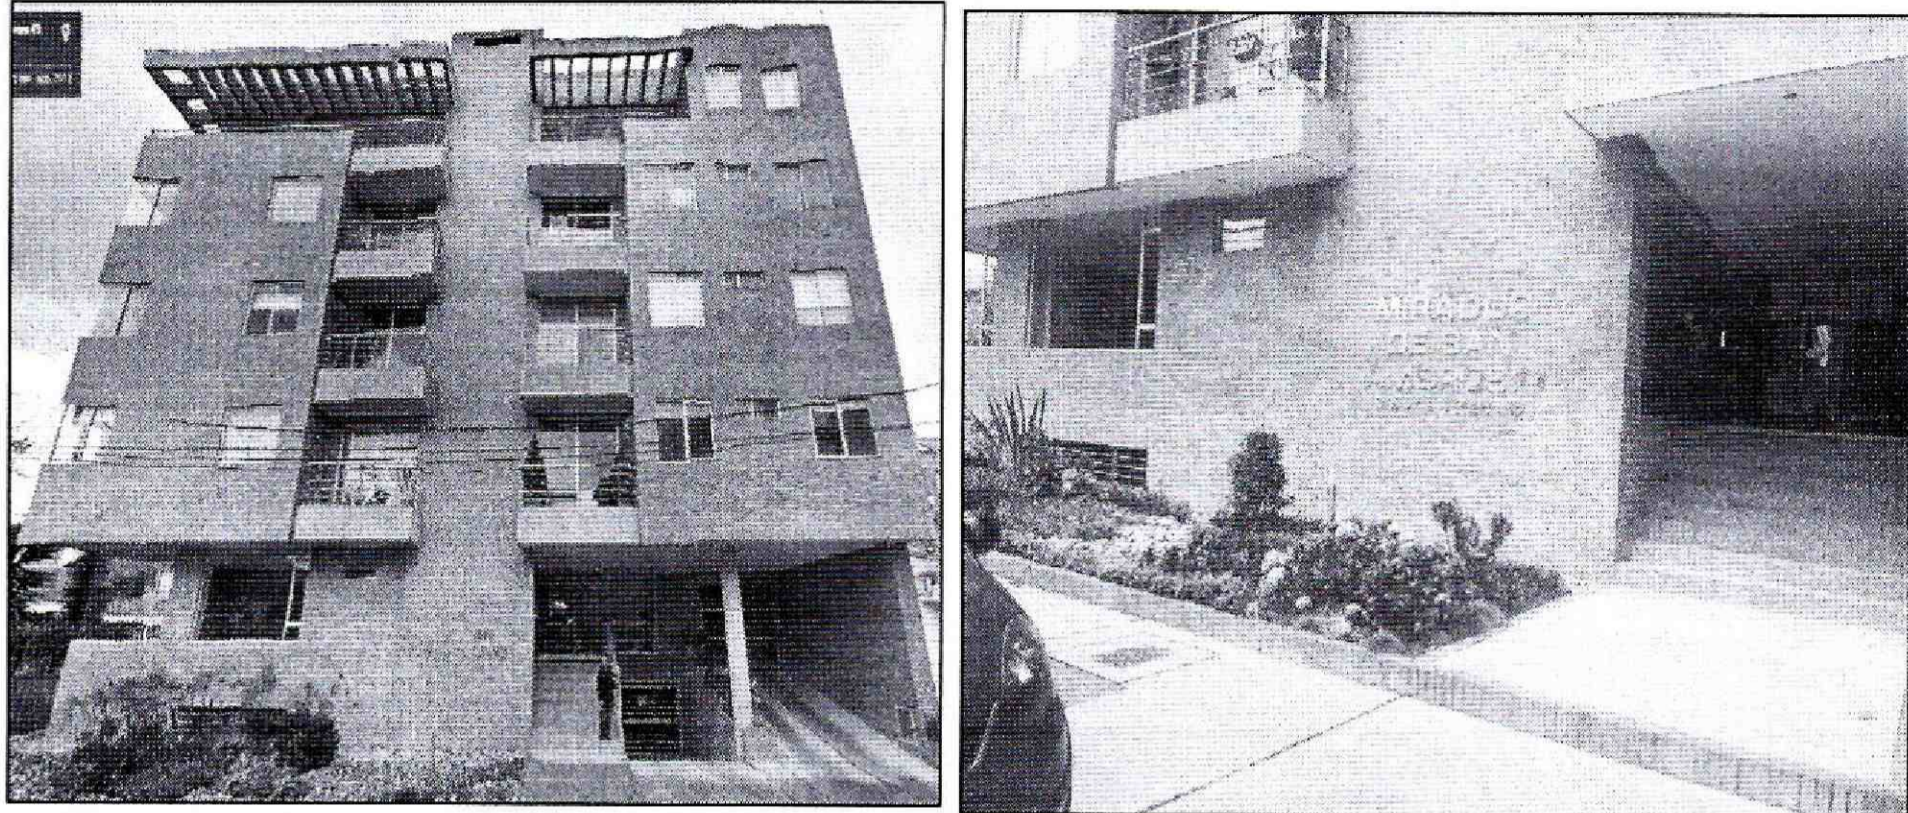
Fotografía 1 y 2. Fachada principal del Conjunto Residencial Mirador de San Ambrosio ubicado en la Carrera 49 No. 124-17 del Sector Catastral Batán de la Localidad de Suba
