DIAGNÓSTICO TÉCNICO DI-8009
SUBDIRECCIÓN DE ANÁLISIS DE RIESGOS Y EFECTOS DE CAMBIO CLIMÁTICO
COORDINACIÓN DE ASISTENCIA TÉCNICA
RAD FOPAE 2015ER4226 – 2015ER5463

ATENDIÓ: Jairo Mauricio Diaz Salazar.		SOLICITANTE			
COE	22	MOVIL	9	Comunidad	
FECHA	Marzo 19 de 2015	HORA	12:00 am	VIGENCIA: Temporal mientras no se modifique significativamente las condiciones físicas del sector	
DIRECCIÓN	Calle 134 Bis No. 89A-05	ÁREA DIRECTA	1.5Ha		
BARRIO	Sector catastral Altos de Chozica.	POBLACIÓN ATENDIDA	744		
UPZ	28 – El Rincón.	FAMILIAS	186	ADULTOS	380
				NIÑOS	364
LOCALIDAD	11 – Suba.	PREDIOS EVALUADOS	186		
CHIP	AAA0185NURJ	OFICIO REMISORIO	CR-20159

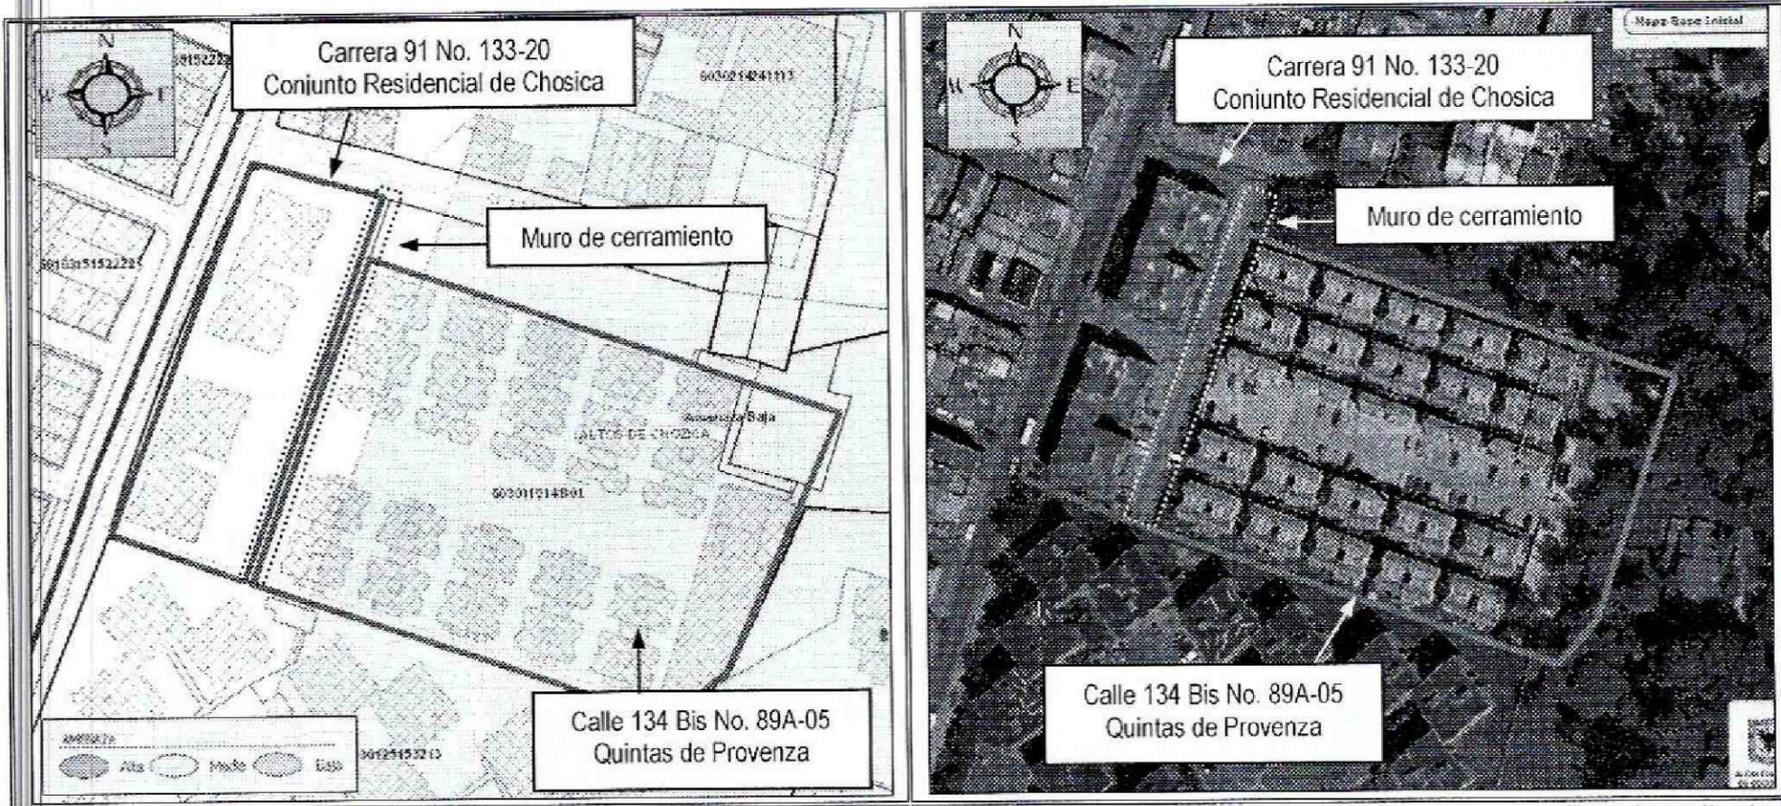
Figura 1. Ubicación y zonificación de amenaza media por fenómenos de remoción en masa para el sector donde se ubica el predio de la Calle 134 Bis No. 89A-05 y el predio de la Carrera 91 No. 133-20, en el sector catastral Altos de Chozica de la Localidad de Suba.
