**DIAGNÓSTICO TÉCNICO DI-8012**  
**SUBDIRECCIÓN DE ANÁLISIS DE RIESGOS Y EFECTOS DE CAMBIO CLIMÁTICO**  
**COORDINACIÓN DE ASISTENCIA TÉCNICA**  
**EVENTO 2942185**

DIRECCIÓN	Nueva Conejera Escuela Salitre Barajas Norte (Dirección Nueva) Calle 169B No. 92-96 (Dirección en campo)	ÁREA DIRECTA	3.400 m2		
SECTOR CATASTRAL	Barajas Norte	POBLACIÓN ATENDIDA	750		
UPZ	-----	FAMILIAS	-	ADULTOS	50
LOCALIDAD	11 – Suba	NIÑOS	700		
CHIP	AAA0144FDJZ	PREDIOS EVALUADOS	1		
		OFICIO REMISORIO	CR-20162

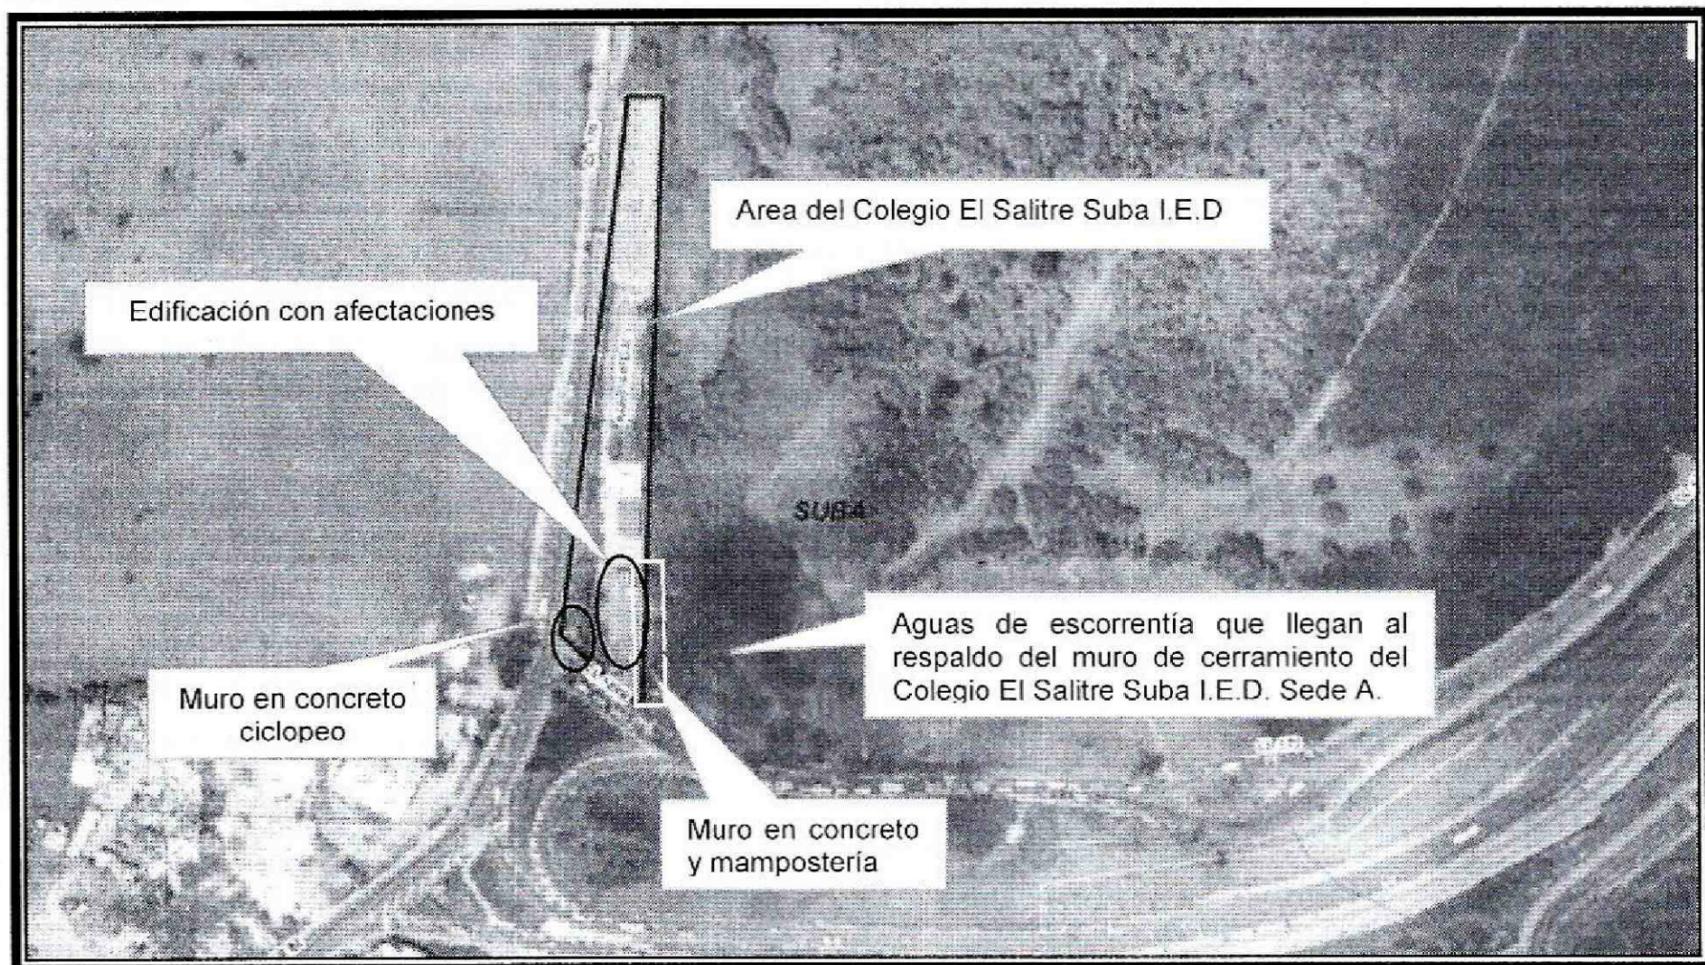
Por el costado oriental, frente a la edificación del sector Sur, se encuentra un muro de cerramiento y contención, construido en concreto y mampostería simple, con longitud cercana a 25 mts, altura de 2,20 mts y ancho de 20 cm, en el que se evidenciaron fisuras de tendencia diagonal, horizontal y vertical, con aberturas aproximadas entre 1 y 3 mm y longitudes entre 1.5 y 3 mts, (Ver Fotografía 7). El muro cumple la función de cerramiento de la planta física y a su vez, sirve como estructura de contención de una ladera de pendiente aproximada de 35°. Las aguas de escorrentía de la ladera discurren hacia el respaldo del muro, aumentando la saturación de los materiales de la ladera, lo que, a su vez incrementa los empujes del terreno sobre el muro. De igual manera se evidenció al respaldo del muro y a aproximadamente a tres (3) metros, la presencia de tres árboles, que pudieran estar causando alguna afectación en las estructuras evaluadas (Ver Fotografías 8, 9 y Figura 2).

Por el costado Sur-occidental de las instalaciones del Colegio El Salitre Suba Sede A, se encuentra un muro de cerramiento y contención, que limita el predio del Colegio con la Calle 169B, muro construido al parecer en concreto ciclópeo, en el que no se apreciaron estructuras de confinamiento, por el costado exterior del muro, se evidenciaron grietas de tendencia diagonal y vertical con aberturas entre 2 y 5 cm, también se aprecian desprendimientos y deterioro (Ver Fotografías 10, 11 y Figura 2).

**Figura 2.** Localización del predio donde se emplaza el Colegio El Salitre Suba Sede A, la edificación del costado Sur y muros de cerramiento y contención del costado Oriental y costado Sur-occidental.

- A los responsables del Colegio El Salitre Suba I.E.D. Sede A, localizado en la Conejera Escuela Salitre Barajas Norte, Sector Catastral Barajas Norte de la Localidad de Suba, implementar acciones para el mejoramiento y mantenimiento de los muros de cerramiento y contención aledaños a la edificación del costado Sur, con el propósito de optimizar las condiciones seguras y adecuadas para su función.
