**DIAGNÓSTICO TÉCNICO DI-8031**  
**SUBDIRECCIÓN DE ANÁLISIS DE RIESGOS Y EFECTOS DE CAMBIO CLIMÁTICO**  
**COORDINACIÓN DE ASISTENCIA TÉCNICA**  
**EVENTO SIRE 2991369**

<b>DIRECCIÓN</b>	Carrera 24 No. 45B - 45	<b>ÁREA DIRECTA</b>	200 m <sup>2</sup>		
<b>BARRIO</b>	Sector catastral Palermo	<b>POBLACIÓN ATENDIDA</b>	5		
<b>UPZ</b>	101 – Teusaquillo.	<b>FAMILIAS</b>	-	<b>ADULTOS</b>	5
				<b>NIÑOS</b>	0
<b>LOCALIDAD</b>	13 – Teusaquillo.	<b>PREDIOS EVALUADOS</b>	1		
<b>CHIP</b>	AAA0084NDTO	<b>OFICIO REMISORIO</b>	CR-20199

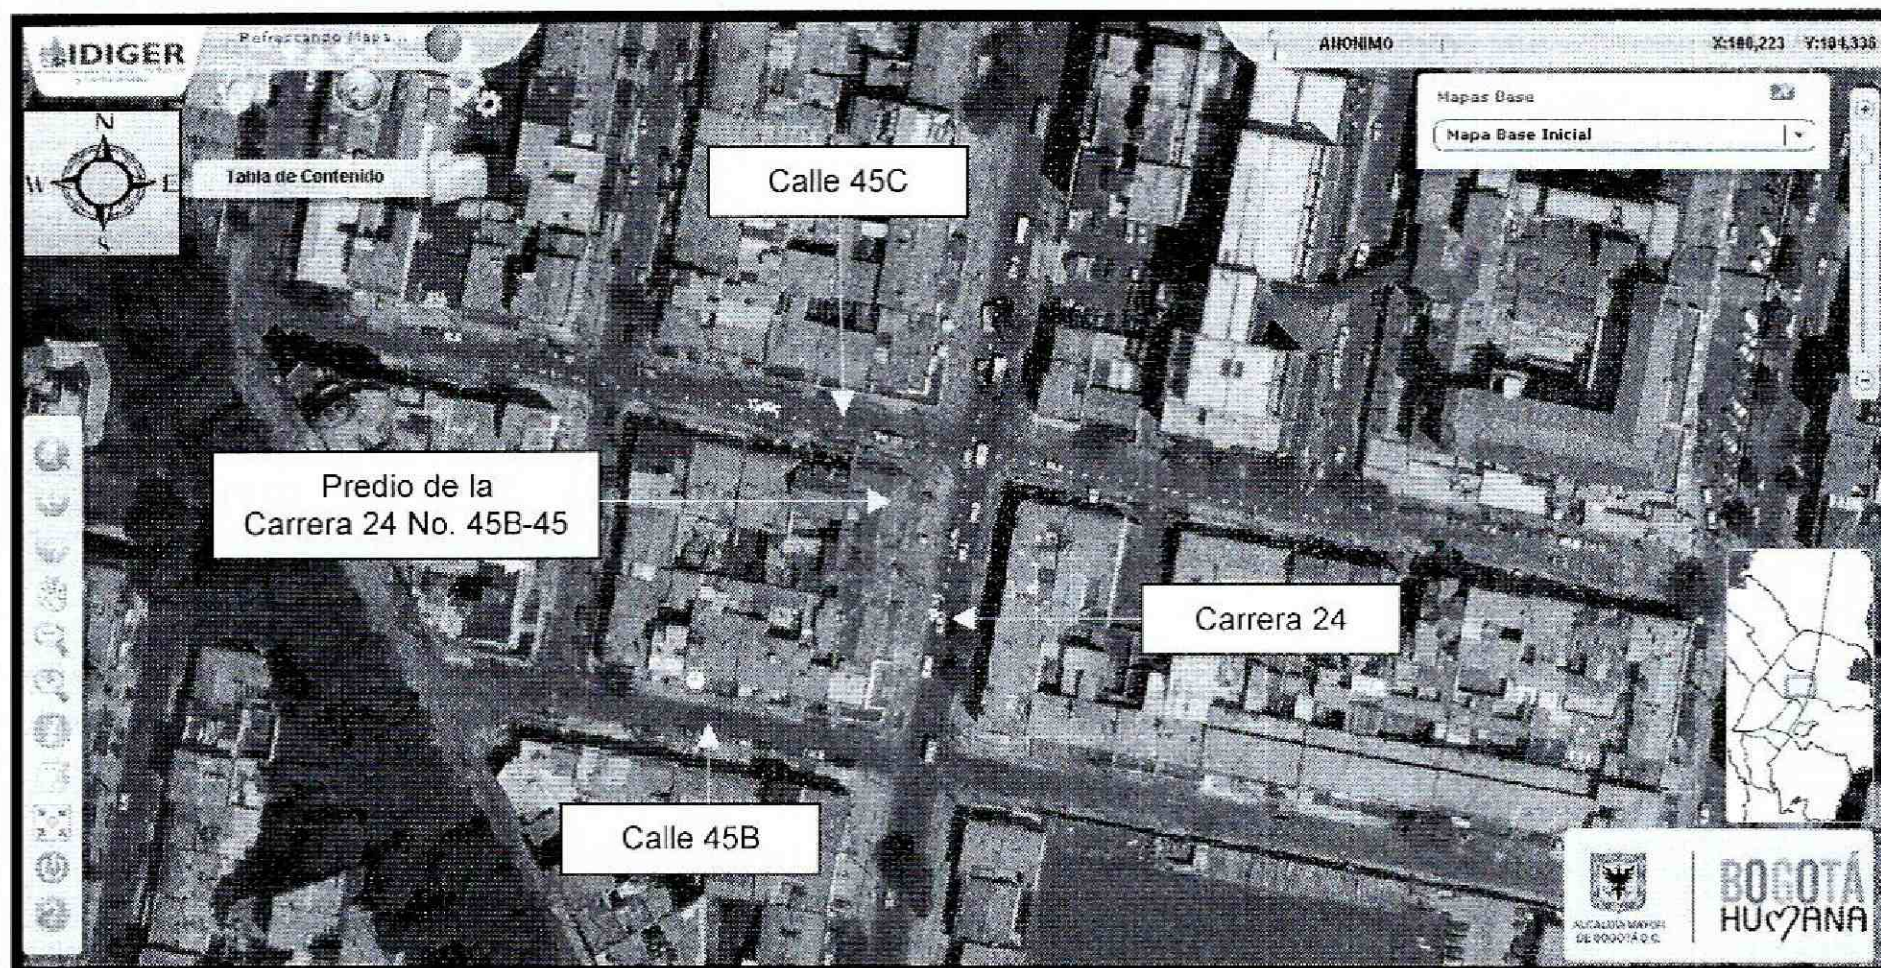
**Figura 1.** Aerofotografía del sector donde se localiza el predio de la Carrera 24 No. 45B -405, en el sector catastral Palermo de la localidad de Teusaquillo. Se observa que el sector se encuentra consolidado urbanísticamente.  
Fuente. Aerofotografía tomada del Geportal.
