| | <b>DIAGNÓSTICO TÉCNICO</b> | Código: | GAR-FT-03 |

**DIAGNÓSTICO TÉCNICO DI - 8033**  
**SUBDIRECCIÓN DE ANÁLISIS DE RIESGOS Y EFECTOS DE CAMBIO CLIMÁTICO**  
**COORDINACIÓN DE ASISTENCIA TÉCNICA**  
**EVENTO 2998116**

| <b>DIRECCIÓN</b> | Cra 18 Bis A No. 78 – 27 Sur<br>Cra 18 Bis No. 78 -20 Sur | <b>ÁREA DIRECTA</b> | 1000 m <sup>2</sup> | | |

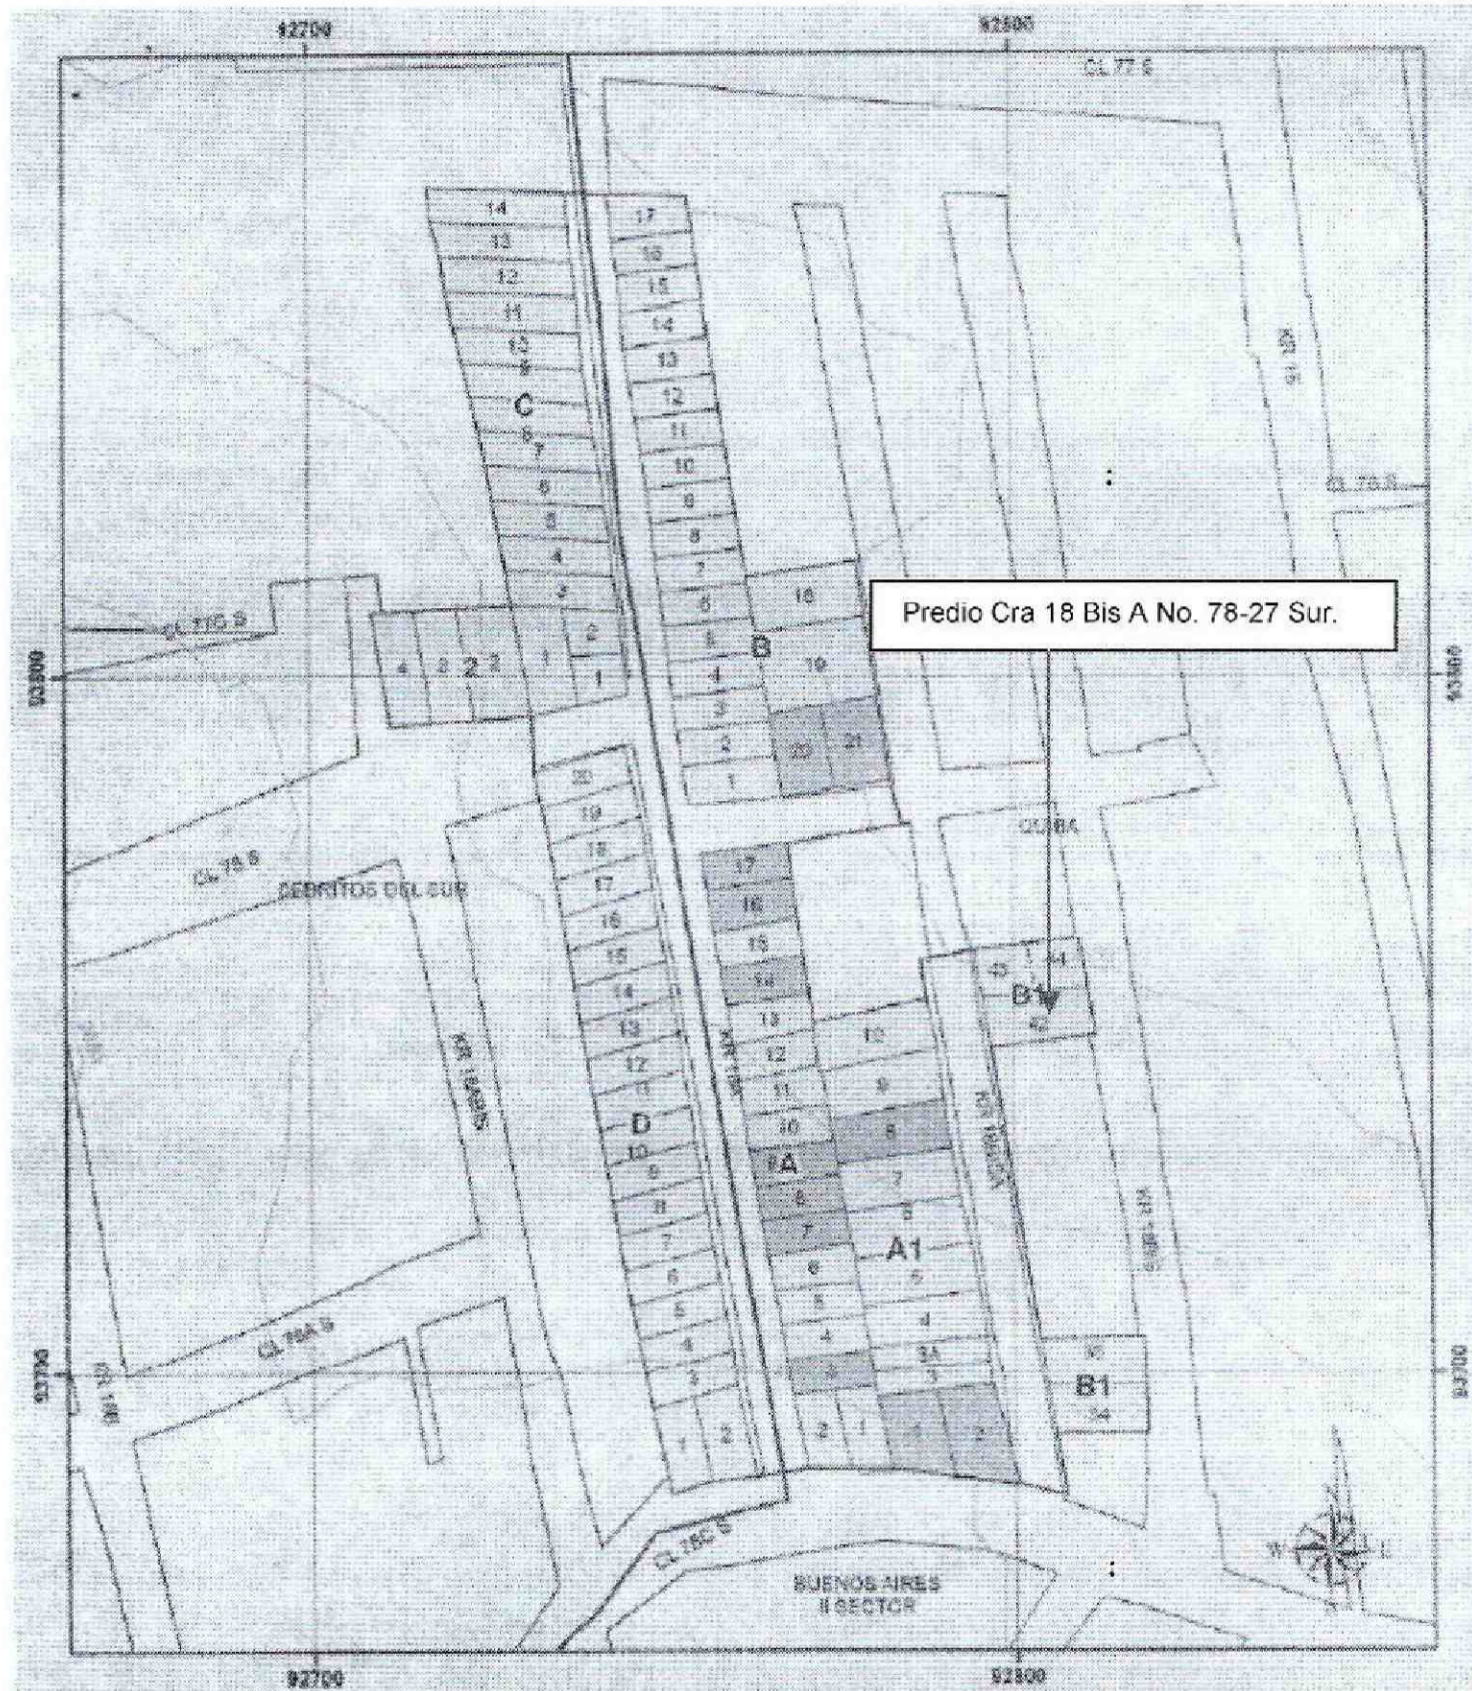
Los predios de la Carrera 18 Bis A No. 78 – 27 Sur y Carrera 18 Bis No. 78 – 20 Sur, se localizan en el Barrio Bogotá II Sector de la Localidad de Ciudad Bolívar, el cual fue legalizado mediante acta 1190 del 28 de diciembre de 2006, para lo que el IDIGER emitió el CT-4407 del 19 de mayo de 2006, según el cual los predios de la Carrera 18 Bis A No. 78 – 27 Sur y Carrera 18 Bis No. 78 – 20 Sur, se localizan en zona de amenaza media y riesgo medio. (Ver figura 1).

**Figura 1.** Localización y nivel de Amenaza y Riesgo Medio para el sector donde se localiza el predio de la Cra 18 Bis A No. 78 – 27 Sur, Barrio Bogotá II Sector, de la Localidad de Ciudad Bolívar.  
Fuente. Plano CT-4407.

*infraestructura que contribuyan con el mejoramiento integral del sector, entre otras la pavimentación de las vías y construcción de obras de drenaje para el manejo de aguas lluvias y de escorrentía superficial”.*
