DIAGNÓSTICO TÉCNICO DI-8054
SUBDIRECCIÓN DE ANÁLISIS DE RIESGOS Y EFECTOS DE CAMBIO CLIMÁTICO
COORDINACIÓN DE ASISTENCIA TÉCNICA
RADICADO IDIGER 2015ER2624

ATENDIÓ: Jairo Mauricio Díaz Salazar.				SOLICITANTE			
COE	22	MOVIL	9	Comunidad.			
FECHA	Marzo 03 de 2015	HORA	02:40 am	VIGENCIA: Temporal mientras no se modifique significativamente las condiciones físicas del sector

DIRECCIÓN	Carrera 8A No. 152-05.	ÁREA DIRECTA			1500m ²		
BARRIO	Sector catastral Cedro Salazar.	POBLACIÓN ATENDIDA			200		
UPZ	13 – Los Cedros.	FAMILIAS	48	ADULTOS	120	NIÑOS	80
LOCALIDAD	01 – Usaquén.	PREDIOS EVALUADOS			48		
CHIP	AAA0208KOZM.	OFICIO REMISORIO			CR-20258.

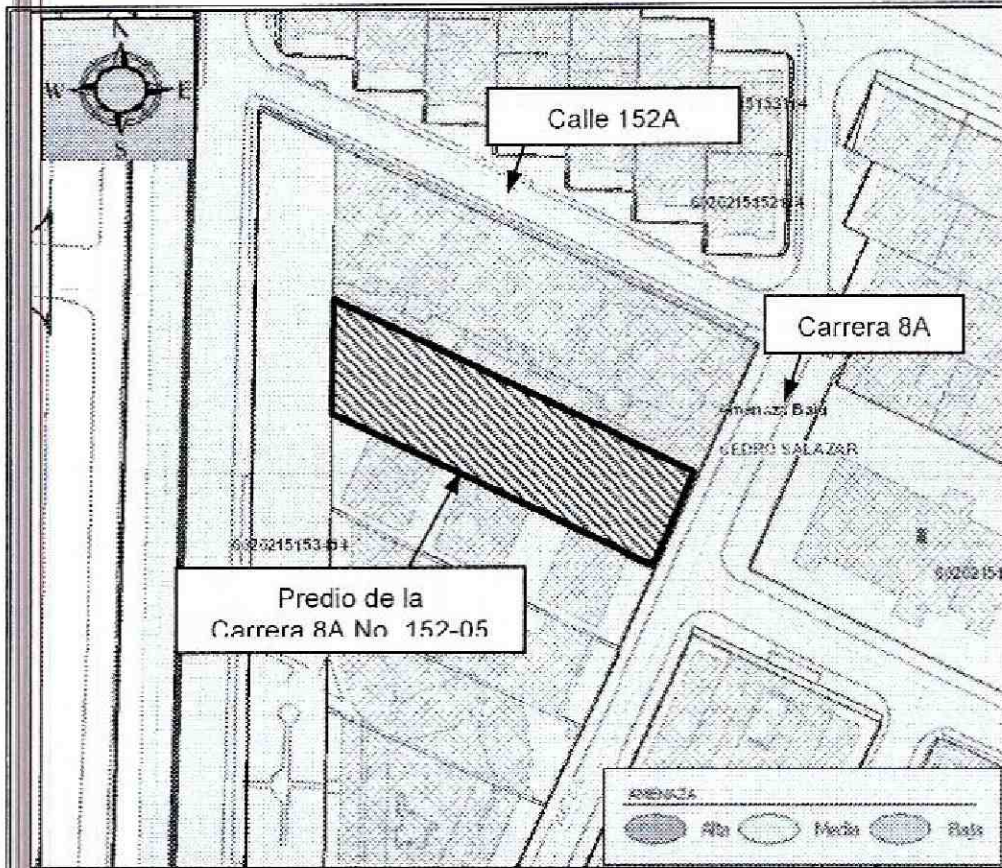
Figura 1. Ubicación y zonificación de amenaza baja por fenómenos de remoción en masa para el sector donde se ubica el predio de la Carrera 8A No. 152-05, en el sector catastral Cedro Salazar de la Localidad de Usaquén.

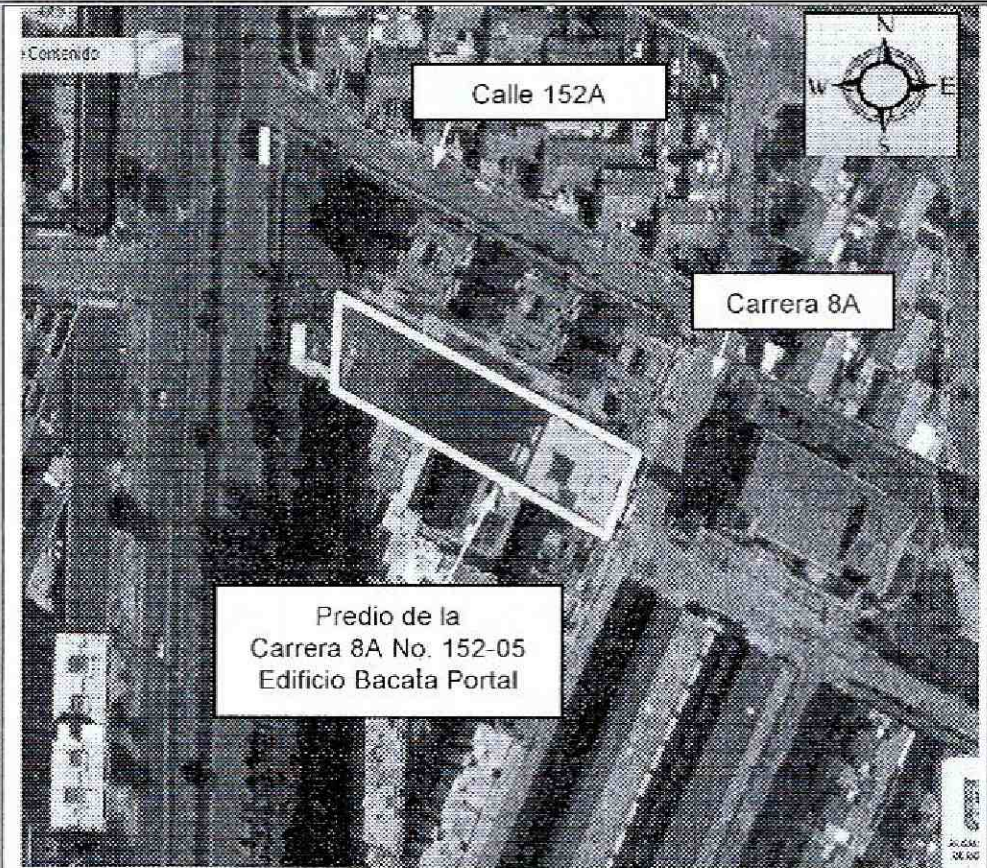
Figura 2. Aerofotografía del sector donde se ubica el predio de la Carrera 8A No. 152-05, en el sector catastral Cedro Salazar de la Localidad de Usaquén. Se observa que el sector se encuentra consolidado urbanísticamente con vías de acceso vehicular pavimentadas.
