**DIAGNÓSTICO TÉCNICO DI - 8342**  
**SUBDIRECCIÓN DE ANÁLISIS DE RIESGOS Y EFECTOS DE CAMBIO CLIMÁTICO**  
**COORDINACIÓN DE ASISTENCIA TÉCNICA**  
**EVENTO SIRE 3083917**

DIRECCIÓN	Diagonal 48 Sur No. 131 – 09 Diagonal 48 Sur No. 131 – 06	ÁREA DIRECTA	36 m <sup>2</sup>		
BARRIO	Marco Fidel Suarez II Sector	POBLACIÓN ATENDIDA	8		
UPZ	53 – Marco Fidel Suarez	FAMILIAS	2	ADULTOS	4
LOCALIDAD	18 – Rafael Uribe Uribe	PREDIOS EVALUADOS	2		
CHIP	AAA0009ENLW AAA0008LPHY	OFICIO REMISORIO	CR-20892

REMOCIÓN EN MASA  INUNDACIÓN  ESTRUCTURAL

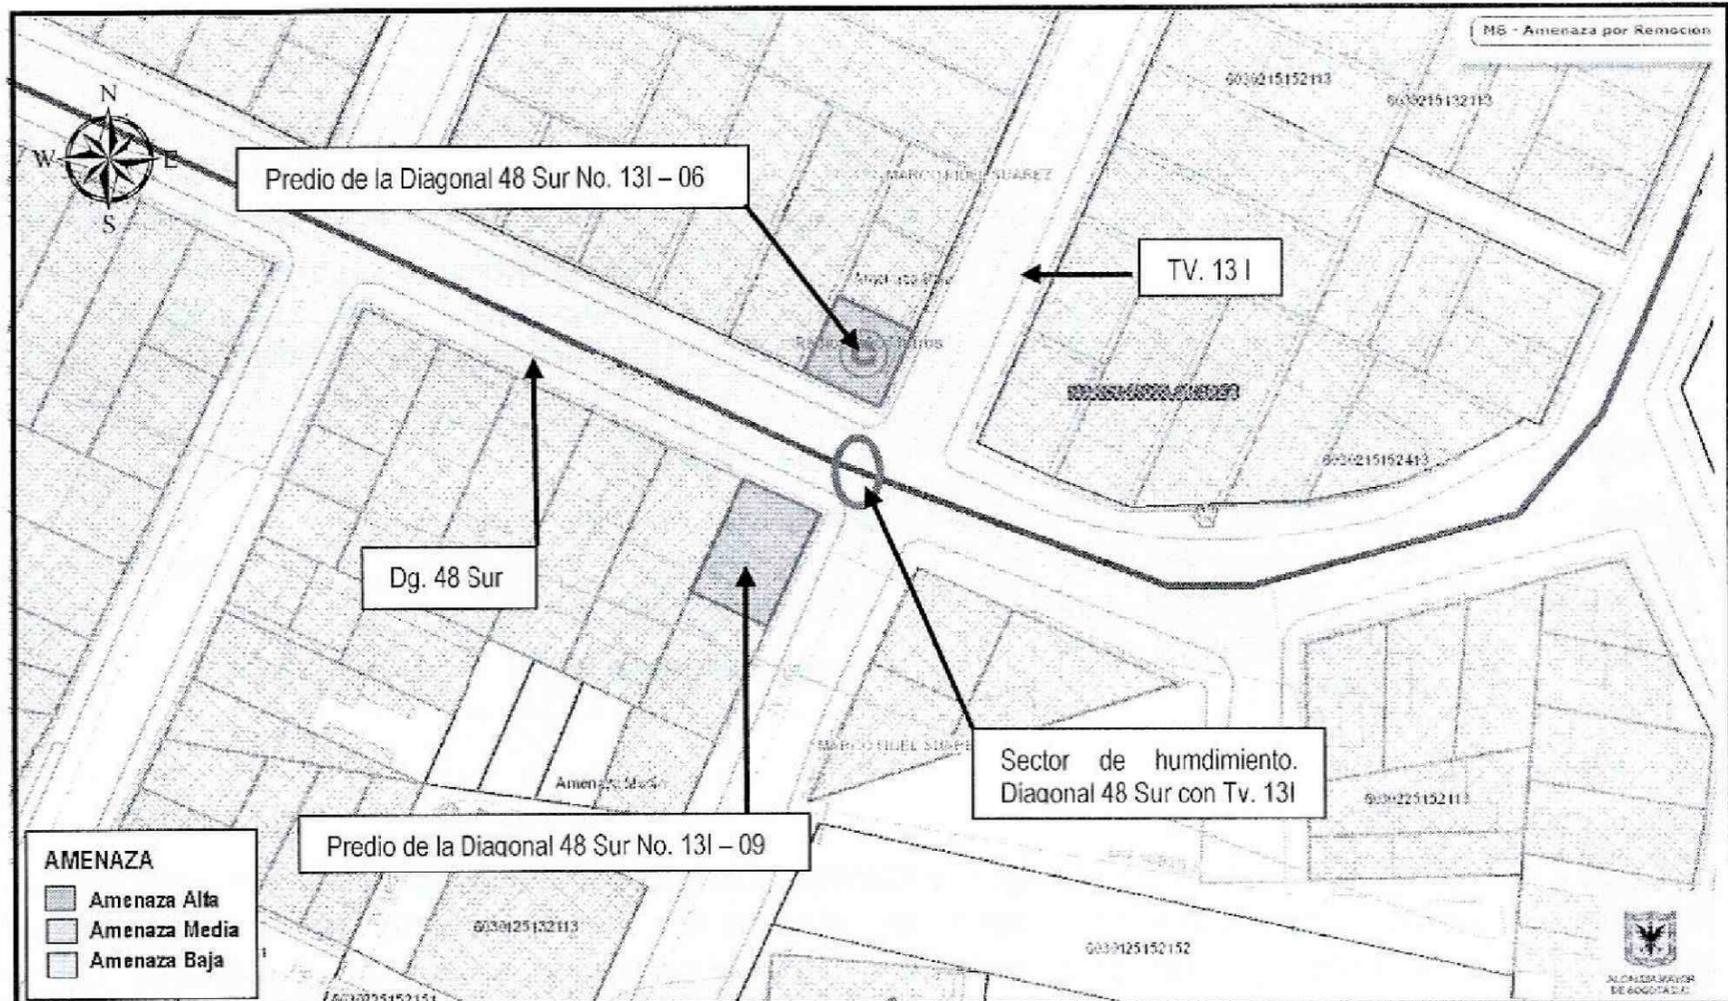
De acuerdo con el Plan de Ordenamiento Territorial – POT (Decreto 190/2004). El sector donde se localiza la intersección de la Diagonal 48 Sur y la Transversal 13 I, en el Barrio Marco Fidel Suarez, de la Localidad de Rafael Uribe Uribe, se encuentra en una zona de amenaza baja por fenómenos de remoción en masa. (Ver figura 1).

**Figura 1.** Localización y categorización de Amenaza baja, para el sector donde se generó subsidencia en la intersección de la Dg. 48 sur y la Tv. 13 I, del Barrio Marco Fidel Suarez, de la Localidad de Tunjuelito. Fuente: Geo portal.
