DIAGNÓSTICO TÉCNICO DI - 8139 SUBDIRECCIÓN DE ANÁLISIS DE RIESGOS Y EFECTOS DEL CAMBIO CLIMÁTICO COORDINACIÓN DE ASISTENCIA TÉCNICA : RADICADO IDIGER No 2015ER7464

DIRECCIÓN	Calle 79 N° 29-16	ÁREA DIRECTA	140 M ²	
SECTOR CATASTRAL	Santa Sofia	POBLACIÓN ATENDIDA	2	
UPZ	98-Alcazares	FAMILIAS 1 ADULTOS	2 NIÑOS 0	
LOCALIDAD	12-Barrios Unidos	PREDIOS EVALUADOS	1	
CHIP	AAA0086WDMR	OFICIO REMISORIO	CR-20415

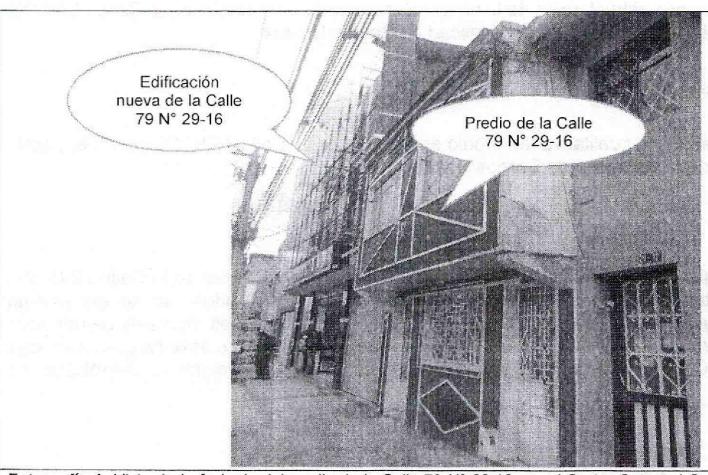
Fotografía 1: Vista de la fachada del predio de la Calle 79 N° 29-16, en el Sector Catastral Santa Sofía de la Localidad de Barrios Unidos.
