DIAGNÓSTICO TÉCNICO – DI-8157
SUBDIRECCIÓN DE ANÁLISIS DE RIESGOS Y EFECTOS DE CAMBIO CLIMÁTICO
COORDINACIÓN DE ASISTENCIA TÉCNICA
EVENTO SIRE No 3045935

El día 28 de Abril de 2015, en atención al evento Sire No 3045935, personal del Instituto Distrital de Gestión de Riesgos y Cambio Climático IDIGER, realizó visita técnica al predio ubicado en la Calle 39 Sur No 69-22, del el Sector Provivienda, de la Localidad de Kennedy, predio en donde funciona una fábrica de procesamiento de materiales, afectado por un incendio.

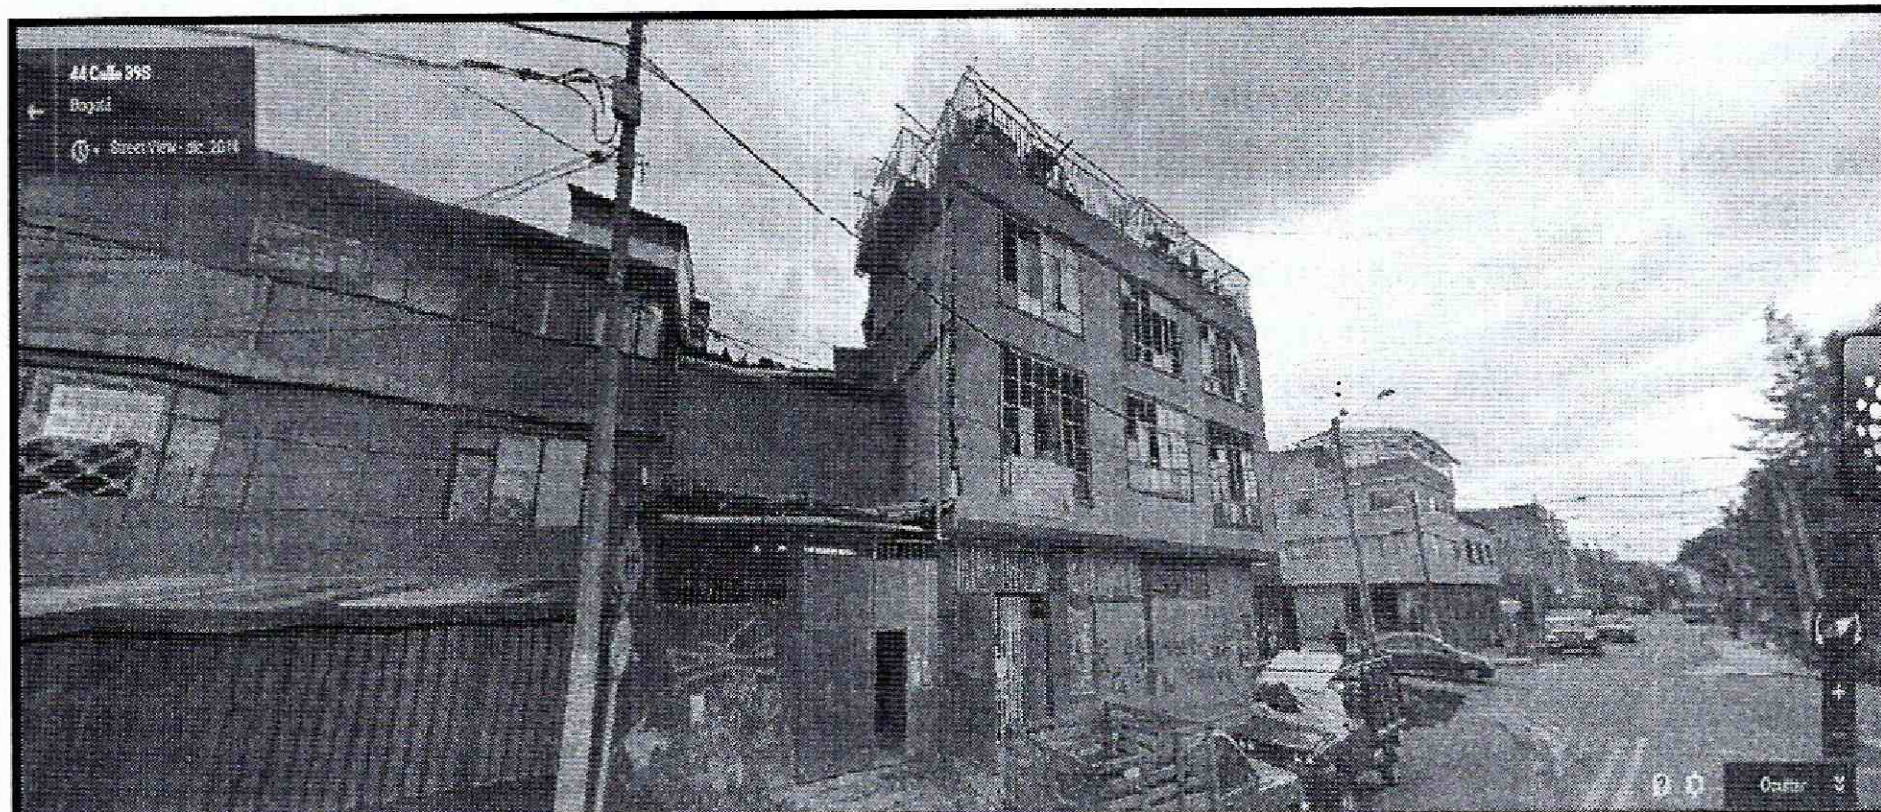
La construcción está conformada por dos espacios los cuales están divididos por muros en lámina metálica, el primer espacio está ubicado hacia el costado sur y consta de tres niveles con una longitud de 25m aproximadamente. El segundo espacio está ubicado hacia el costado norte y tiene una longitud de aproximadamente 5m y consta de dos niveles. En el segundo nivel de este segundo espacio, se evidencia una construcción elaborada en lámina metálica, en donde vivía el propietario de la fábrica. (Ver fotografía 1).

Fotografía 1. Vista general de la fachada y del predio ubicado en la Calle 39 Sur No 69-22, en el Sector Provivienda, de la Localidad de Kennedy, antes de que se produjera la conflagración. Tomado de Google Maps.
