**DIAGNÓSTICO TÉCNICO - DI No. 8178**  
**SUBDIRECCIÓN DE ANÁLISIS DE RIESGOS Y EFECTOS DEL CAMBIO CLIMÁTICO**  
**COORDINACIÓN DE ASISTENCIA TÉCNICA**  
**RADICADO IDIGER 2015ER7511**

DIRECCIÓN	Edificio Torreladera 145 P.H. Carrera 13 No. 145-45	ÁREA DIRECTA	0.01 Ha		
SECTOR CATASTRAL	Acacias Usaquén	POBLACIÓN ATENDIDA	200		
UPZ	13 – Los Cedros	FAMILIAS	51	ADULTOS	150
LOCALIDAD	1 – Usaquén	PREDIOS EVALUADOS	1		
CHIP	AAA0215YSTO	OFICIO REMISORIOS	CR-20482

El día 05 de Mayo de 2015, en atención al Radicado IDIGER No. 2015ER7511, personal del Instituto Distrital de Gestión de Riesgos y Cambio Climático IDIGER, realizó nuevamente visita técnica al Edificio Torreladera 145 P.H., ubicado en la Carrera 13 No. 145-45 del Sector Catastral Acacias Usaquén de la Localidad de Usaquén, observando una torre de nueve (9) pisos y un (1) sótano, con un sistema estructural de muros confinados en mampostería mediante pórticos en concreto, con placas de entrepiso y una plataforma perimetral en primer piso, usada como sector de parqueo. Este edificio, fue construido hace menos de 10 años. En la torre se emplazan 51 apartamentos.

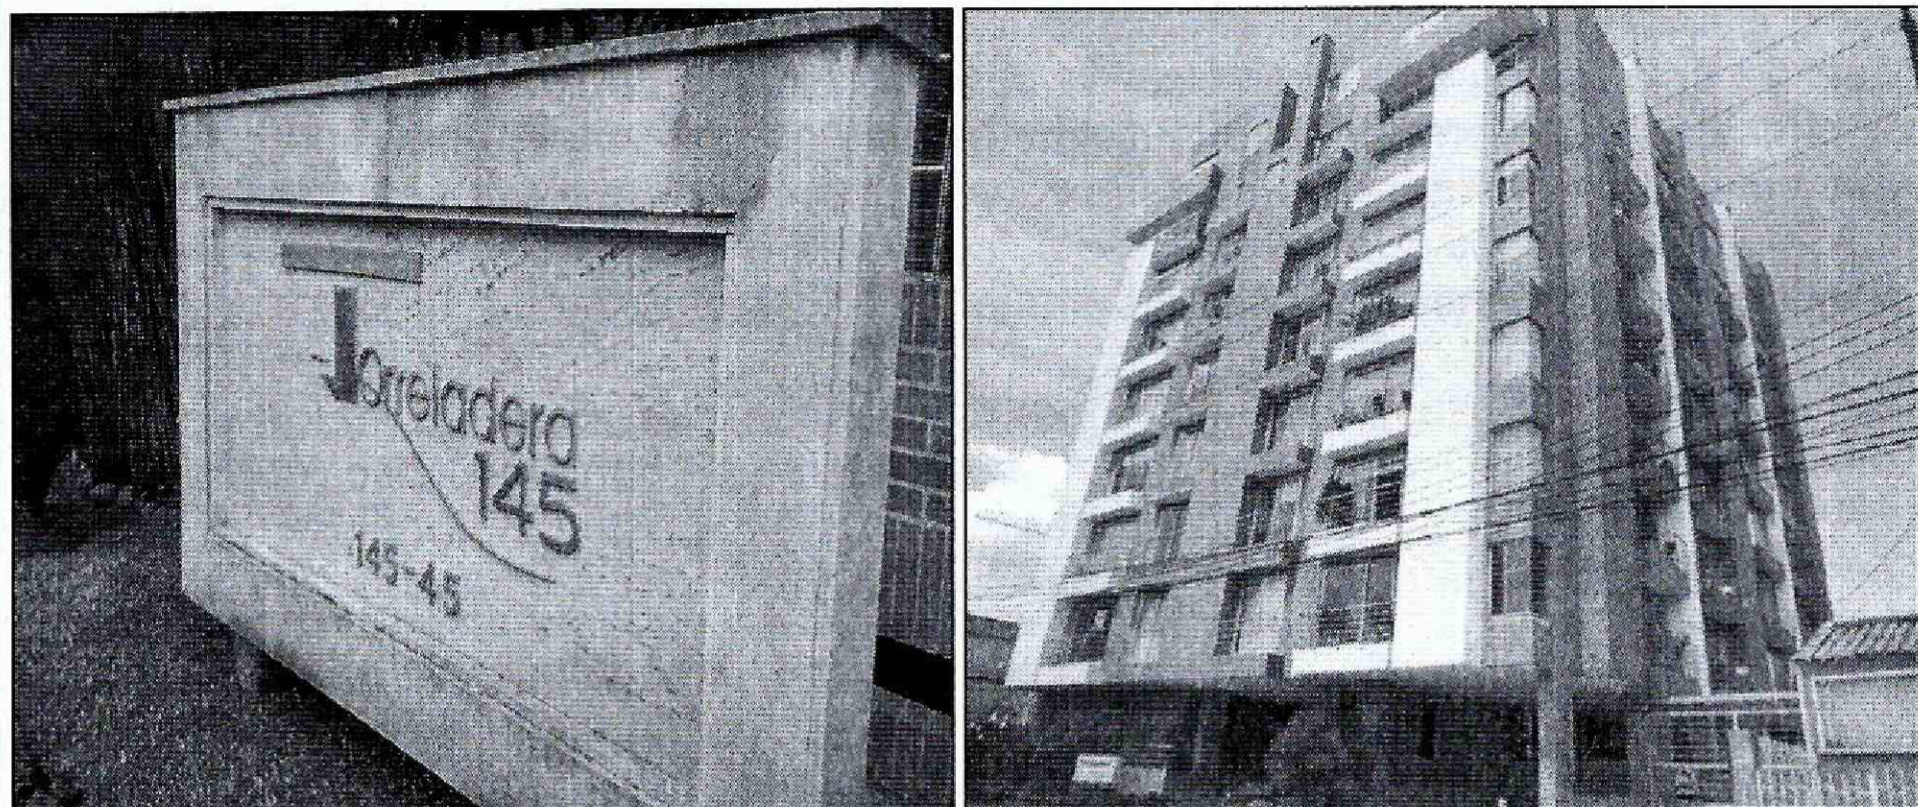
**Fotografía 1 y 2.** Fachada principal del Edificio Torreladera 145 P.H. ubicado en la Carrera 13 No. 145-45 del Sector Catastral Acacias Usaquén de la Localidad de Usaquén
