**DIAGNÓSTICO TÉCNICO – DI-8191**  
**SUBDIRECCIÓN DE ANÁLISIS DE RIESGOS Y EFECTOS DE CAMBIO CLIMÁTICO**  
**COORDINACIÓN DE ASISTENCIA TÉCNICA**  
**RADICADO IDIGER 2015ER8213**

DIRECCIÓN	Calle 75 Sur No. 18M-09	ÁREA DIRECTA	56 m <sup>2</sup>				
BARRIO	Vista Herrmosa	POBLACIÓN ATENDIDA	7				
UPZ	67 – Lucero	FAMILIAS	2	ADULTOS	5	NIÑOS	2
LOCALIDAD	19 – Ciudad Bolívar	PREDIOS EVALUADOS	1				
CHIP	AAA0026NLUZ	OFICIO REMISORIO	CR-20502

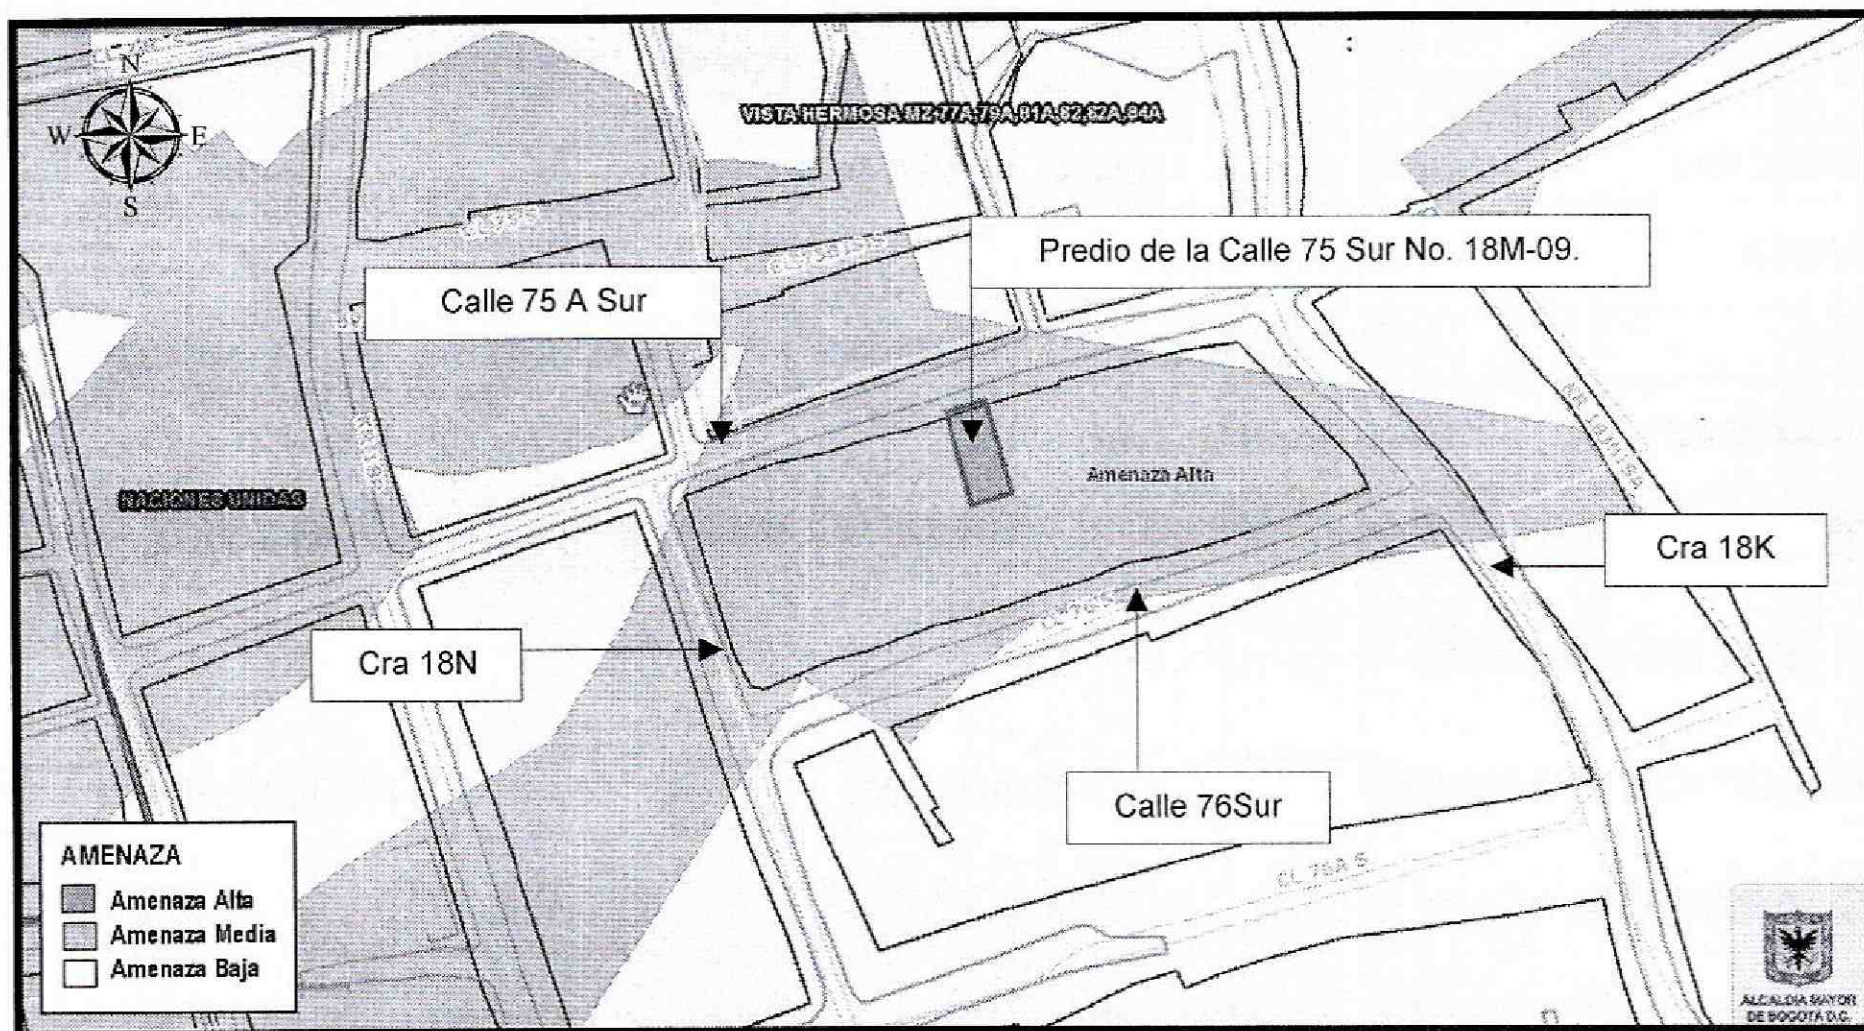
De acuerdo con el Plan de Ordenamiento Territorial – POT (Decreto 190/2004). El sector donde se localizan el predio de la Calle 75 Sur No. 18M-09, del Barrio Vista Hermosa de la Localidad de Ciudad Bolívar, se encuentra en una zona de amenaza alta por fenómenos de remoción en masa. (Ver figura 1).

**Figura 1.** Localización y nivel de amenaza del predio de la Calle 75 Sur No. 18M-09, Barrio Vista Hermosa, de la Localidad de Ciudad Bolívar. Fuente. GEOPORTAL.
