DIAGNÓSTICO TÉCNICO – DI-8192
SUBDIRECCIÓN DE ANÁLISIS DE RIESGOS Y EFECTOS DE CAMBIO CLIMÁTICO
COORDINACIÓN DE ASISTENCIA TÉCNICA
RADICADO IDIGER 2015ER7591

DIRECCIÓN	Diagonal 2B No. 81D-18	ÁREA DIRECTA	60 m ²				
BARRIO	Maria Paz	POBLACIÓN ATENDIDA	3				
UPZ	80 – Corabastos	FAMILIAS	1	ADULTOS	2	NIÑOS	1
LOCALIDAD	8 – Kennedy	PREDIOS EVALUADOS	1				
CHIP	AAA0162AFBR	OFICIO REMISORIO	CR-20503

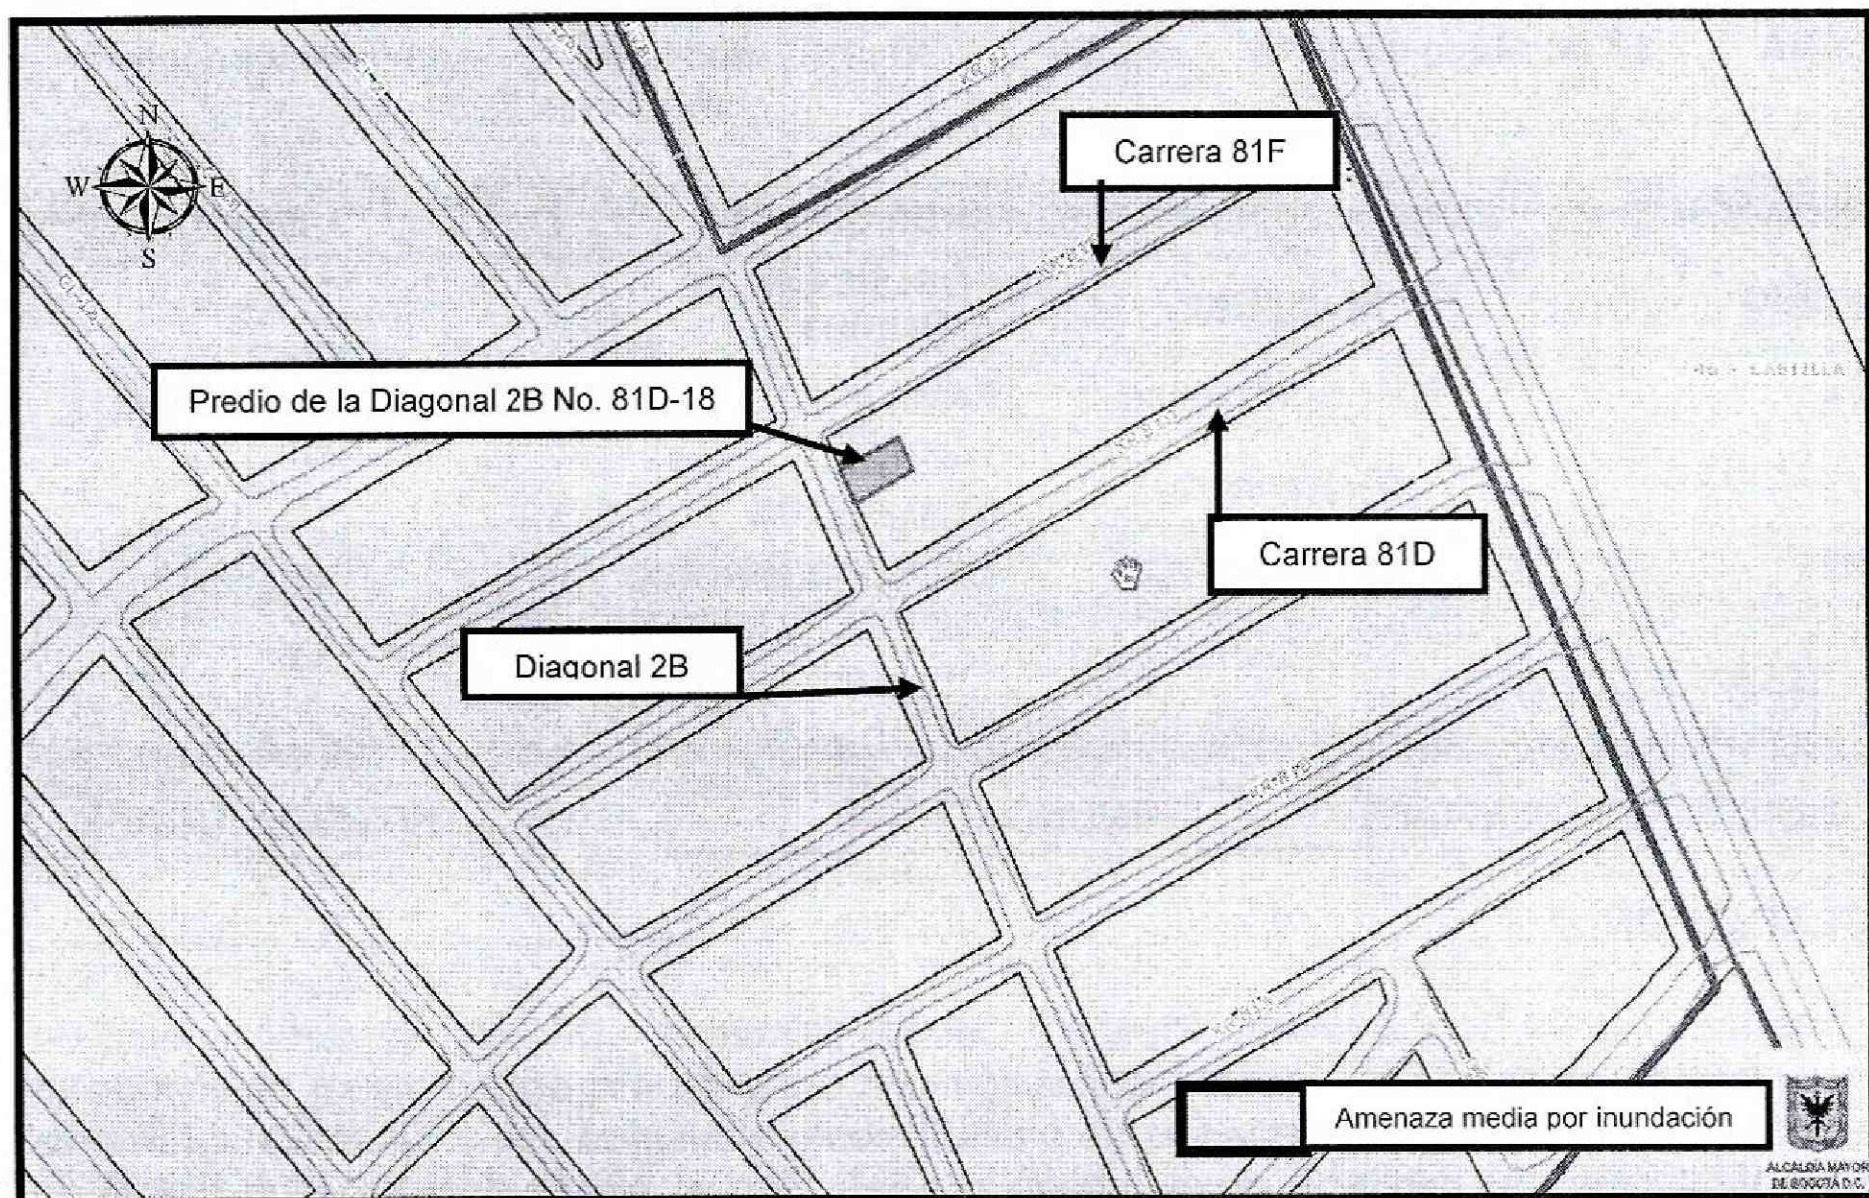
cual recomienda la ejecución de un estudio hidrológico e hidráulico y zonificación de la amenaza por inundación, calificando como amenaza baja a aquellas áreas en donde la frecuencia de inundación por desbordamiento es menor de una vez en cien (100) años; como de amenaza media aquellas comprendidas entre el extremo de la inundación con un periodo de retorno de cien (100) años y la líneas que indica una profundidad de la lámina de agua menor de 50 cm, para una inundación con periodo de retorno de diez (10) años. También se consideró como de amenaza alta aquellas áreas en donde la profundidad de la lámina de agua para una inundación con un periodo de retorno de diez (10) años es mayor de 50 cm. Adicionalmente el CT-2875, define que el sector donde se ubica el predio de la Diagonal 2B No. 81D-18, se encuentra en un nivel de riesgo medio y amenaza media por inundación. (Ver figura 1).

Figura 1. Localización y nivel de amenaza por inundación del predio de la Diagonal 2B No. 81D-18, Barrio María Paz de la Localidad de Kennedy. Fuente. GEOPORTAL.
