DIAGNÓSTICO TÉCNICO DI - 8205
SUBDIRECCIÓN DE ANÁLISIS DE RIESGOS Y EFECTOS DE CAMBIO CLIMÁTICO
COORDINACIÓN DE ASISTENCIA TÉCNICA
RADICADO IDIGER No. 2015ER4638

DIRECCIÓN	Carrera 4B No. 51C-05 Sur	ÁREA DIRECTA	120 m ²		
DESARROLLO	La Paz	POBLACIÓN ATENDIDA	15		
UPZ	55 – Diana Turbay	FAMILIAS	1	ADULTOS	7
LOCALIDAD	18 - Rafael Uribe Uribe	PREDIOS EVALUADOS	1		
CHIP	AAA0028JUBS	OFICIO REMISORIO	CR-20544

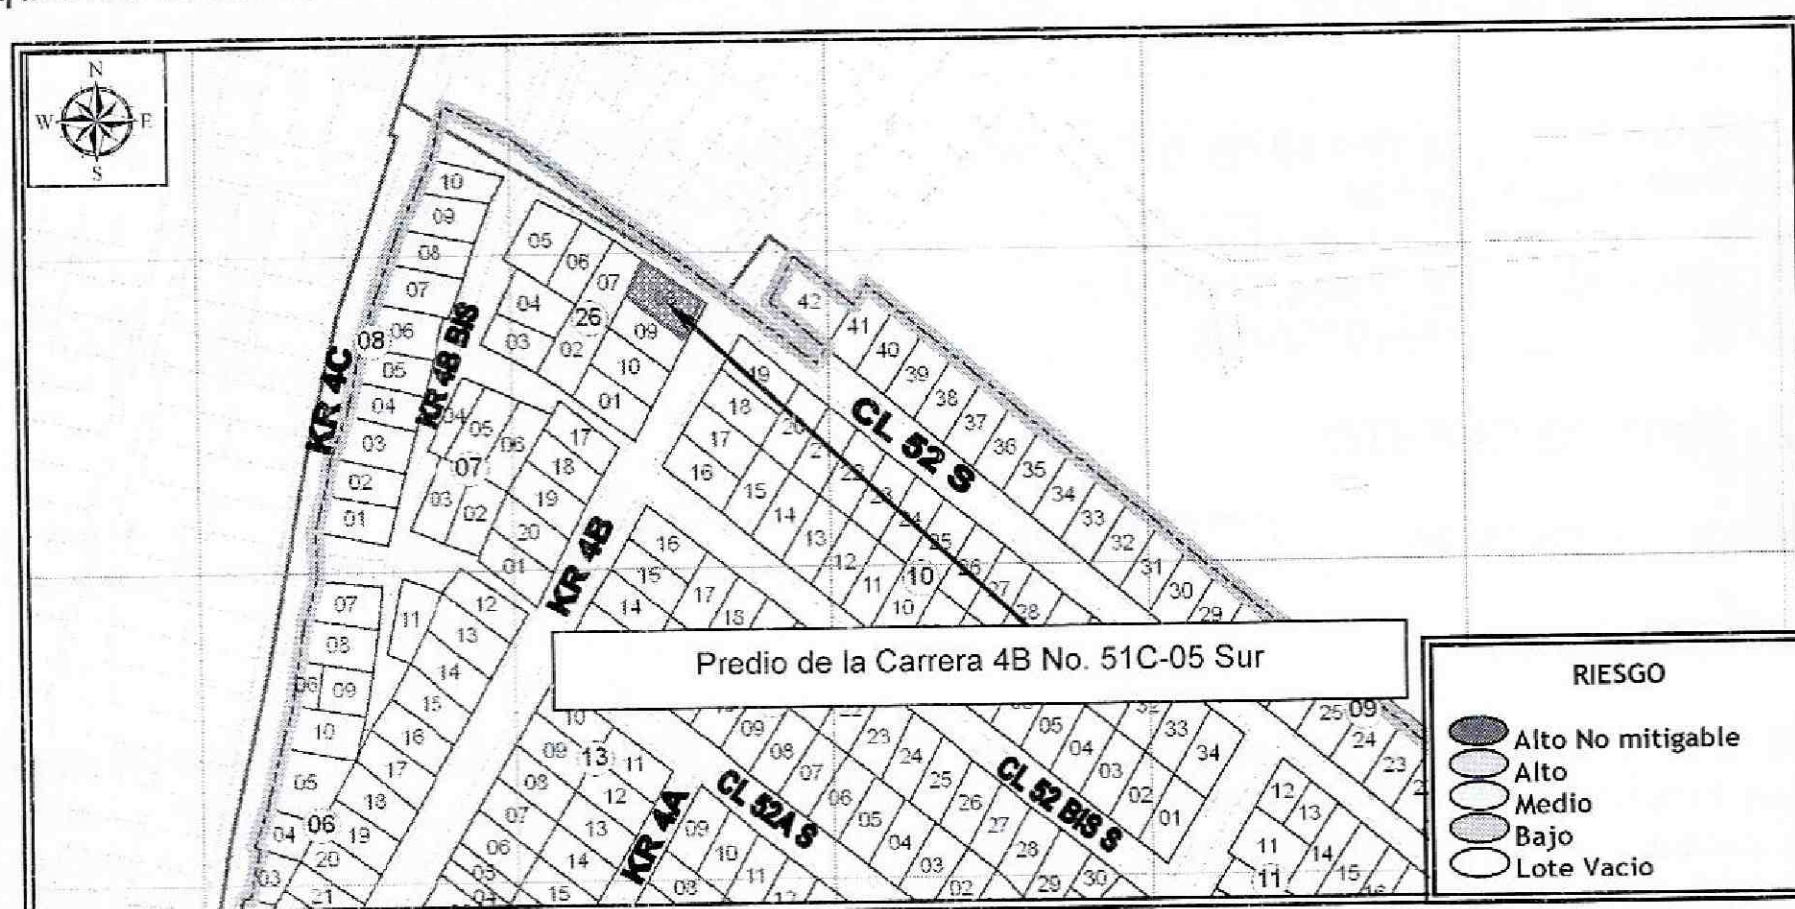
Figura 1. Localización del predio y nivel de Riesgo Medio para el predio de la Carrera 4B No. 51C-05 Sur, Desarrollo La Paz de la Localidad de Rafael Uribe Uribe (Imagen tomada del Geoportal).
