DIAGNÓSTICO TÉCNICO DI - 8243
SUBDIRECCIÓN DE ANÁLISIS DE RIESGOS Y EFECTOS DE CAMBIO CLIMÁTICO
COORDINACIÓN DE ASISTENCIA TÉCNICA
RADICADO IDIGER No. 2015ER6641

DIRECCIÓN	Carerra 14Bis No. 36-27 Sur	ÁREA DIRECTA	200 m ²		
BARRIO	La Resurrección	POBLACIÓN ATENDIDA	1		
UPZ	53 – Marco Fidel Suarez	FAMILIAS	1	ADULTOS	1
				NIÑOS	0
LOCALIDAD	18 – Rafael Uribe Uribe	PREDIOS EVALUADOS	1		
CHIP	AAA0008SERU	OFICIO REMISORIO	CR-20636

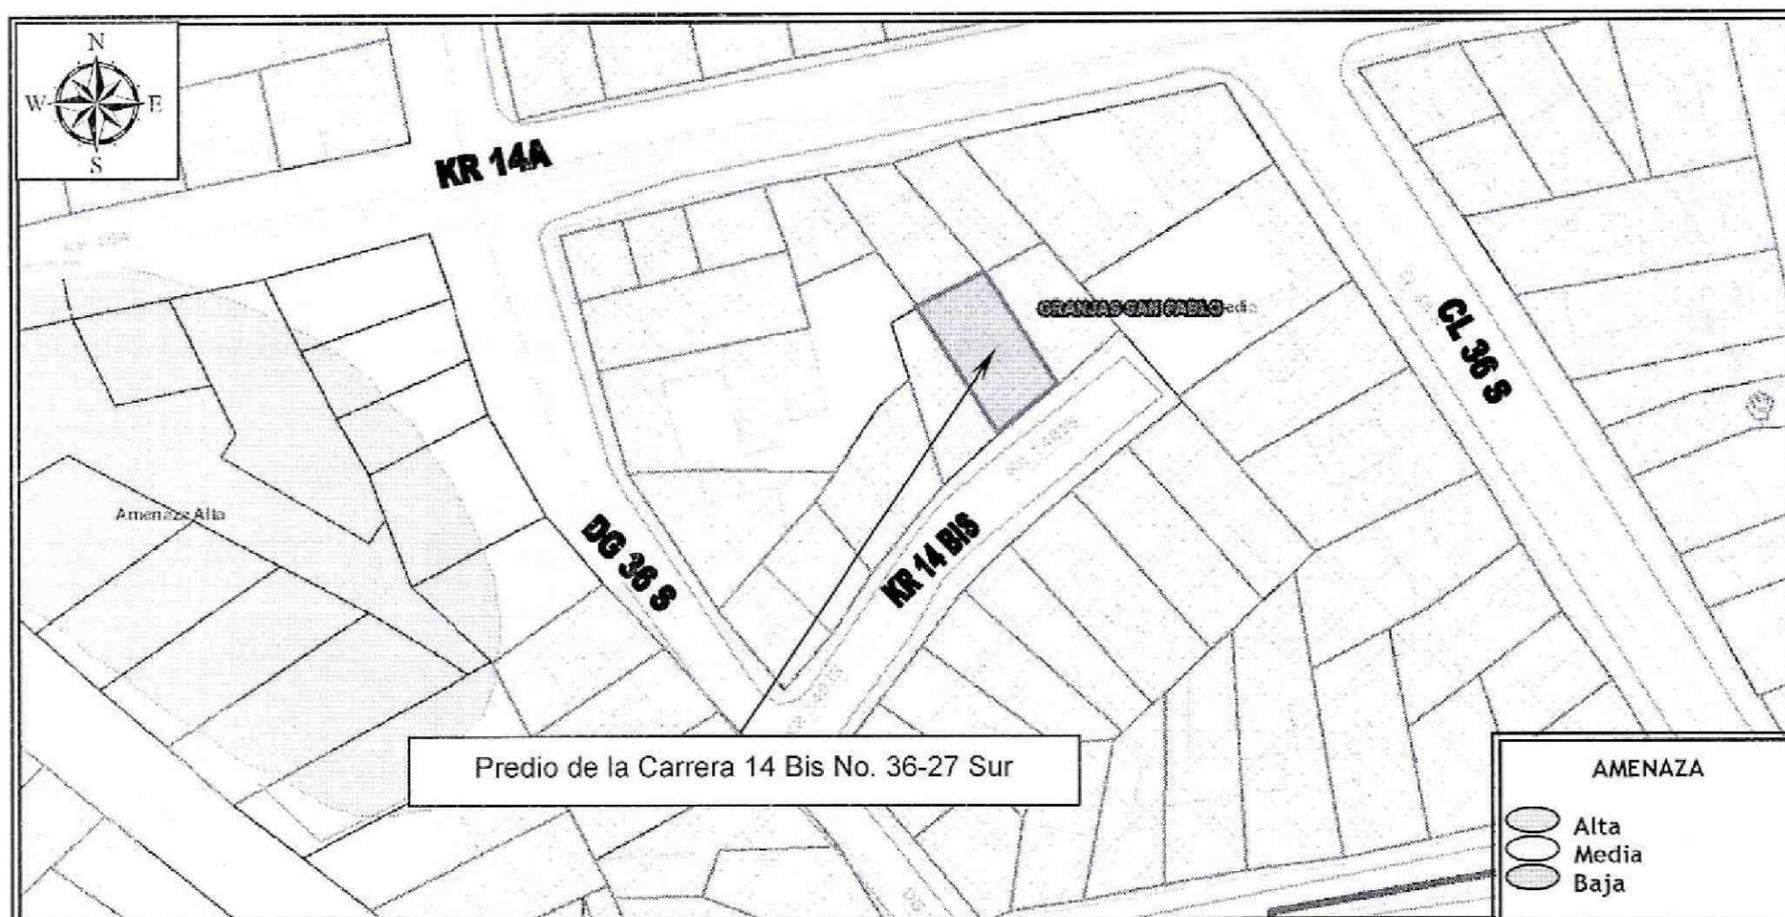
De acuerdo con el Plan de Ordenamiento Territorial de Bogotá – POT (Decreto 190 de 2004), el sector donde se localiza el predio de la Carrera 14 Bis Sur No. 36-27 Sur, presenta AMENAZA MEDIA por Procesos de Remoción en Masa.

Figura 1. Localización y nivel de Amenaza Media para el sector donde se localiza el predio de la Carrera 14 Bis No. 36-27 Sur, Barrio La Resurrección de la Localidad de Rafael Uribe Uribe (Imagen e información tomada del Geoportal).
