DIAGNÓSTICO TÉCNICO DI-8364
SUBDIRECCIÓN DE ANÁLISIS DE RIESGOS Y EFECTOS DE CAMBIO CLIMÁTICO
COORDINACIÓN DE ASISTENCIA TÉCNICA
RADICADO IDIGER 2015ER12203

DIRECCIÓN	Calle 106 No. 7-60	ÁREA DIRECTA	300m ²			
BARRIO	Sector catastral Santa Ana Occidental.	POBLACIÓN ATENDIDA	60			
UPZ	14 – Usaquén.	FAMILIAS	15	ADULTOS	35	NIÑOS 25
LOCALIDAD	01 – Usaquén.	PREDIOS EVALUADOS	15			
CHIP	AAA0103LOLF.	OFICIO REMISORIO	CR-20951.

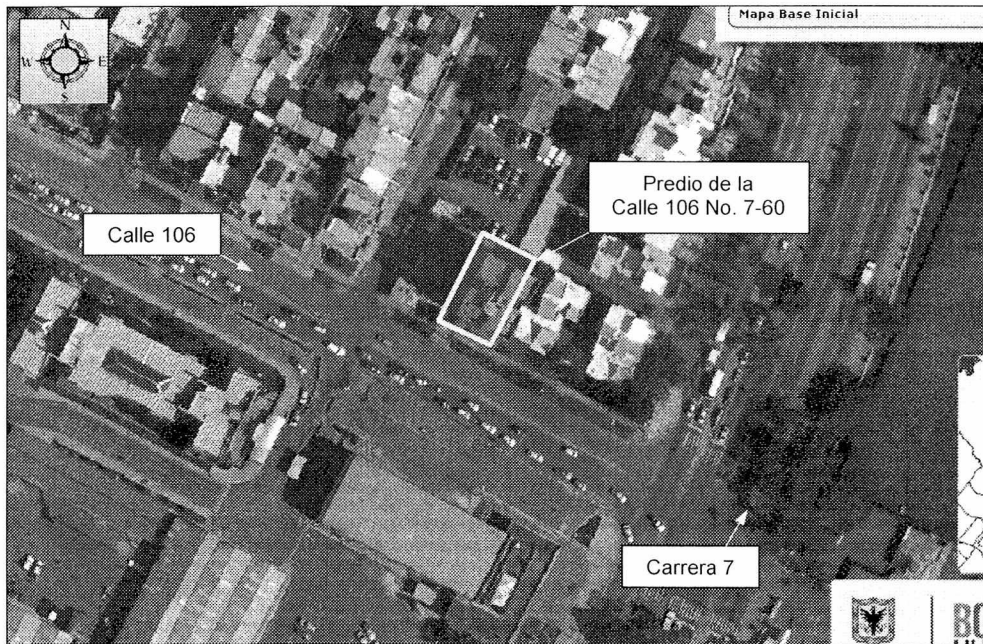
Figura 1. Aerofotografía del sector donde se localiza el predio de la Calle 106 No. 7-60, en el sector catastral Santa Ana Occidental. Se observa que corresponde a una zona consolidada urbanísticamente, con vías de acceso pavimentadas.
