**DIAGNÓSTICO TÉCNICO - DI No. 8421**  
**SUBDIRECCIÓN DE ANÁLISIS DE RIESGOS Y EFECTOS DEL**  
**CAMBIO CLIMÁTICO**  
**COORDINACIÓN DE ASISTENCIA TÉCNICA**  
**APOYO INSTITUCIONAL**

<b>DIRECCIÓN</b>	Biblioteca Pública Virgilio Barco Avenida Carrera 60 No. 57 - 60	<b>ÁREA DIRECTA</b>	0.01 Ha		
<b>SECTOR CATASTRAL</b>	Pablo VI	<b>POBLACIÓN ATENDIDA</b>	800		
<b>UPZ</b>	104 – Parque Simón Bolívar-Can	<b>FAMILIAS</b>	0	<b>ADULTOS</b>	25
<b>LOCALIDAD</b>	13 – Teusaquillo	<b>NIÑOS</b>	775		
<b>CHIP</b>	AAA0055TRJH	<b>PREDIOS EVALUADOS</b>	1		
		<b>OFICIO REMISORIOS</b>	CR-21256

En atención al Apoyo Institucional solicitado por la Secretaría de Cultura, Recreación y Deporte, personal del Instituto Distrital de Gestión de Riesgos y Cambio Climático IDIGER, realizó visita técnica el día 20 de Agosto de 2015, a la Biblioteca Pública Virgilio Barco, encontrando una edificación de tres niveles de forma semicircular, construida en un sistema de muros portantes confinados mediante pórticos, donde se destacan las vigas de gran luz en concreto blanco a la vista (ver figuras 1 y 2).

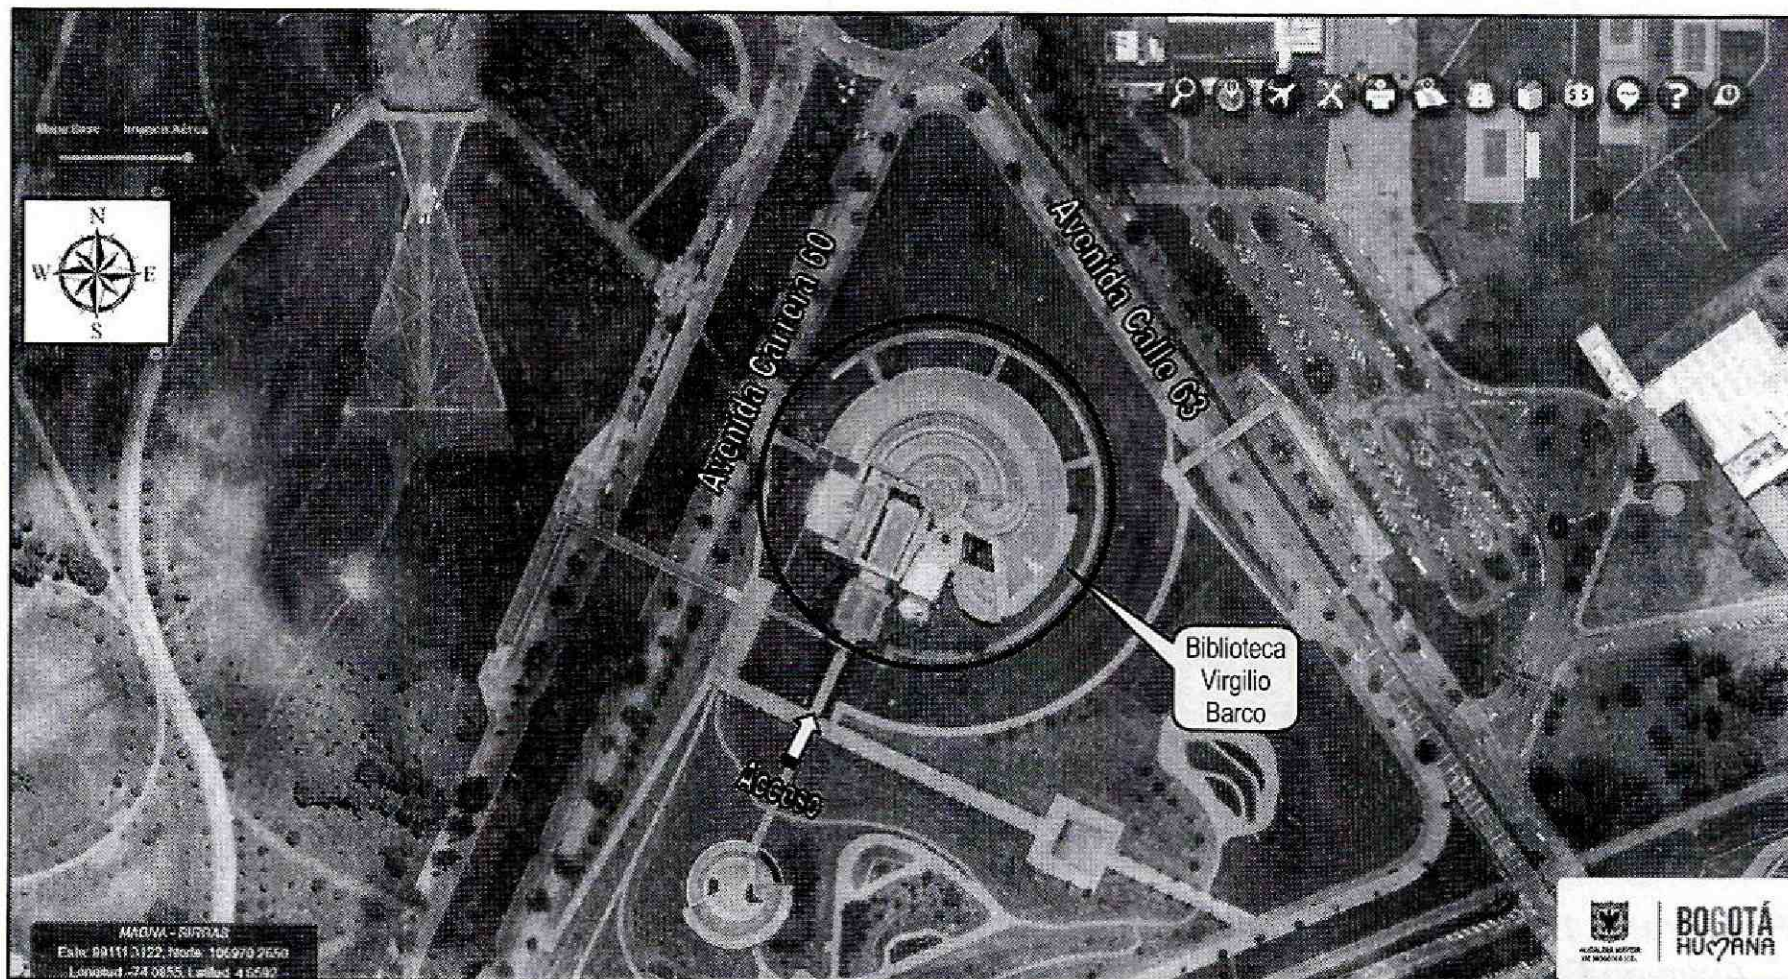
El predio de la Avenida Carrera 60 No. 57 - 60 se localiza en la Manzana 01 - Lote 01 - del Sector Catastral Pablo VI de la Localidad de Teusaquillo, Código de Sector 005116, según información cartográfica de la Unidad Administrativa Especial de Catastro Distrital UAECD, (Ver Figura No. 1).

**Figura 1.** Localización de la Biblioteca Pública Virgilio Barco, emplazada en el predio de la Avenida Carrera 60 No. 57 - 60, en el Sector Catastral Pablo VI, de la Localidad de Teusaquillo

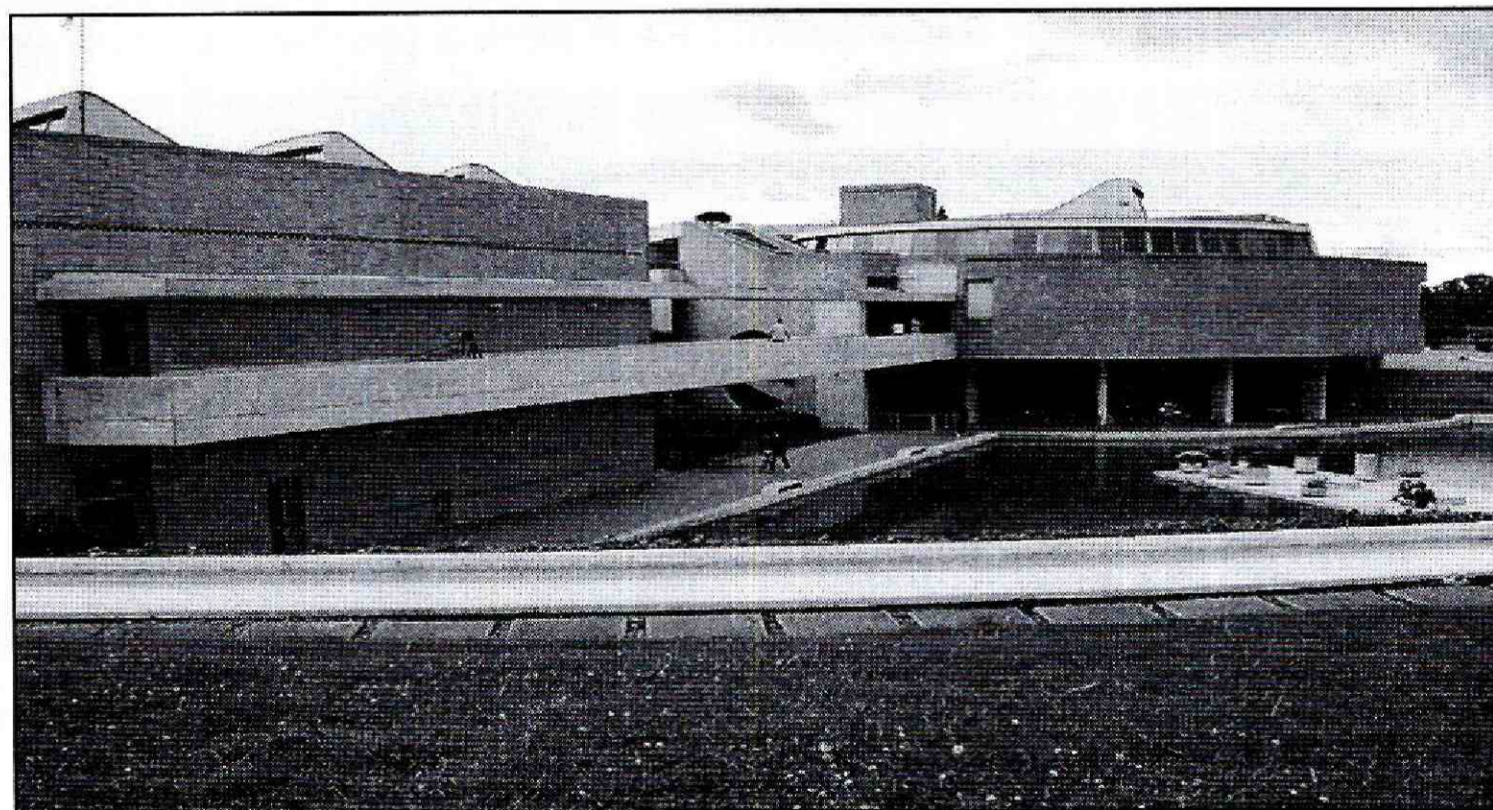
**Fotografía 2.** Fachada oriental de la Biblioteca Pública Virgilio Barco, emplazada en el predio de la Avenida Carrera 60 No. 57 - 60, en el Sector Catastral Pablo VI, de la Localidad de Teusaquillo
