DIAGNÓSTICO TÉCNICO - DI No. 8422
SUBDIRECCIÓN DE ANÁLISIS DE RIESGOS Y EFECTOS DEL
CAMBIO CLIMÁTICO
COORDINACIÓN DE ASISTENCIA TÉCNICA
RADICADO IDIGER 2015ER13249

DIRECCIÓN	Colegio Simón Bolívar Carrera 92 No. 87 A - 60	ÁREA DIRECTA	0.01 Ha		
SECTOR CATASTRAL	Quirigua	POBLACIÓN ATENDIDA	800		
UPZ	29 – El Minuto de Dios	FAMILIAS	0	ADULTOS	25
LOCALIDAD	10 – Engativá	NIÑOS	775		
CHIP	AAA0064EUKL	PREDIOS EVALUADOS	1		
		OFICIO REMISORIOS	CR-21259

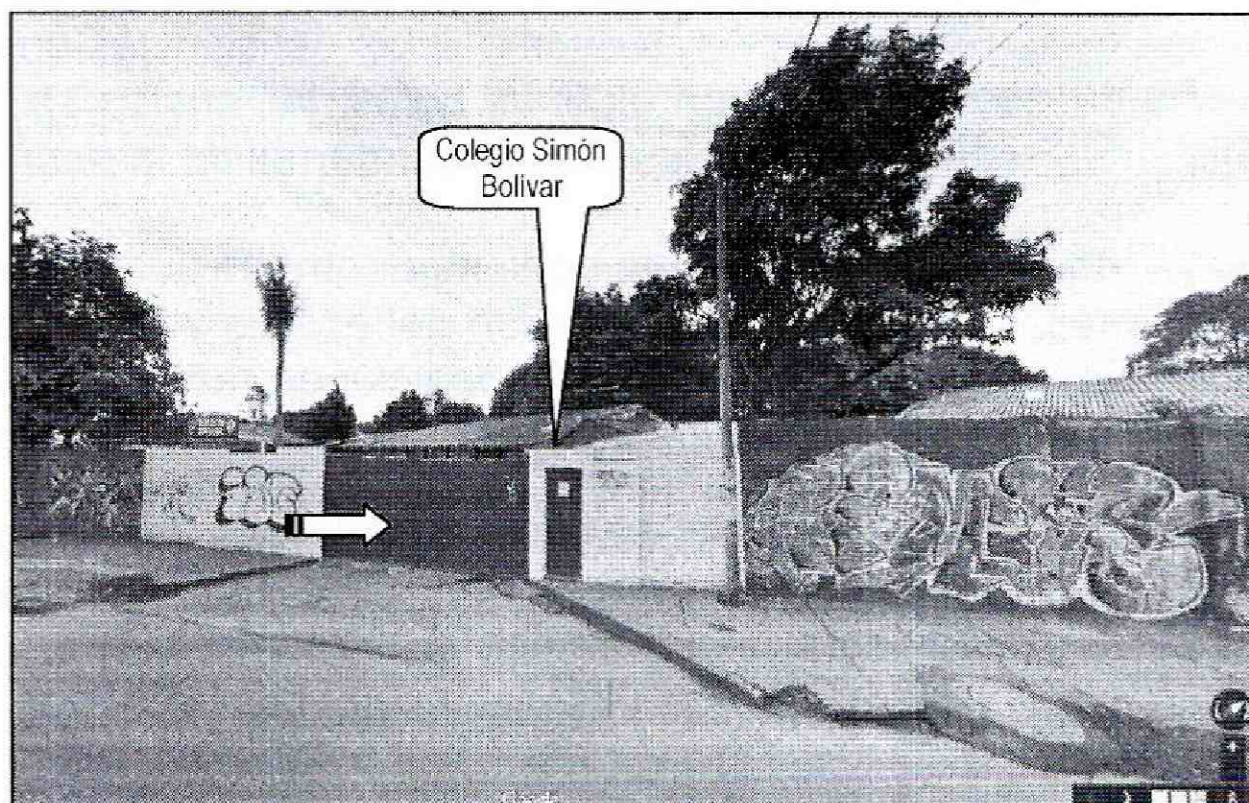
Fotografía 1. Fachada principal del Colegio Simón Bolívar ubicado en la Carrera 92 No. 87 A - 60 del Sector Catastral Quirigua de la Localidad de Engativá
