ALCALDÍA MAYOR DE BOGOTÁ D.C. INSTITUTO DISTRITAL DE GESTIÓN DE RIESGO Y CAMBIO CLIMÁTICO	<b>DIAGNÓSTICO TÉCNICO</b>	Código:	GAR- FT - 03
		Versión:	03
		Fecha de revisión:	01/10/2014

**DIAGNÓSTICO TÉCNICO DI-8481**  
**SUBDIRECCIÓN DE ANÁLISIS DE RIESGOS Y EFECTOS DE CAMBIO CLIMÁTICO**  
**COORDINACIÓN DE ASISTENCIA TÉCNICA**  
**RAD IDIGER 2015ER14430**

DIRECCIÓN	Carrera 7A Este No. 90 D-33 Sur	ÁREA DIRECTA	200 m <sup>2</sup>		
BARRIO	Alfonso López Sector el Progreso	POBLACIÓN ATENDIDA	5		
UPZ	59- Alfonso López	FAMILIAS	1	ADULTOS	2
LOCALIDAD	5- Usme	NIÑOS	3		
CHIP	AAA0146FAEA	PREDIOS EVALUADOS	1		
		OFICIO REMISORIO	CR-21461

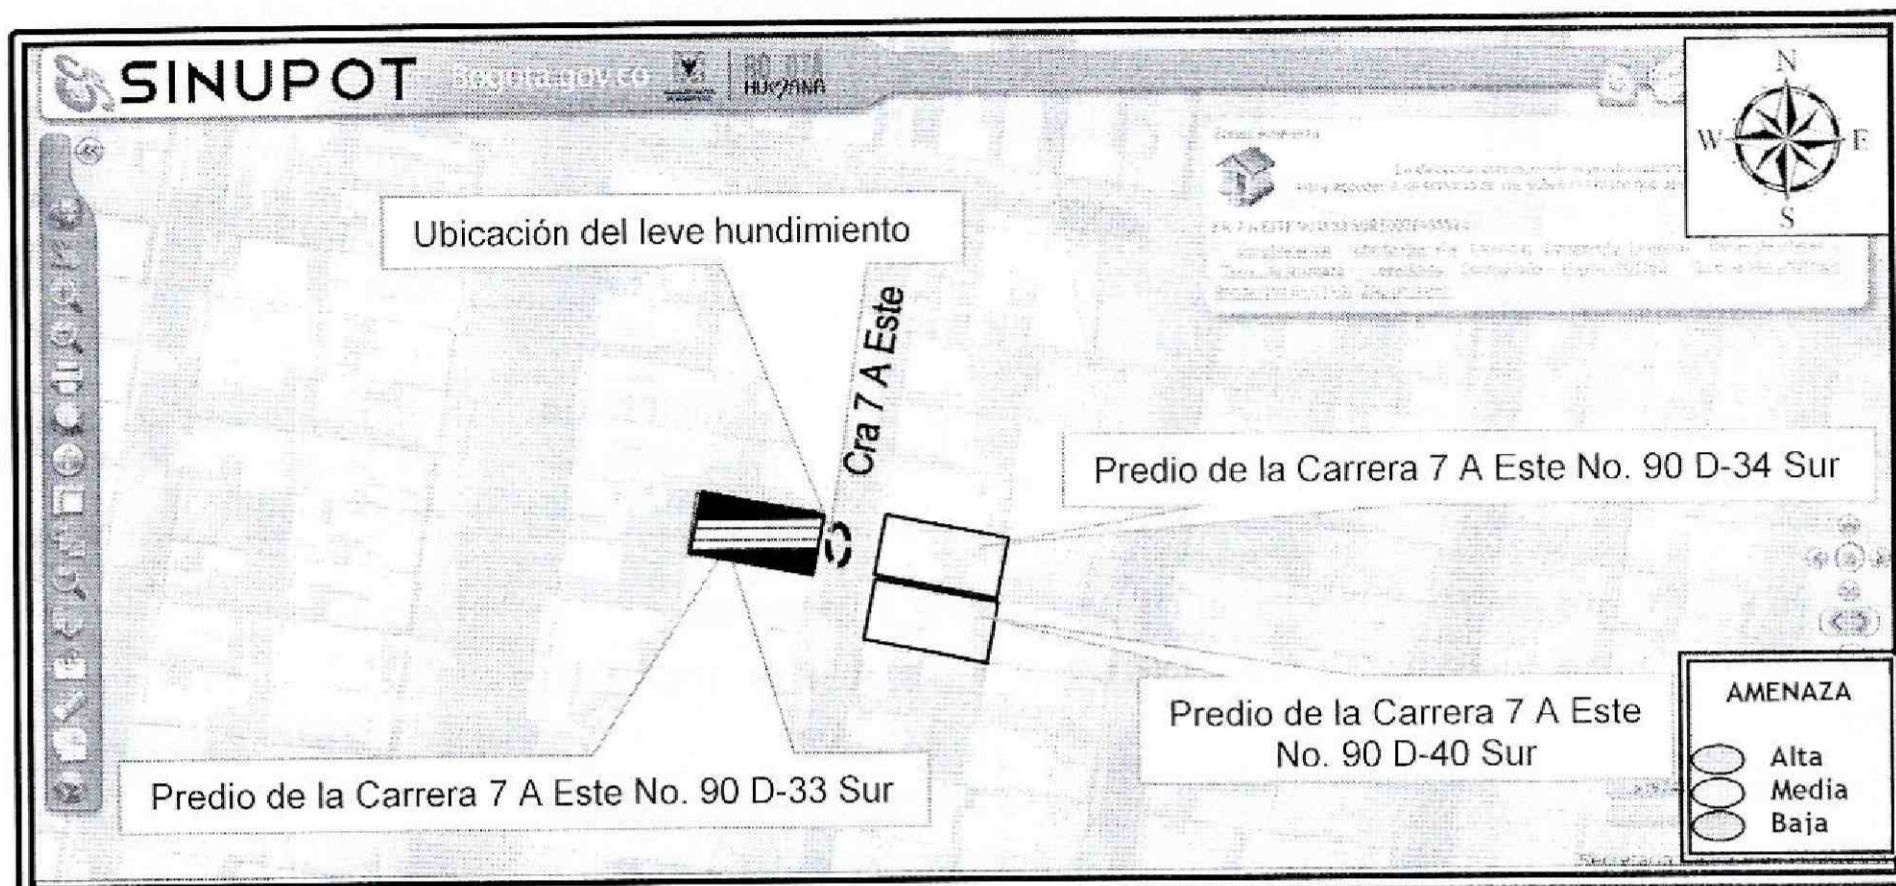
**Figura 1.** Localización y categorización de amenaza para el predio de la Carrera 7 A Este No. 90 D-33 Sur, en el Barrio Alfonso López Sector El Progreso de la Localidad de Usme. Según el POT (Imagen tomada del Sinupot).
