DIAGNÓSTICO TÉCNICO - DI No. 8485
SUBDIRECCIÓN DE ANÁLISIS DE RIESGOS Y EFECTOS DEL CAMBIO CLIMÁTICO
COORDINACIÓN DE ASISTENCIA TÉCNICA
RADICADO IDIGER 2015ER14546

ATENDIÓ: MARÍA ANGÉLICA QUINTERO QUINTANA				SOLICITANTE					
COE	24	MOVIL	08	Cr. Henry Mejía Suescún					
FECHA	26 de Agosto de 2015	HORA	15:30	VIGENCIA: Temporal mientras no se modifique significativamente las condiciones físicas del sector.					
DIRECCIÓN	Agrupación de Vivienda Bacatá Reservado Carrera 74 No. 163-80 Casas 48, 49 y 65			ÁREA DIRECTA		0.01 Ha			
SECTOR CATASTRAL	Portales del Norte			POBLACIÓN ATENDIDA		280			
UPZ	23 – Casa Blanca Suba			FAMILIAS	3	ADULTOS	12	NIÑOS	2
LOCALIDAD	11 – Suba			PREDIOS EVALUADOS		1			
CHIP	AAA0182WTKL AAA0182WTLW AAA0182WUDE			OFICIO REMISORIOS		CR-21477

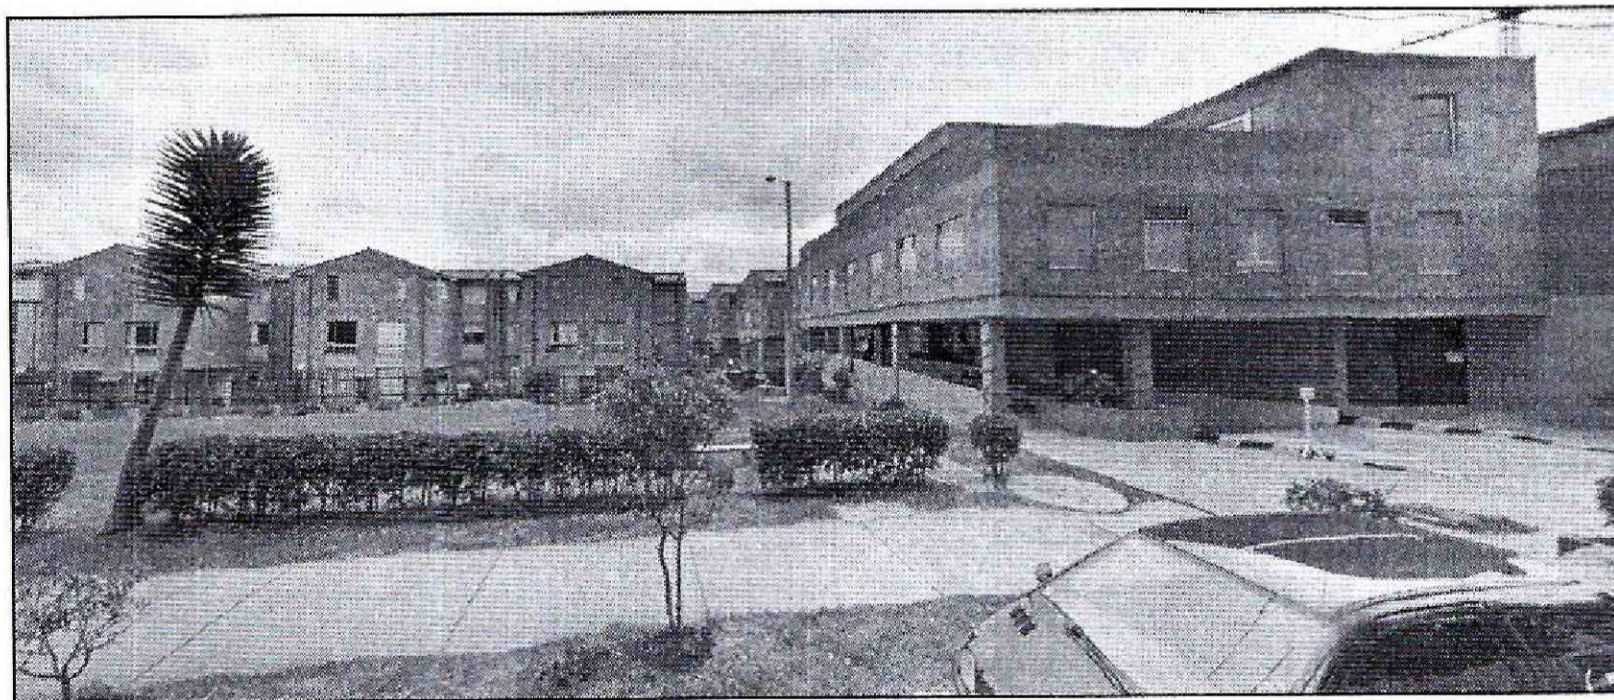
Fotografía 1. Fachada principal de la Agrupación de Viviendas Bacatá Reservado, emplazada en la Carrera 74 No. 163-80, en el Sector Catastral Portales del Norte, de la Localidad de Suba.

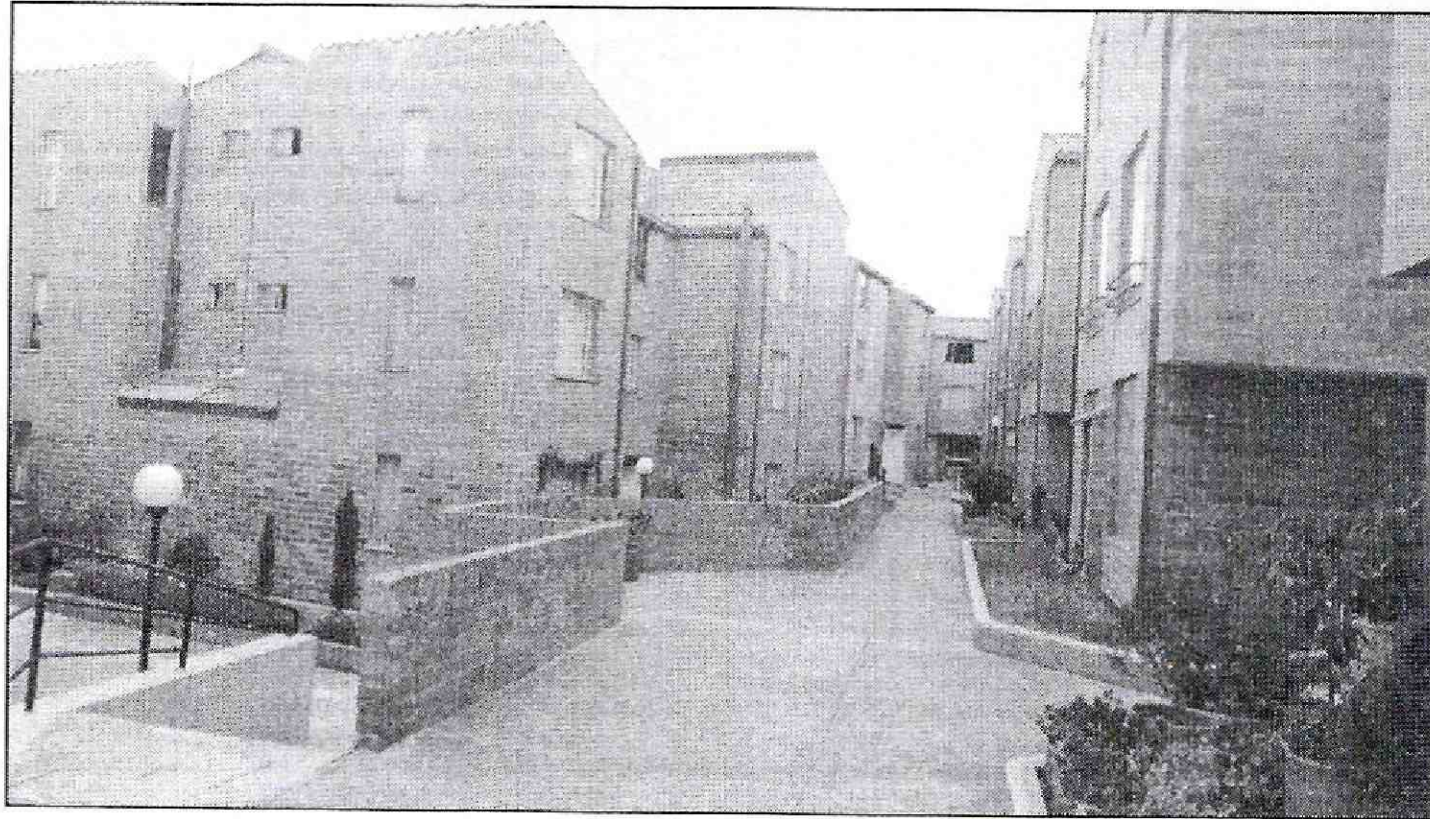
Fotografía 2. Vista de las fachadas interiores de las Casas de la Agrupación de Viviendas Bacatá Reservado, emplazada en la Carrera 74 No. 163-80, en el Sector Catastral Portales del Norte, de la Localidad de Suba.
