DIAGNÓSTICO TÉCNICO – DI-8500
SUBDIRECCIÓN DE ANÁLISIS DE RIESGOS Y EFECTOS DE CAMBIO CLIMÁTICO
COORDINACIÓN DE ASISTENCIA TÉCNICA
RADICADO IDIGER 2015ER12555

DIRECCIÓN	Transversal 20 D Bis A No. 68 K 36 Sur	ÁREA DIRECTA	105 m ²				
BARRIO	Juan Jose Rondon – La Casona	POBLACIÓN ATENDIDA	7				
UPZ	66 – San Francisco	FAMILIAS	2	ADULTOS	5	NIÑOS	2
LOCALIDAD	19 – Ciudad Bolívar	PREDIOS EVALUADOS	1				
CHIP	AAA0027YAMR	OFICIO REMISORIO	CR-21523

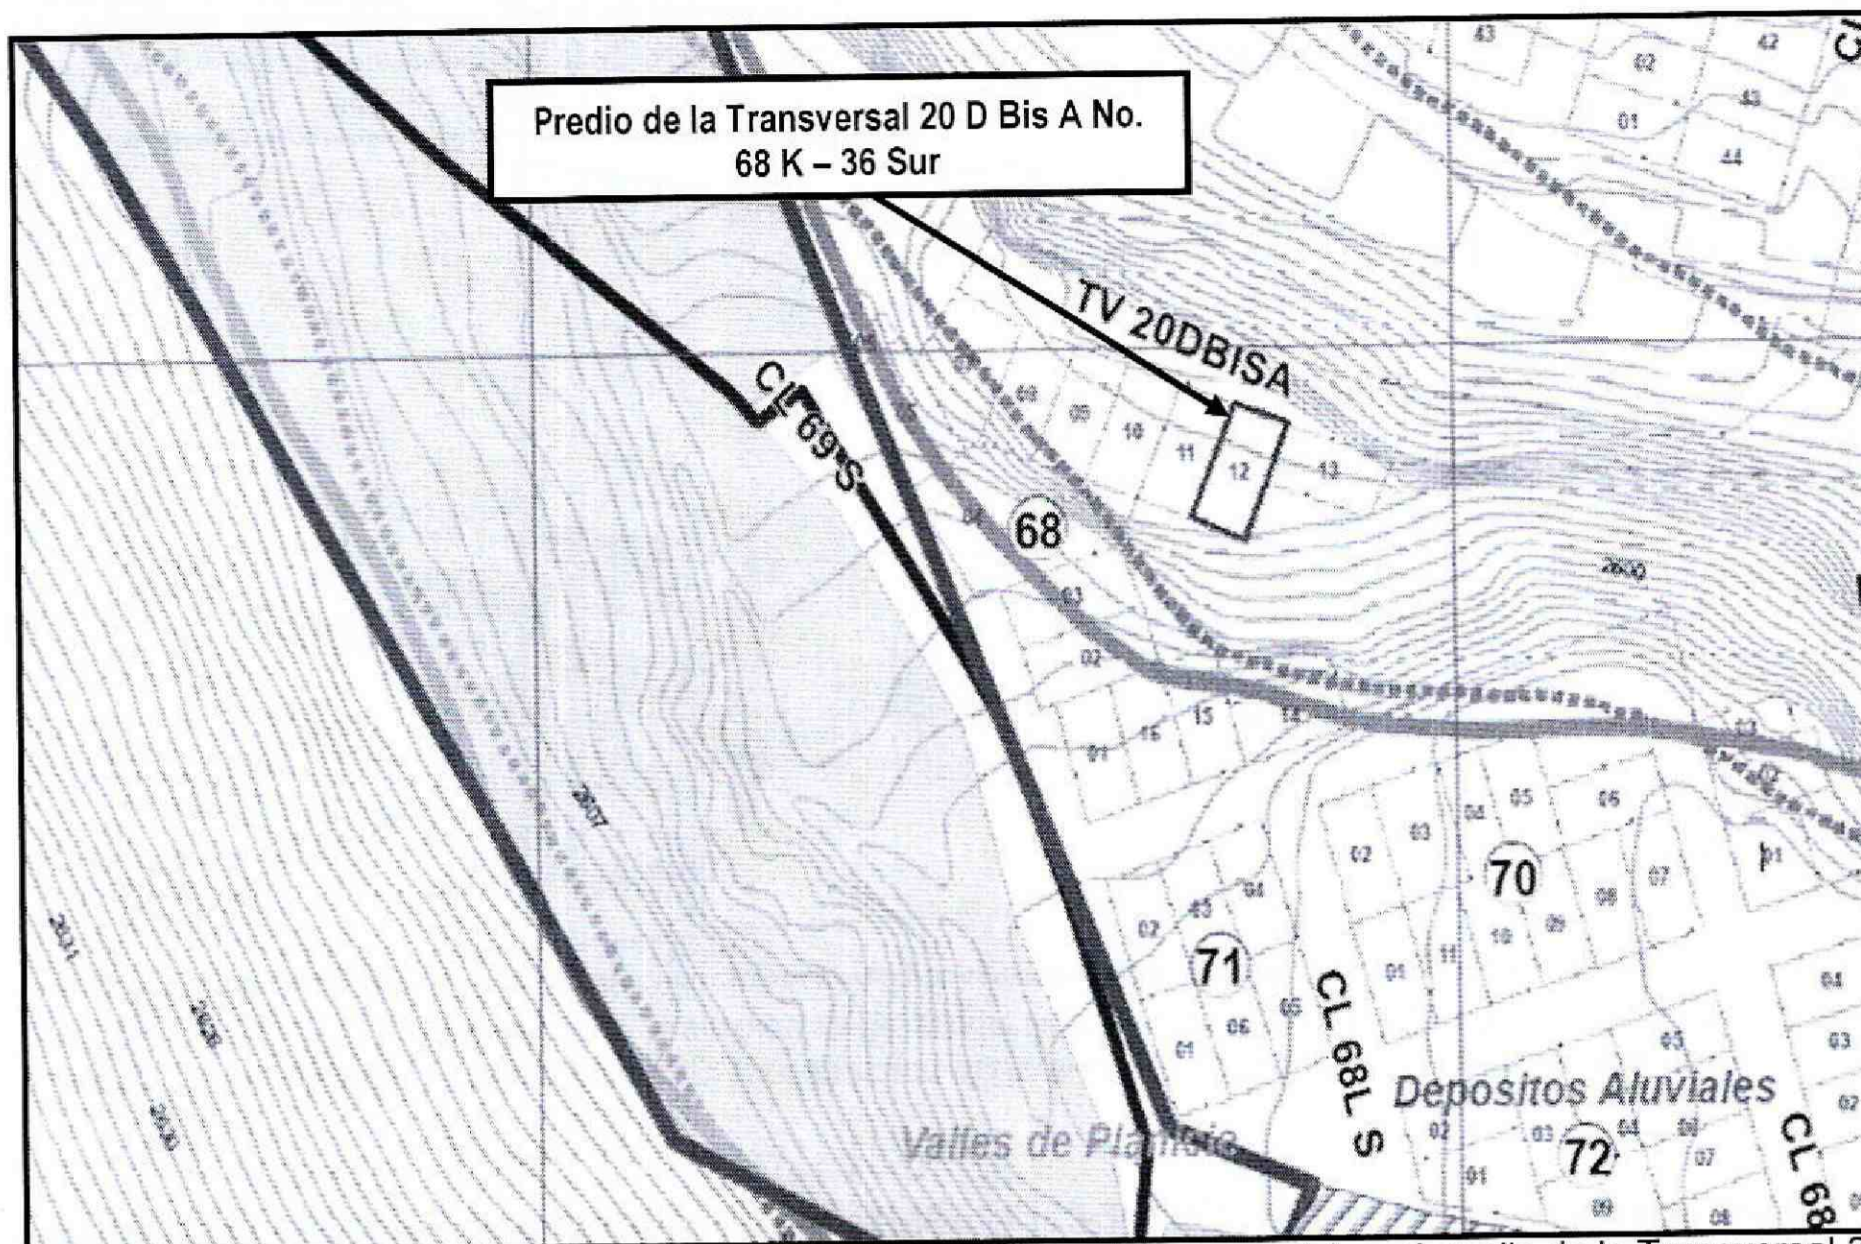
De igual manera, el Instituto Distrital de Gestión de Riesgos y Cambio Climático IDIGER emitió Concepto Técnico CT-6963 de 26 de julio de 2013, en el cual se definió el polígono de amenaza por avenidas torrenciales. Por otra parte las características topográficas del terreno, las características de las viviendas, y las conclusiones, advertencias y recomendaciones para el sector evaluado, fueron consignadas en el concepto técnico en mención, destacándose que al interior del polígono definido, NO se ubica el predio con nomenclatura Transversal 20 D Bis A No. 68 K - 36 Sur, correspondiente al Lote 12 de la Manzana 68, del Barrio Juan José Rondón sector la Casona de la Localidad de Ciudad Bolívar (Ver Figura 2).

Figura 2. Delimitación del Polígono definido de amenaza por avenidas torrenciales, el predio de la Transversal 20 D Bis A No. 68 K – 36 Sur, Barrio Juan José Rondón sector la Casona de la Localidad de Ciudad Bolívar, no está incluido en este. Tomado del Concepto Técnico CT-7725.
