DIAGNÓSTICO TÉCNICO DI – 8503
SUBDIRECCIÓN DE ANÁLISIS DE RIESGOS Y EFECTOS DE CAMBIO CLIMÁTICO
COORDINACIÓN DE ASISTENCIA TÉCNICA
RADICADO IDIGER No. 2015ER12820
COMUNICACIÓN INTERNA No. 2015IE2076
COMUNICACIÓN INTERNA No. 2015IE2057

SECTOR	Carrera 9F con Diagonal 41 Bis Sur	ÁREA DIRECTA	1000 m ²		
BARRIO	Mirador I y II	POBLACIÓN ATENDIDA	190		
UPZ	54 - Marruecos	FAMILIAS	30	ADULTOS	130
LOCALIDAD	18 – Rafael Uribe Uribe	PREDIOS EVALUADOS	30		
COORDENADAS	Este: 96513.44 Norte: 96232.52	OFICIO REMISORIO	CR-21531

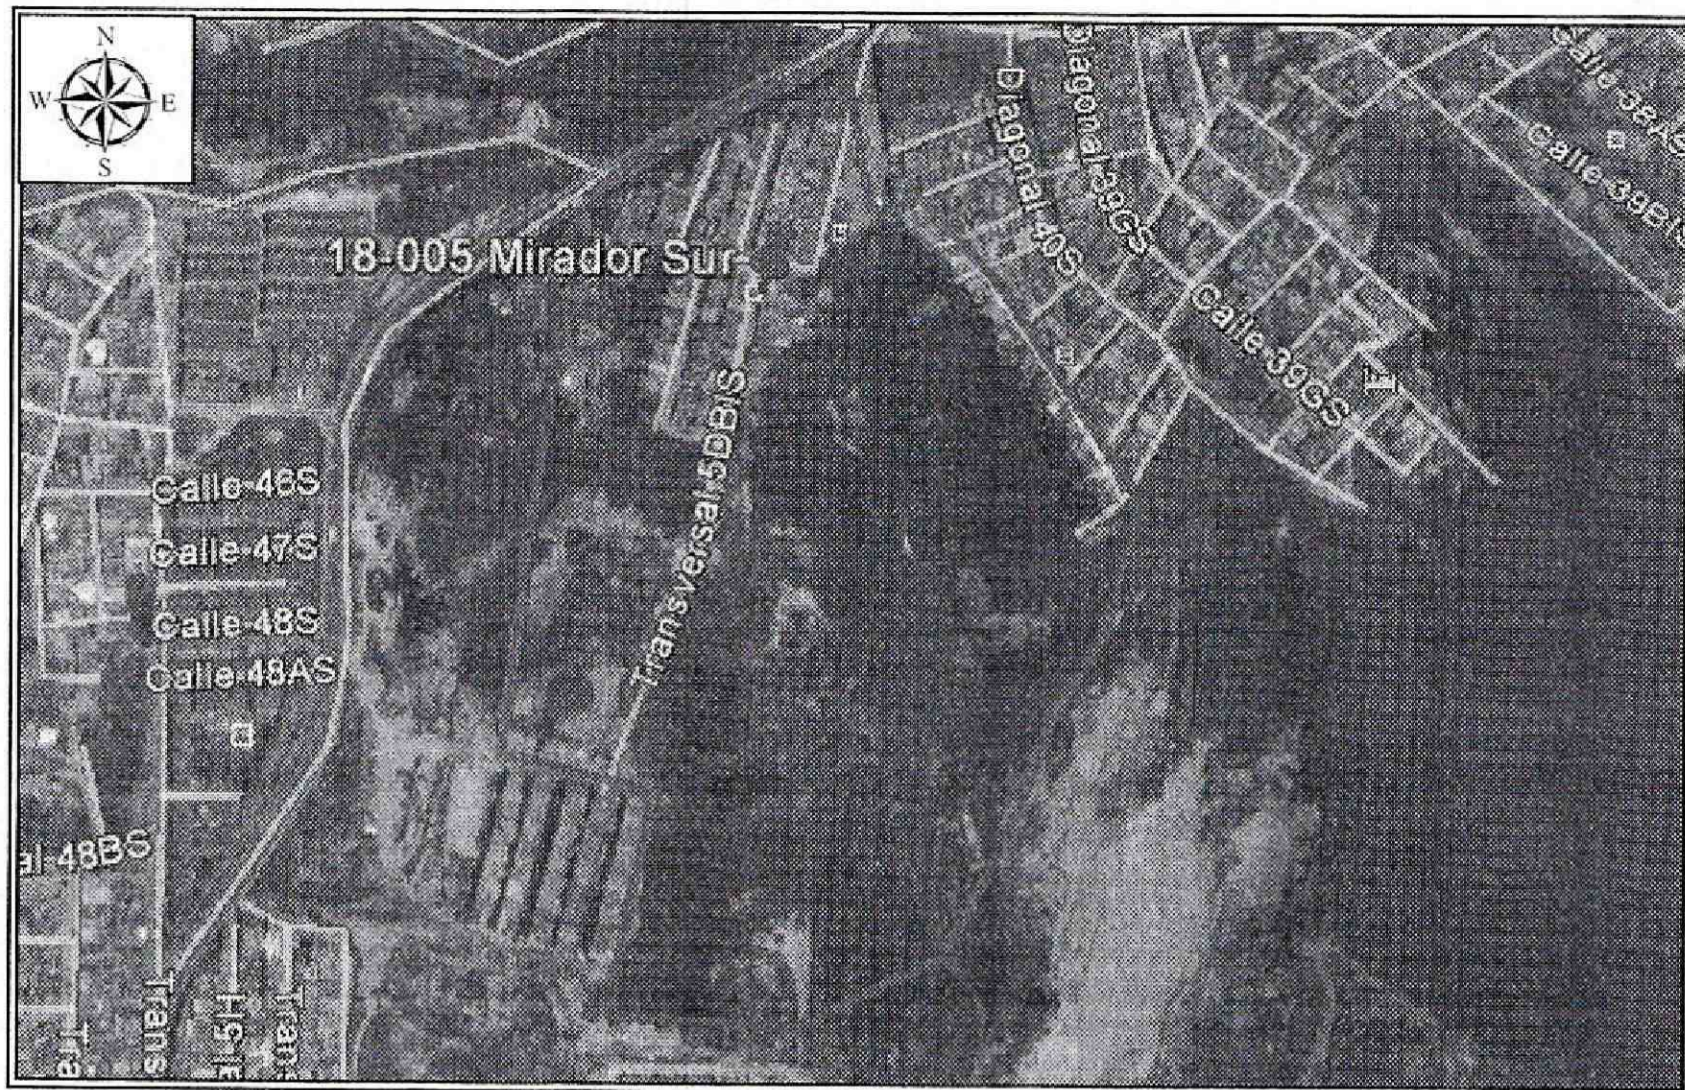
Figura 2. Polígono de estudio por procesos de remoción en masa, con identificador SIRE 18-005, del Barrio Mirador del Sur I y II – Cerros de Oriente de la Localidad de Rafael Uribe Uribe.
