DIAGNÓSTICO TÉCNICO - DI No. 8514
SUBDIRECCIÓN DE ANÁLISIS DE RIESGOS Y EFECTOS DEL
CAMBIO CLIMÁTICO
COORDINACIÓN DE ASISTENCIA TÉCNICA
RADICADO IDIGER 2015ER13219

DIRECCIÓN	Edificio Nuevo Milenio Carrera 54 No. 166-45	ÁREA DIRECTA	0.01 Ha				
SECTOR CATASTRAL	San Cipriano	POBLACIÓN ATENDIDA	16				
UPZ	18 – Britalia	FAMILIAS	4	ADULTOS	12	NIÑOS	4
LOCALIDAD	11 – Suba	PREDIOS EVALUADOS	1				
CHIP	AAA0169BYUH	OFICIO REMISORIOS	CR-21554

En atención al Radicado IDIGER No. 2015ER13219, personal del Instituto Distrital de Gestión de Riesgos y Cambio Climático IDIGER, realizó visita técnica el día 04 de Agosto de 2015, al Edificio Nuevo Milenio, emplazado en la Carrera 54 No. 166-45, en el Sector Catastral San Cipriano, de la Localidad de Suba, observando una edificación de tres (3) pisos, donde se localizan cuatro (4) apartamentos, (dos (2) apartamentos en el segundo y dos (2) en el tercer nivel) y dos (2) locales comerciales en el primer piso. El sistema estructural de la edificación consta de muros en mampostería, confinados verticalmente mediante columnas de concreto, con losas de entrepiso y cierre de cubierta en concreto. Este edificio, fue construido hace aproximadamente 13 años se

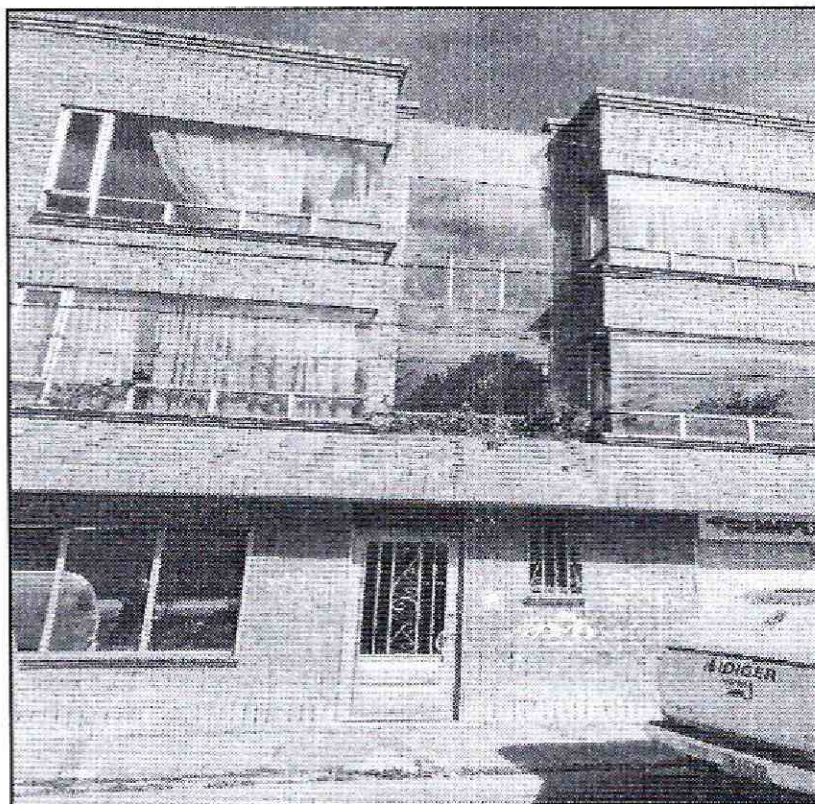
Fotografía 1. Fachada principal del Edificio Nuevo Milenio emplazado en la Carrera 54 No. 166-45, en el Sector Catastral San Cipriano, de la Localidad de Suba
