DIAGNÓSTICO TÉCNICO DI-8538
SUBDIRECCIÓN DE ANÁLISIS DE RIESGOS Y EFECTOS DE CAMBIO CLIMÁTICO
COORDINACIÓN DE ASISTENCIA TÉCNICA
RADICADO IDIGER 2015ER14356

ATENDIÓ: Jairo Mauricio Díaz Salazar.		SOLICITANTE	
COE	22	MOVIL	6
		Comunidad	
FECHA	Agosto 27 y Septiembre 17 de 2015	HORA	11:00 am
VIGENCIA: Temporal mientras no se modifique significativamente las condiciones físicas del sector

DIRECCIÓN	Carrera 11 A No. 191 A – 52	ÁREA DIRECTA	9100 m ²		
BARRIO	Sector Catastral Canaima.	POBLACIÓN ATENDIDA	1600		
UPZ	9 – Verbenal.	FAMILIAS	416	ADULTOS	850
				NIÑOS	750
LOCALIDAD	01 – Usaquén.	PREDIOS EVALUADOS	416		
CHIP	N: 4° 46' 6.7" O: 74° 1' 55.2"	OFICIO REMISORIO	CR-21671

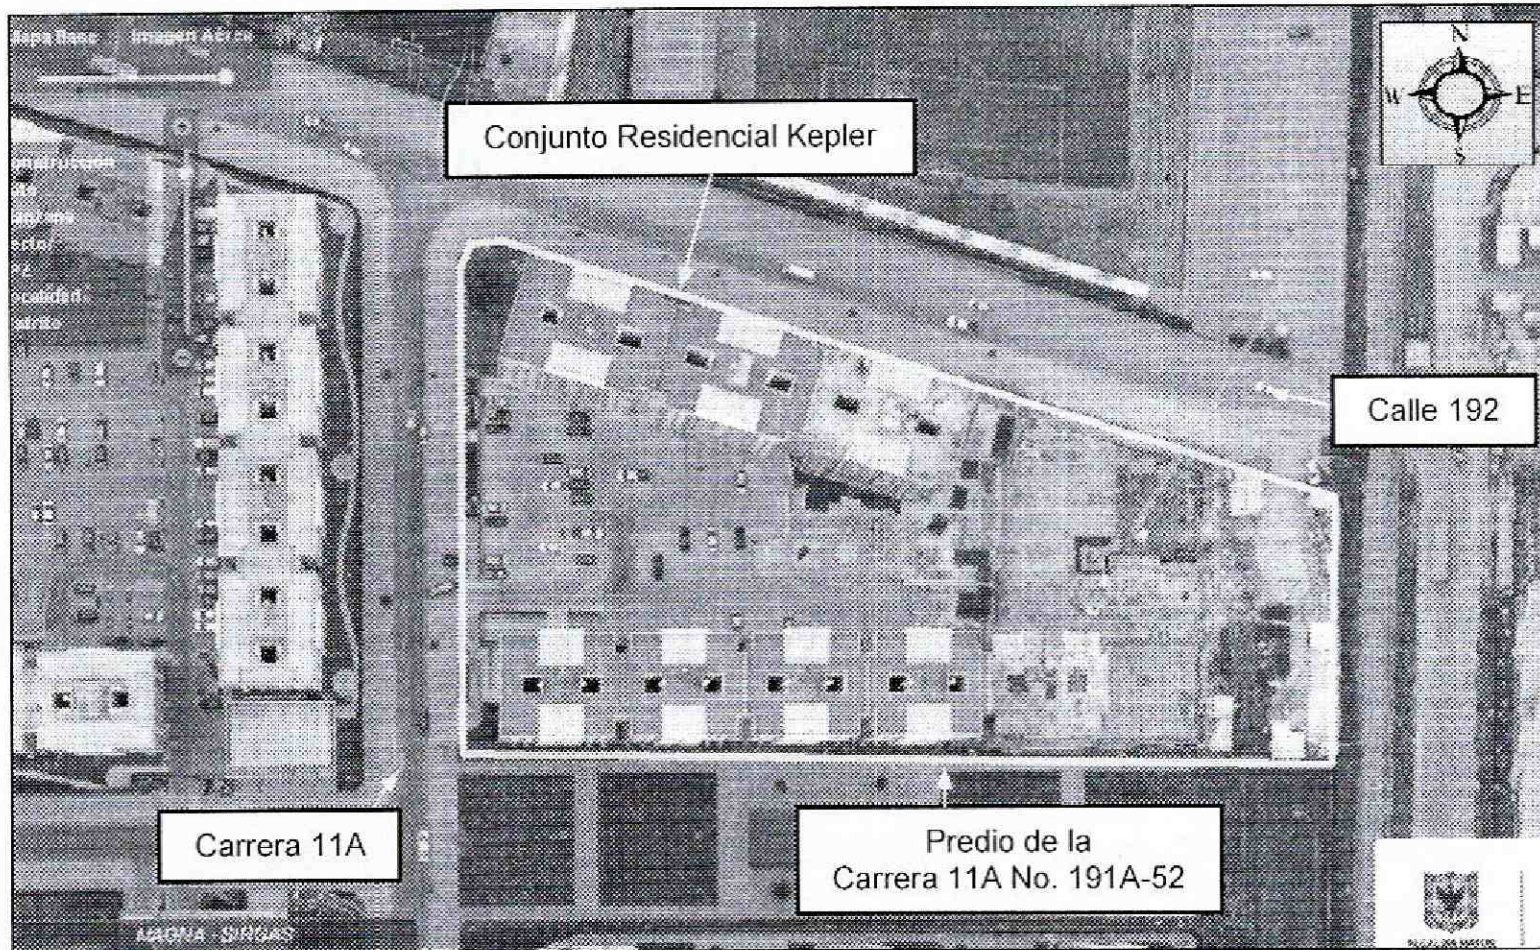
Figura 1. Aerofotografía del sector donde se ubica el conjunto residencial Kepler, en el predio de la Carrera 11 A No. 191 A – 52, en el Sector Catastral Canaima de la Localidad Usaquén. Se observa que el sector se encuentra consolidado urbanísticamente.
