DIAGNÓSTICO TÉCNICO DI - 8593
SUBDIRECCIÓN DE ANÁLISIS DE RIESGOS Y EFECTOS DE CAMBIO CLIMÁTICO
COORDINACIÓN DE ASISTENCIA TÉCNICA
RADICADO IDIGER No. 2015ER14551
EVENTO SIRE No. 3174745

DIRECCIÓN	Calle 51 Sur No. 2B-48 Este	ÁREA DIRECTA	200 m ²		
BARRIO	Palermo Sur	POBLACIÓN ATENDIDA	1		
UPZ	55 – Diana Turbay	FAMILIAS	1	ADULTOS	1
LOCALIDAD	18 – Rafael Uribe Uribe	PREDIOS EVALUADOS	1		
CHIP	AAA0025PJMR	OFICIO REMISORIO	CR-21881

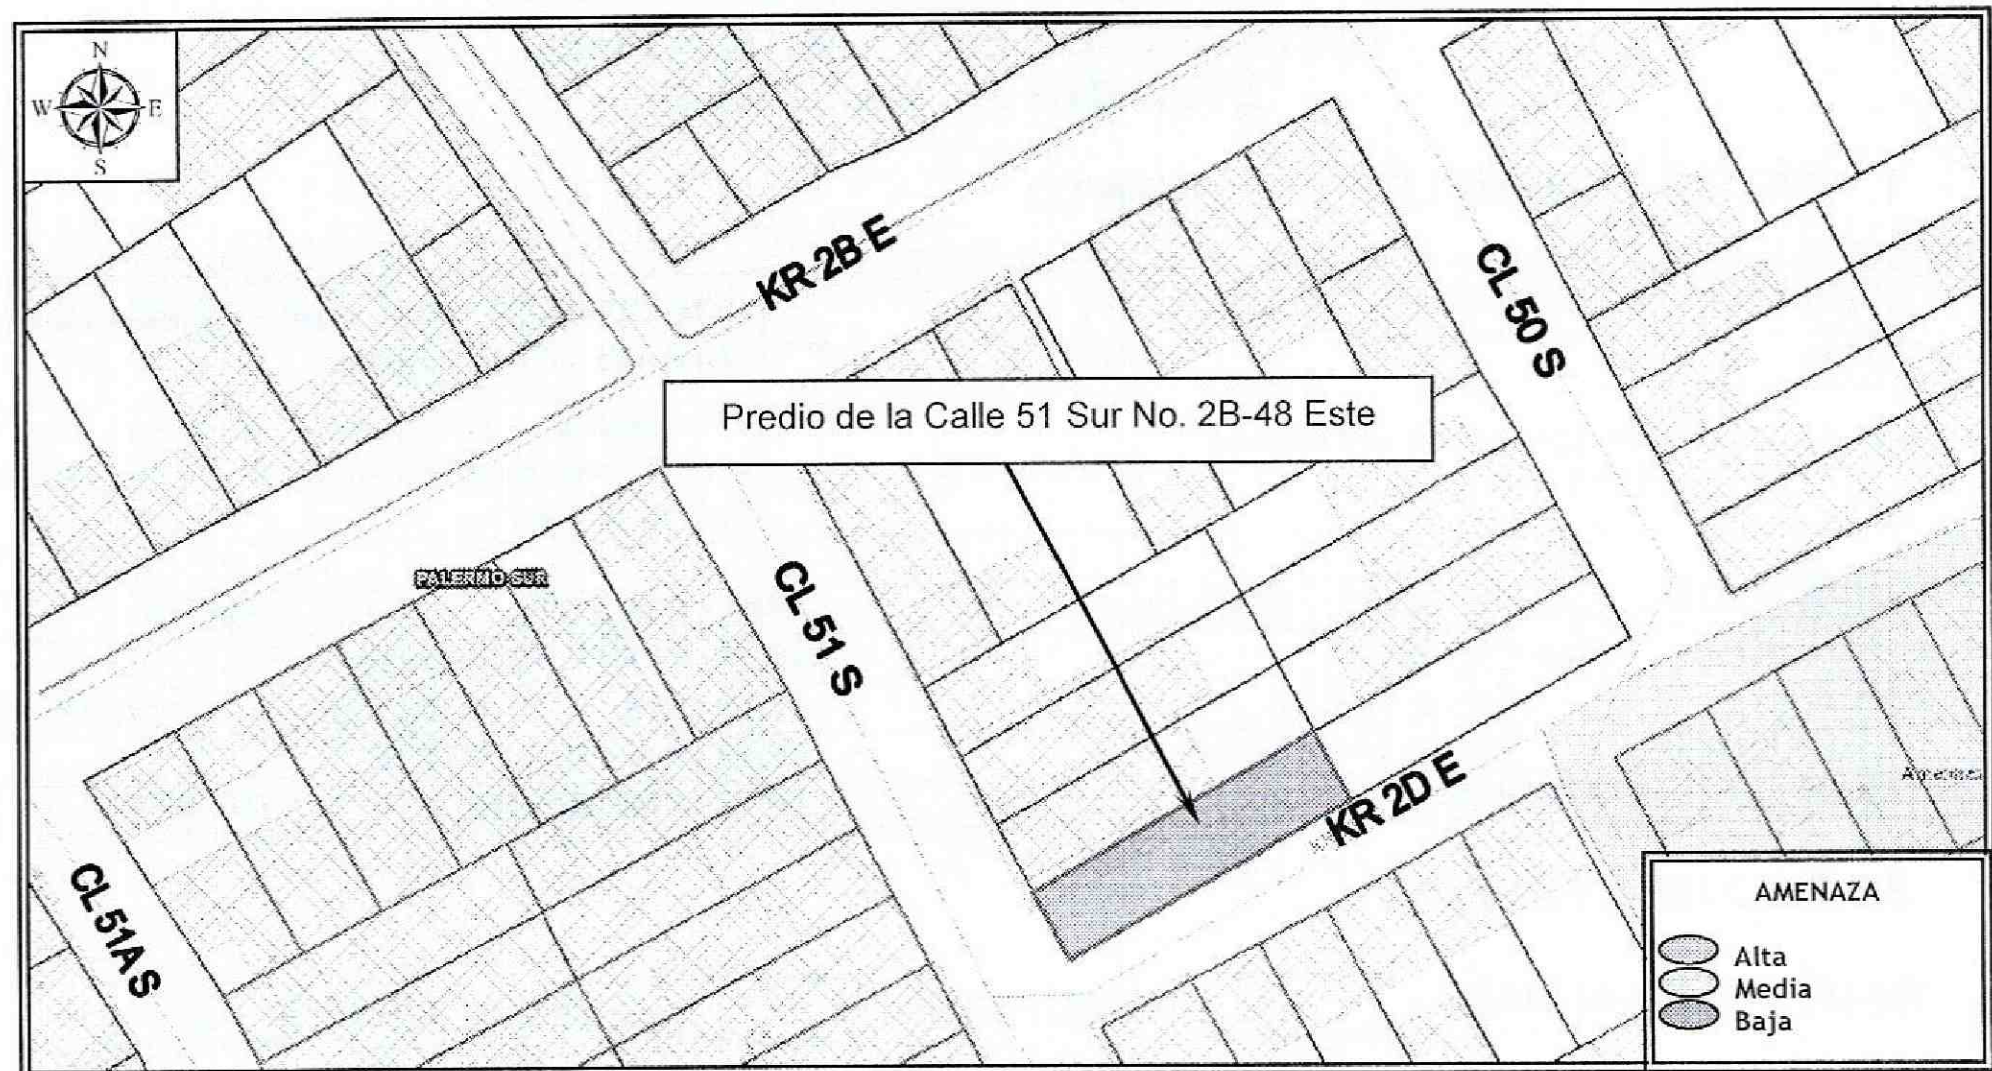
De acuerdo con el Plano Normativo de Amenaza por Remoción en Masa del Plan de Ordenamiento Territorial de Bogotá – POT (Decreto 190 de 2004), el sector donde se localiza el predio evaluado presenta Amenaza Media por Fenómenos de Remoción en Masa.

Figura 1. Localización y nivel de Amenaza media para el sector donde se localiza el predio de la Calle 51 Sur No. 2B-48 Este, en el Barrio Palermo Sur de la Localidad de Rafael Uribe Uribe (Imagen tomada del GEOPORTAL).
