DIAGNÓSTICO TÉCNICO DI-8644
SUBDIRECCIÓN DE ANÁLISIS DE RIESGOS Y EFECTOS DE CAMBIO CLIMÁTICO
COORDINACIÓN DE ASISTENCIA TÉCNICA
EVENTO SIRE No. 3296468
EVENTO SIRE No. 3305803

ATENDIÓ: JESYCA ROSY ORJUELA AYA				SOLICITANTE:	
COE	21	MOVIL	9	Alcaldía Local de Usme	
FECHA	24 de Agosto de 2015	HORA	12:28 p.m.	VIGENCIA: Temporal mientras no se modifique significativamente las condiciones físicas del sector

DIRECCIÓN	Finca los Borracheros.	ÁREA DIRECTA	100m ²		
BARRIO	Vereda Olarte	POBLACIÓN ATENDIDA	4		
UPZ	61 – Ciudad Usme	FAMILIAS	1	ADULTOS	2
				NIÑOS	2
LOCALIDAD	05 – Usme.	PREDIOS EVALUADOS	1		
COORDENADAS	N: 4°27'1.91" O: 74°7'43.83"	OFICIO REMISORIO	CR-22021

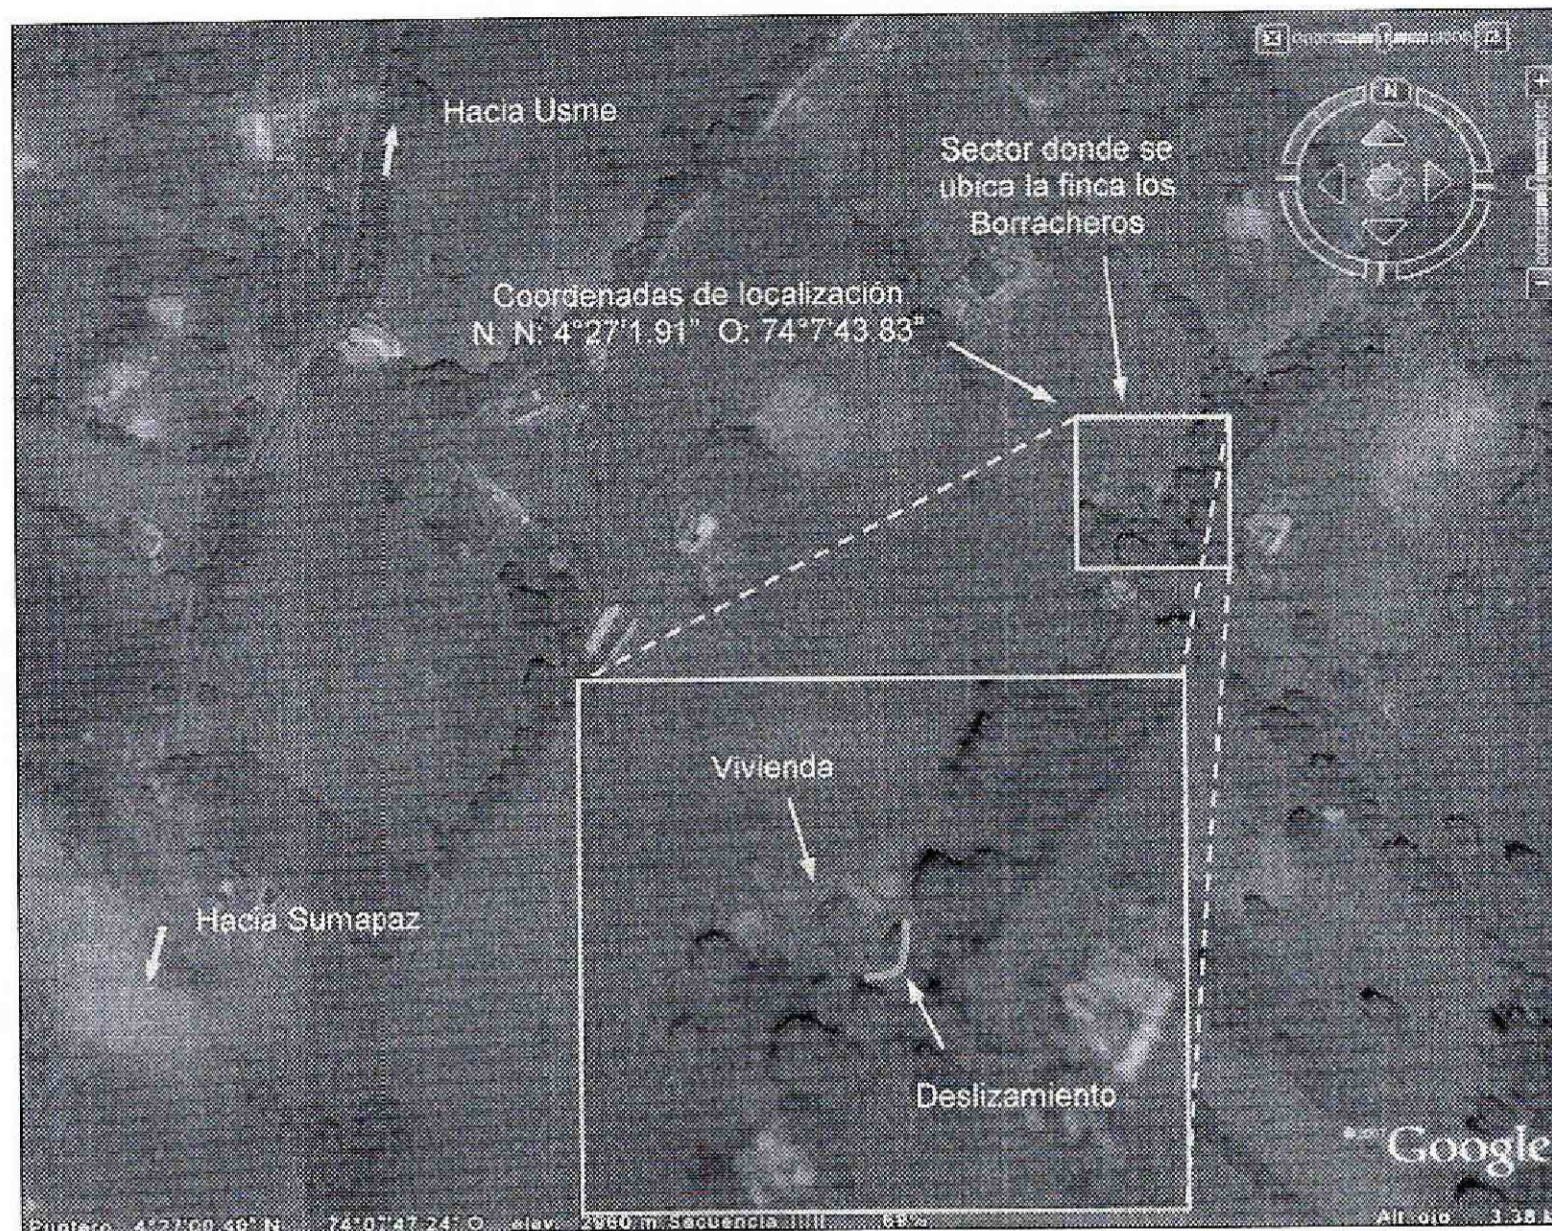
Figura 2. Aerofotografía del sector donde se localiza la vivienda de la finca los Borracheros, en la vereda Olarte de la localidad de Usme, con coordenadas de localización N: 4°27'1.91" O: 74°7'43.83". Se observa que el sector corresponde a una zona rural.
