DIAGNÓSTICO TÉCNICO DI-8654
SUBDIRECCIÓN DE ANÁLISIS DE RIESGOS Y EFECTOS DE CAMBIO CLIMÁTICO
COORDINACIÓN DE ASISTENCIA TÉCNICA
RADICADO IDIGER 2015ER19606

DIRECCIÓN	Carrera 55 No. 149-20	ÁREA DIRECTA	3620 m ²			
BARRIO	Sector Catastral Victoria Norte	POBLACIÓN ATENDIDA	396			
UPZ	19 – El Prado.	FAMILIAS	99	ADULTOS	192	NIÑOS 204
LOCALIDAD	11 – Suba.	PREDIOS EVALUADOS	99			
CHIP	AAA0202BKLF	OFICIO REMISORIO	CR-22072.

El predio de la Carrera 55 No. 149-20, se localiza en el Sector Catastral Victoria Norte de la Localidad Suba y de acuerdo con el plano normativo del Plan de Ordenamiento Territorial – POT (Decreto 190 de 2004, por el cual se compilan los decretos 619 de 2000 y 469 de 2003), no presenta categorización de amenaza por fenómenos de remoción en masa e inundación. (Ver figura 1).

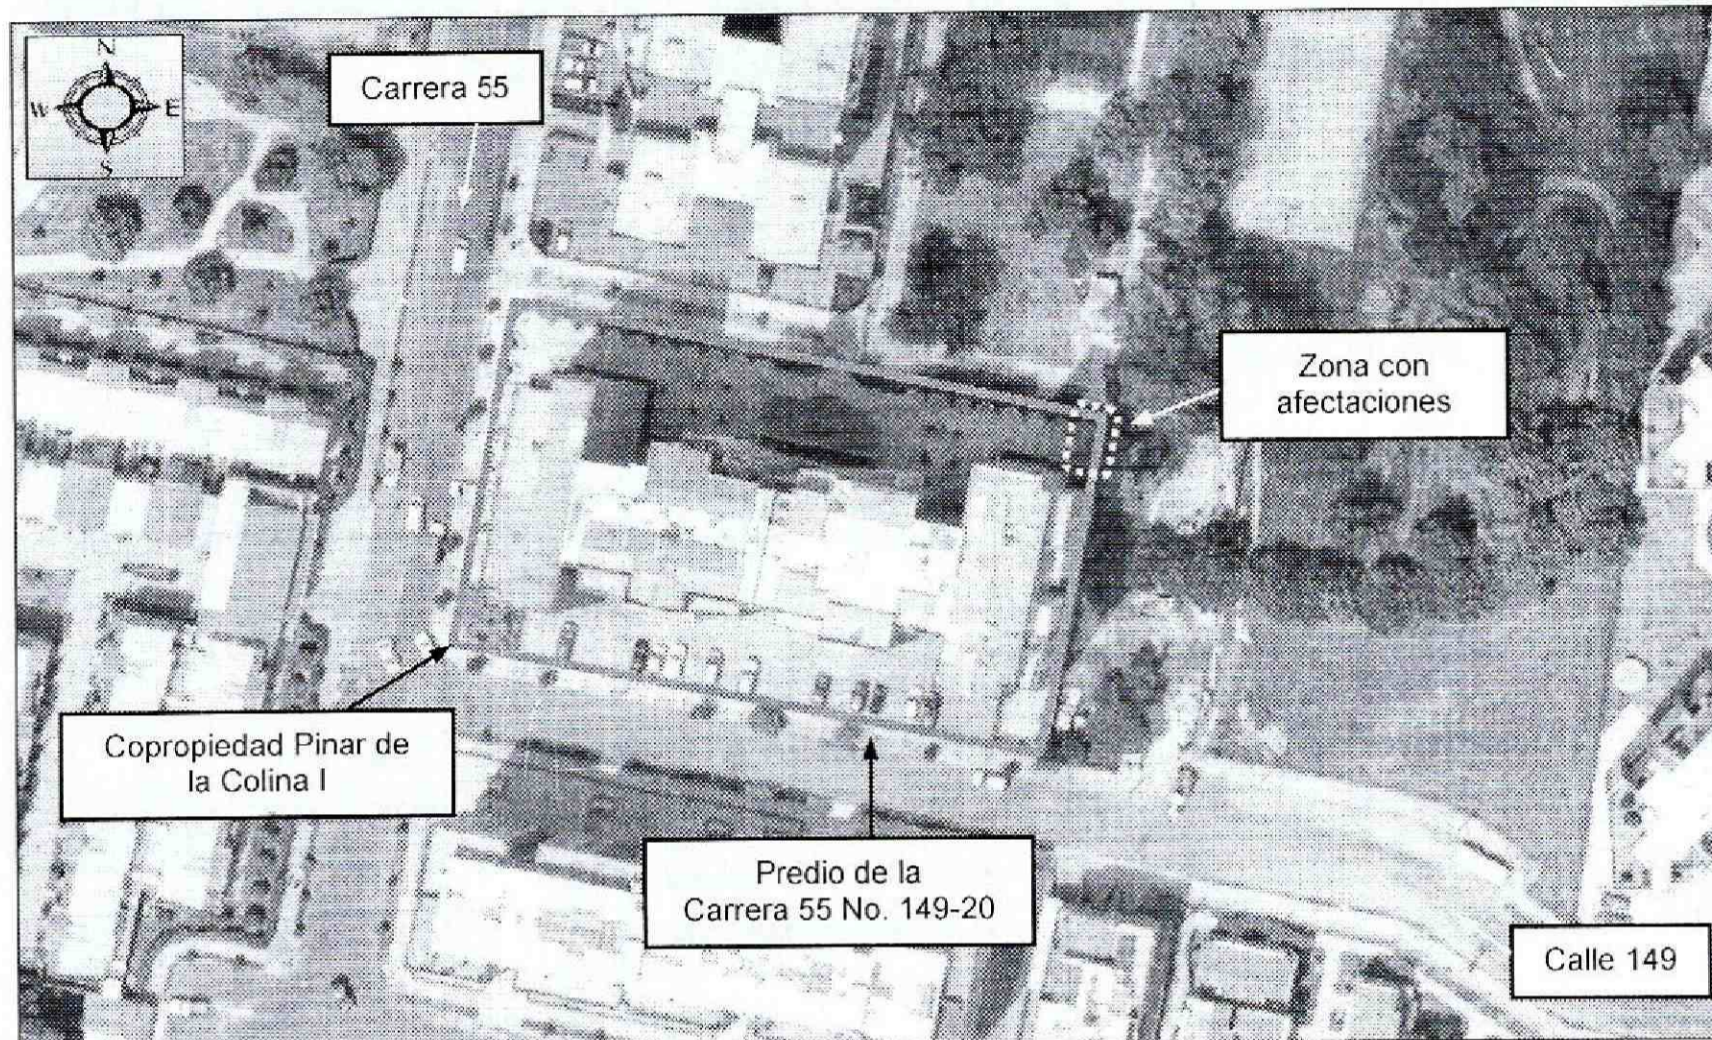
Figura 1. Aerofotografía del sector donde se localiza el predio de la Carrera 55 No. 149-20, en el Sector Catastral Victoria Norte de la Localidad Suba. Se observa que se ubica en una zona consolidada urbanísticamente.
