ALCALDÍA MAYOR DE BOGOTÁ D.C. <small>SECRETARÍA DE PLANEACIÓN Y GESTIÓN</small> <small>Subsistema Distrital de Gestión de Riesgos y Cambio Climático</small>	DIAGNÓSTICO TÉCNICO	Código:	GAR- FT - 03
		Versión:	03
		Fecha de revisión:	01/10/2014

DIAGNÓSTICO TÉCNICO – DI-8657
SUBDIRECCIÓN DE ANÁLISIS DE RIESGOS Y EFECTOS DE CAMBIO CLIMÁTICO
COORDINACIÓN DE ASISTENCIA TÉCNICA
RADICADO IDIGER 2015ER16177 - 2016ER301
EVENTO SIRE 3366623

DIRECCIÓN	Vda. Santa Rosa – Finca el Pedregal	ÁREA DIRECTA	100 m ²				
BARRIO	Corregimiento de Pasquilla	POBLACIÓN ATENDIDA	4				
UPZ		FAMILIAS	1	ADULTOS	4	NIÑOS	0
LOCALIDAD	19 – Ciudad Bolívar	PREDIOS EVALUADOS	1				
CHIP	Coordenadas: 91511 N – 80942 E	OFICIO REMISORIO	CR-22087

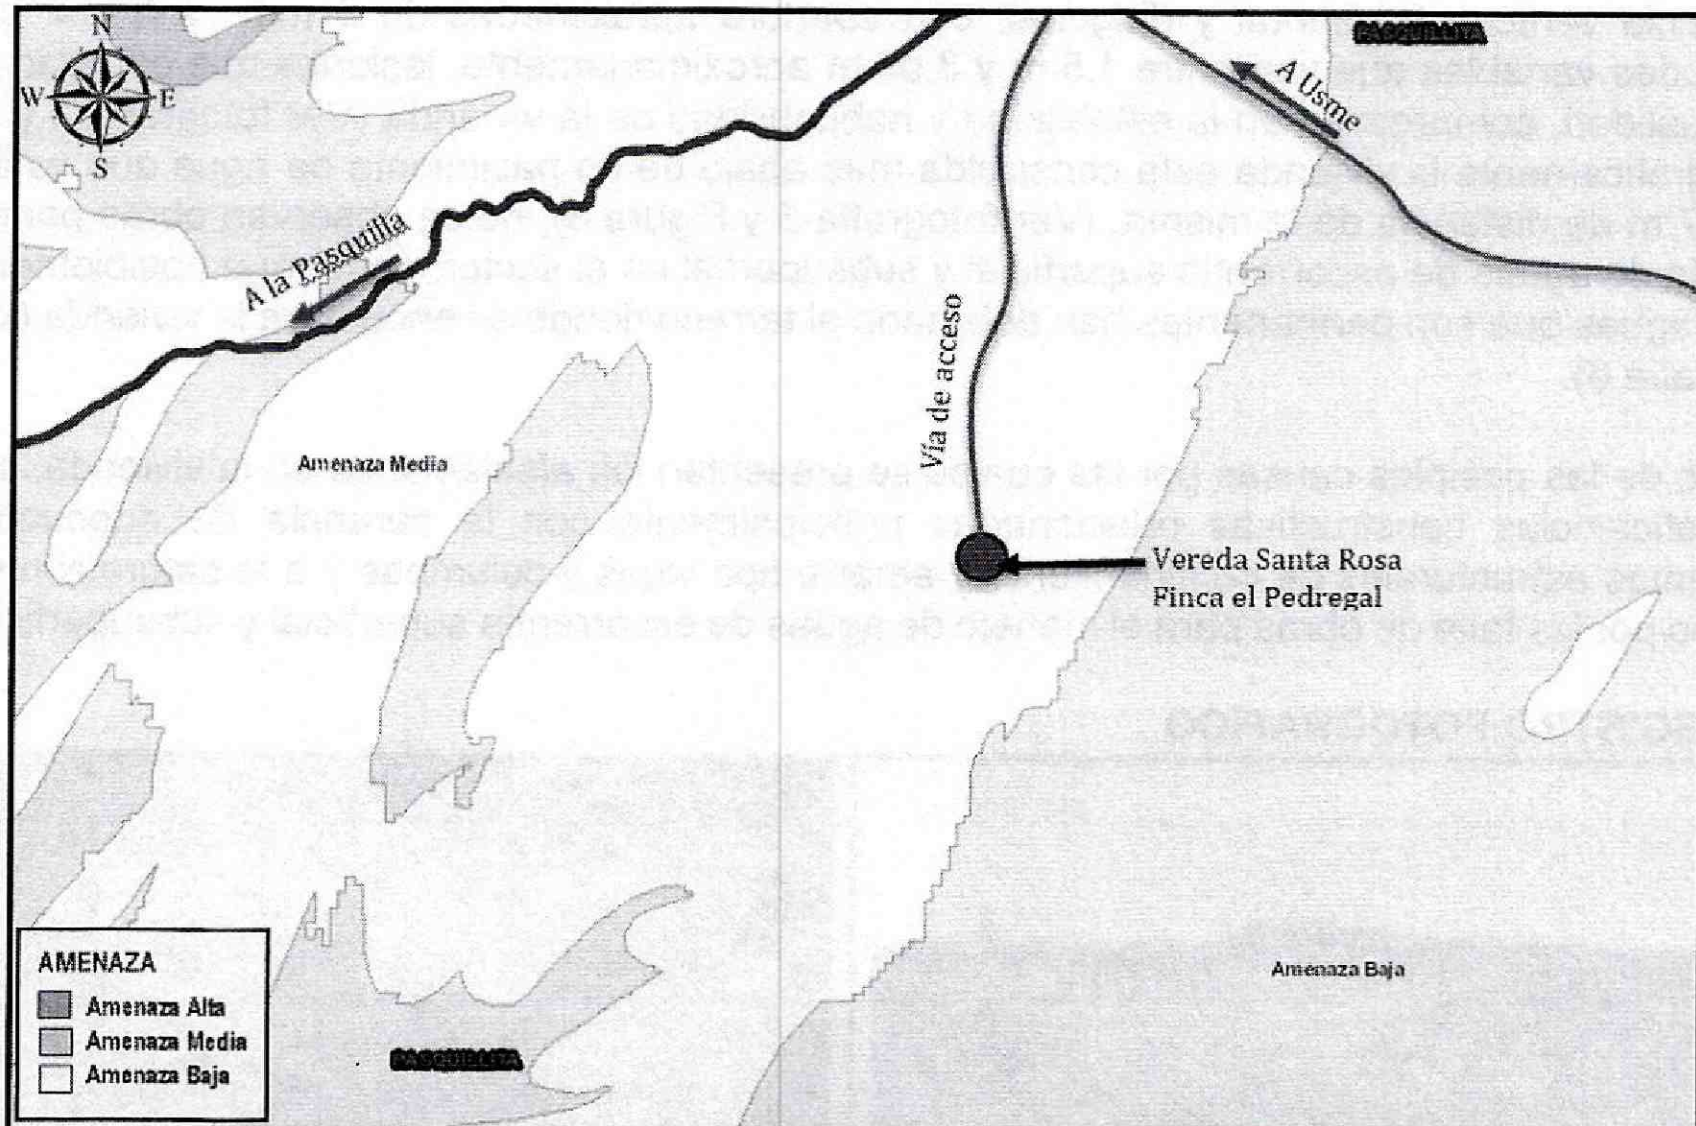
El predio rural denominado Finca el Pedregal, localizado en la Vereda Santa Rosa, Corregimiento de la Pasquilla, de la Localidad de Ciudad Bolívar. Una revisión a la base de datos que reposa en el Instituto Distrital de Gestión de Riesgo y Cambio Climático-IDIGER, se pudo constatar que no se ha emitido Concepto Técnico de Riesgo y de acuerdo con el Plano Normativo de Amenaza por Fenómenos de Remoción en Masa del Plan de Ordenamiento Territorial de Bogotá - POT (Decreto 190 de 2004, por el cual se compilan los decretos 619 de 2000 y 469 de 2003), se le da una categorización de nivel de **AMENAZA BAJA Y MEDIA** por fenómenos de remoción en masa y no presenta amenaza por inundación (Ver figuras 1 y 2).

Figura 2. Localización y nivel de Amenaza de la finca el Pedregal, en la Vereda Santa Rosa, de la Localidad de la Localidad de Ciudad Bolívar. Fuente: Geo Portal.
