DIAGNÓSTICO TÉCNICO – DI-8662
SUBDIRECCIÓN DE ANÁLISIS DE RIESGOS Y EFECTOS DE CAMBIO CLIMÁTICO
COORDINACIÓN DE ASISTENCIA TÉCNICA
RADICADO IDIGER 2015ER17799

DIRECCION	Manzana 2 Lote 1	ÁREA DIRECTA	2000 m ²		
CORREGIMIENTO	San Juan – Centro Poblado La Union	POBLACIÓN ATENDIDA	15		
		FAMILIAS	-	ADULTOS	-
LOCALIDAD	20 – Sumapaz	PREDIOS EVALUADOS	1		
CHIP	-----	OFICIO REMISORIO	CR-22110

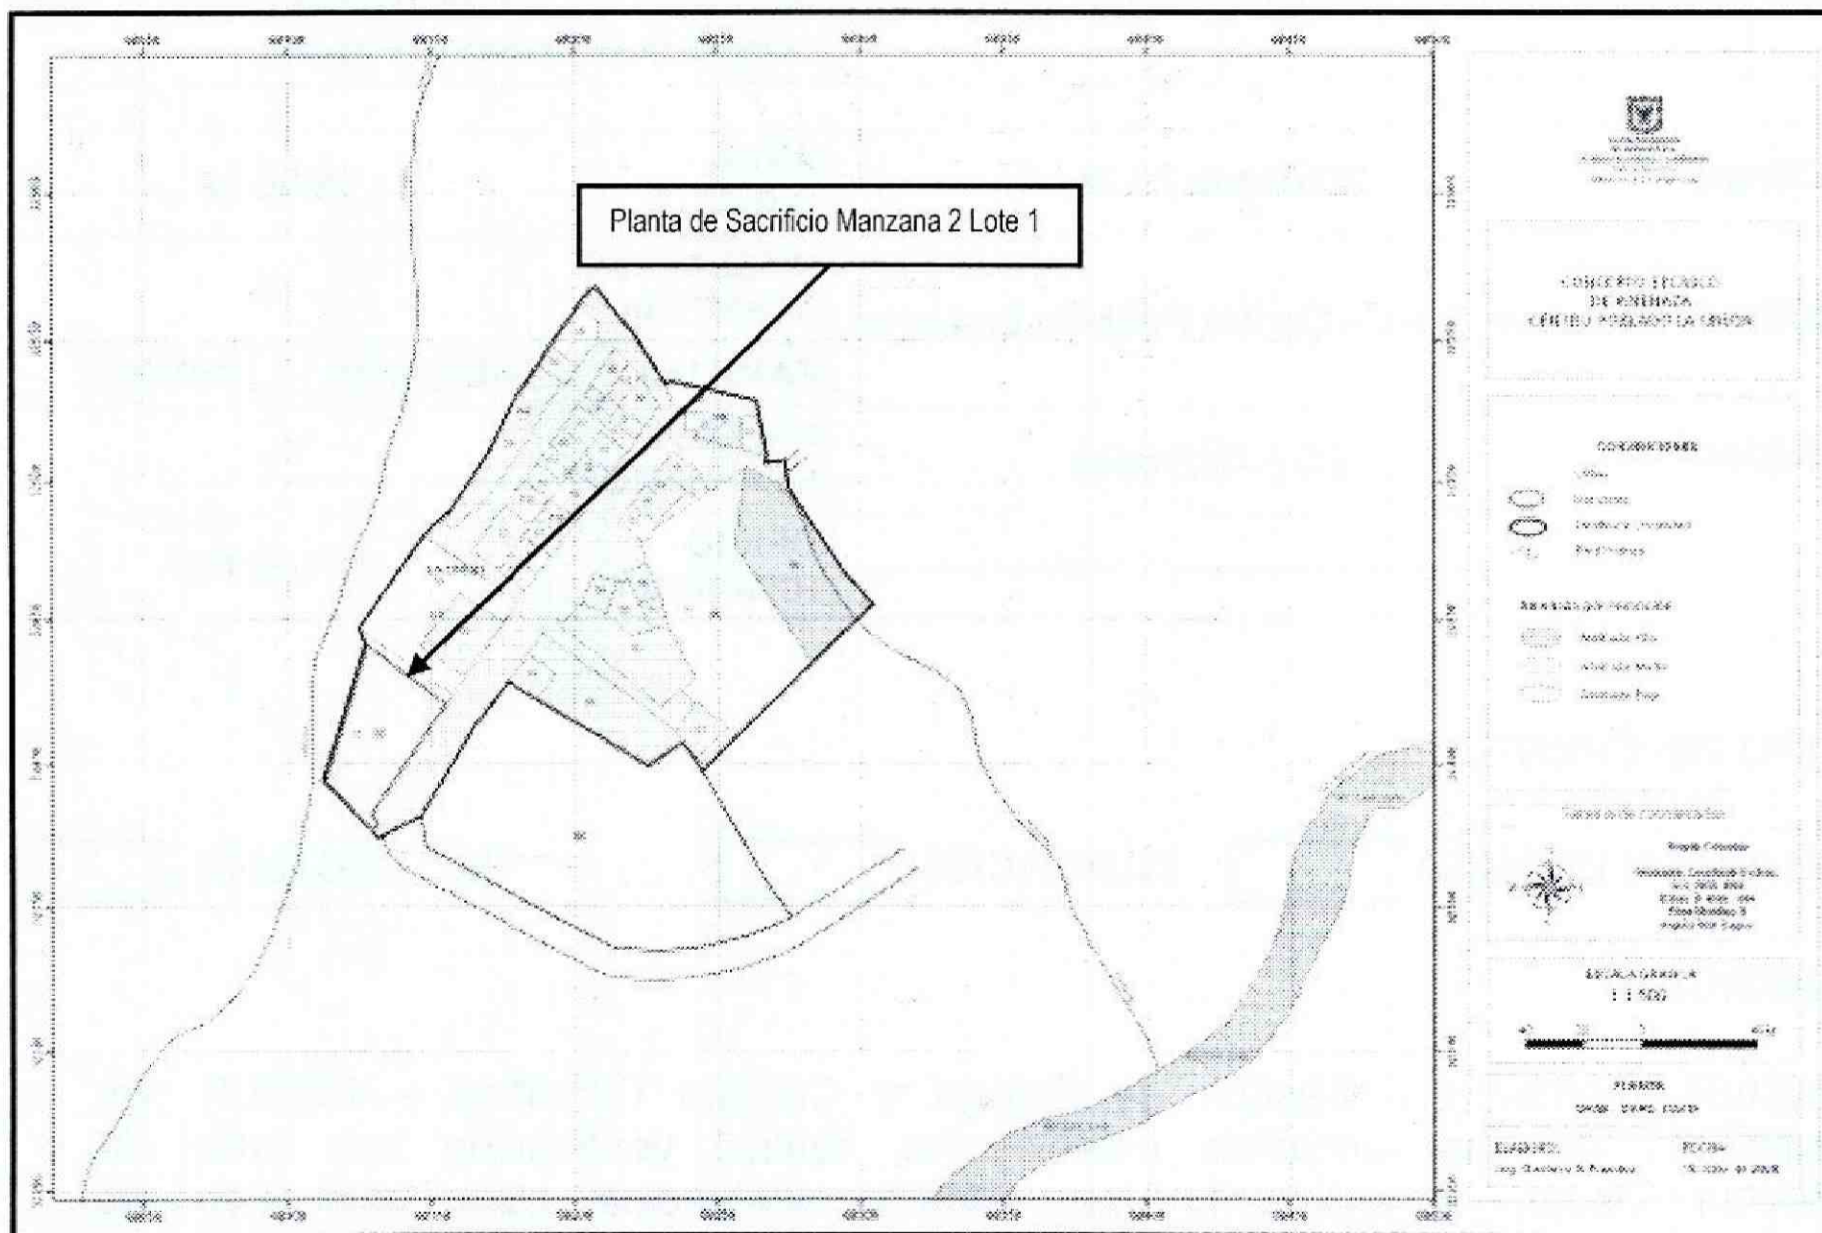
Figura 1. Localización y nivel de Amenaza Media por fenómenos de remoción en masa del predio denominado Planta de Sacrificio ubicado en el Lote 1 de la Manzana 2 del Centro Poblado La Unión del Corregimiento San Juan de la Localidad de Sumapaz. (Tomado CT-5270)

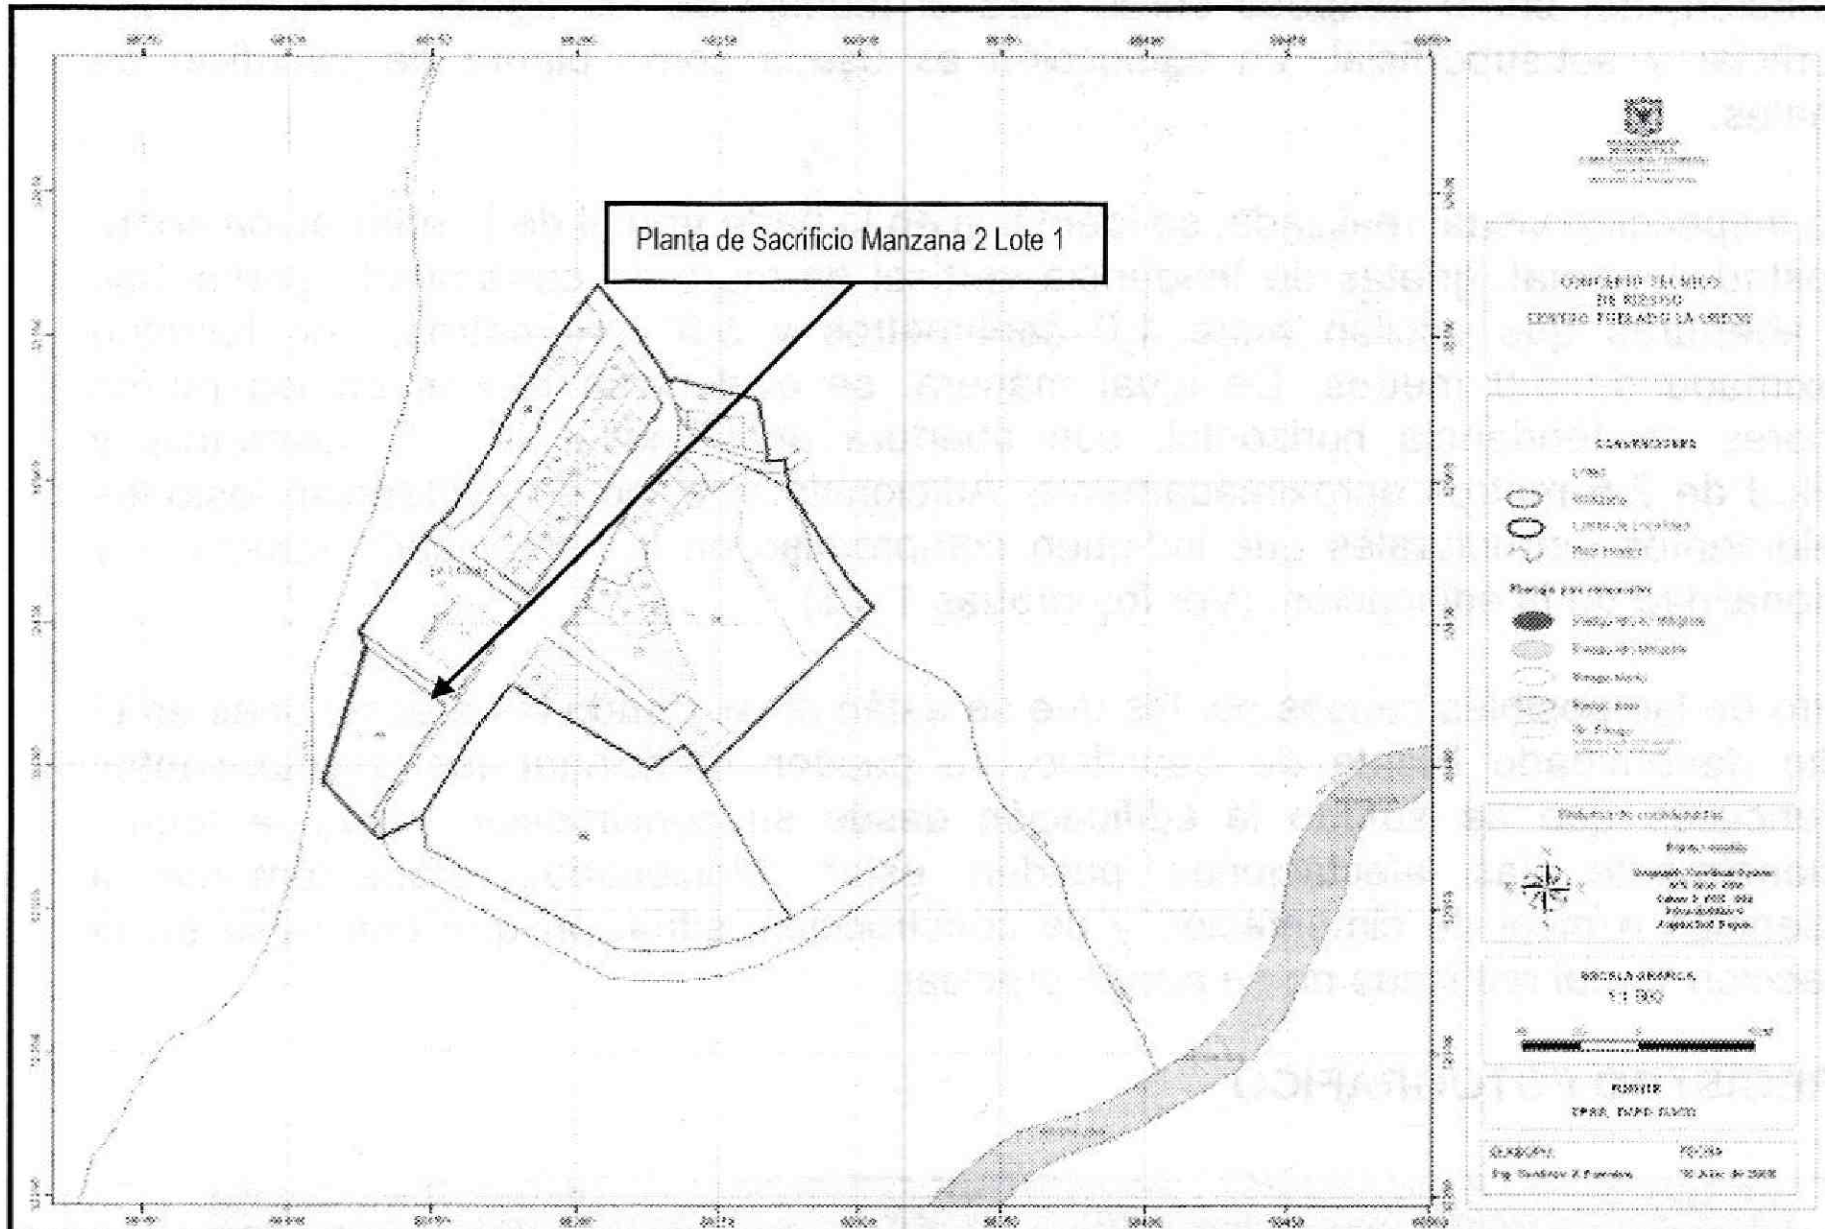
Figura 2. No se le definió condición de riesgo al predio denominado Planta de Sacrificio ubicado en el Lote 1 de la Manzana 2 del Centro Poblado La Unión del Corregimiento San Juan de la Localidad de Sumapaz por que no se encontraba construido. (Tomado CT-5270)
