**DIAGNÓSTICO TÉCNICO DI - 8700**  
**SUBDIRECCIÓN DE ANÁLISIS DE RIESGOS Y EFECTOS DE CAMBIO CLIMÁTICO**  
**COORDINACIÓN DE ASISTENCIA TÉCNICA**  
**RADICADO IDIGER No. 2015ER19798**

<b>DIRECCIÓN</b>	Carrera 7A Este No 9B-41 (Dirección Nueva) Trasversal 6A Este 9B-41 (Dirección Antigua)	<b>ÁREA DIRECTA</b>	200 m <sup>2</sup>		
<b>BARRIO</b>	Egipto Alto (J.C. Turbay)	<b>POBLACIÓN ATENDIDA</b>	1		
<b>UPZ</b>	96-Lourdes	<b>FAMILIAS</b>	1	<b>ADULTOS</b>	1
<b>LOCALIDAD</b>	3 - Santa fe	<b>PREDIOS EVALUADOS</b>	1		
<b>CHIP</b>	AAA0144SAJZ	<b>OFICIO REMISORIO</b>	CR-22235

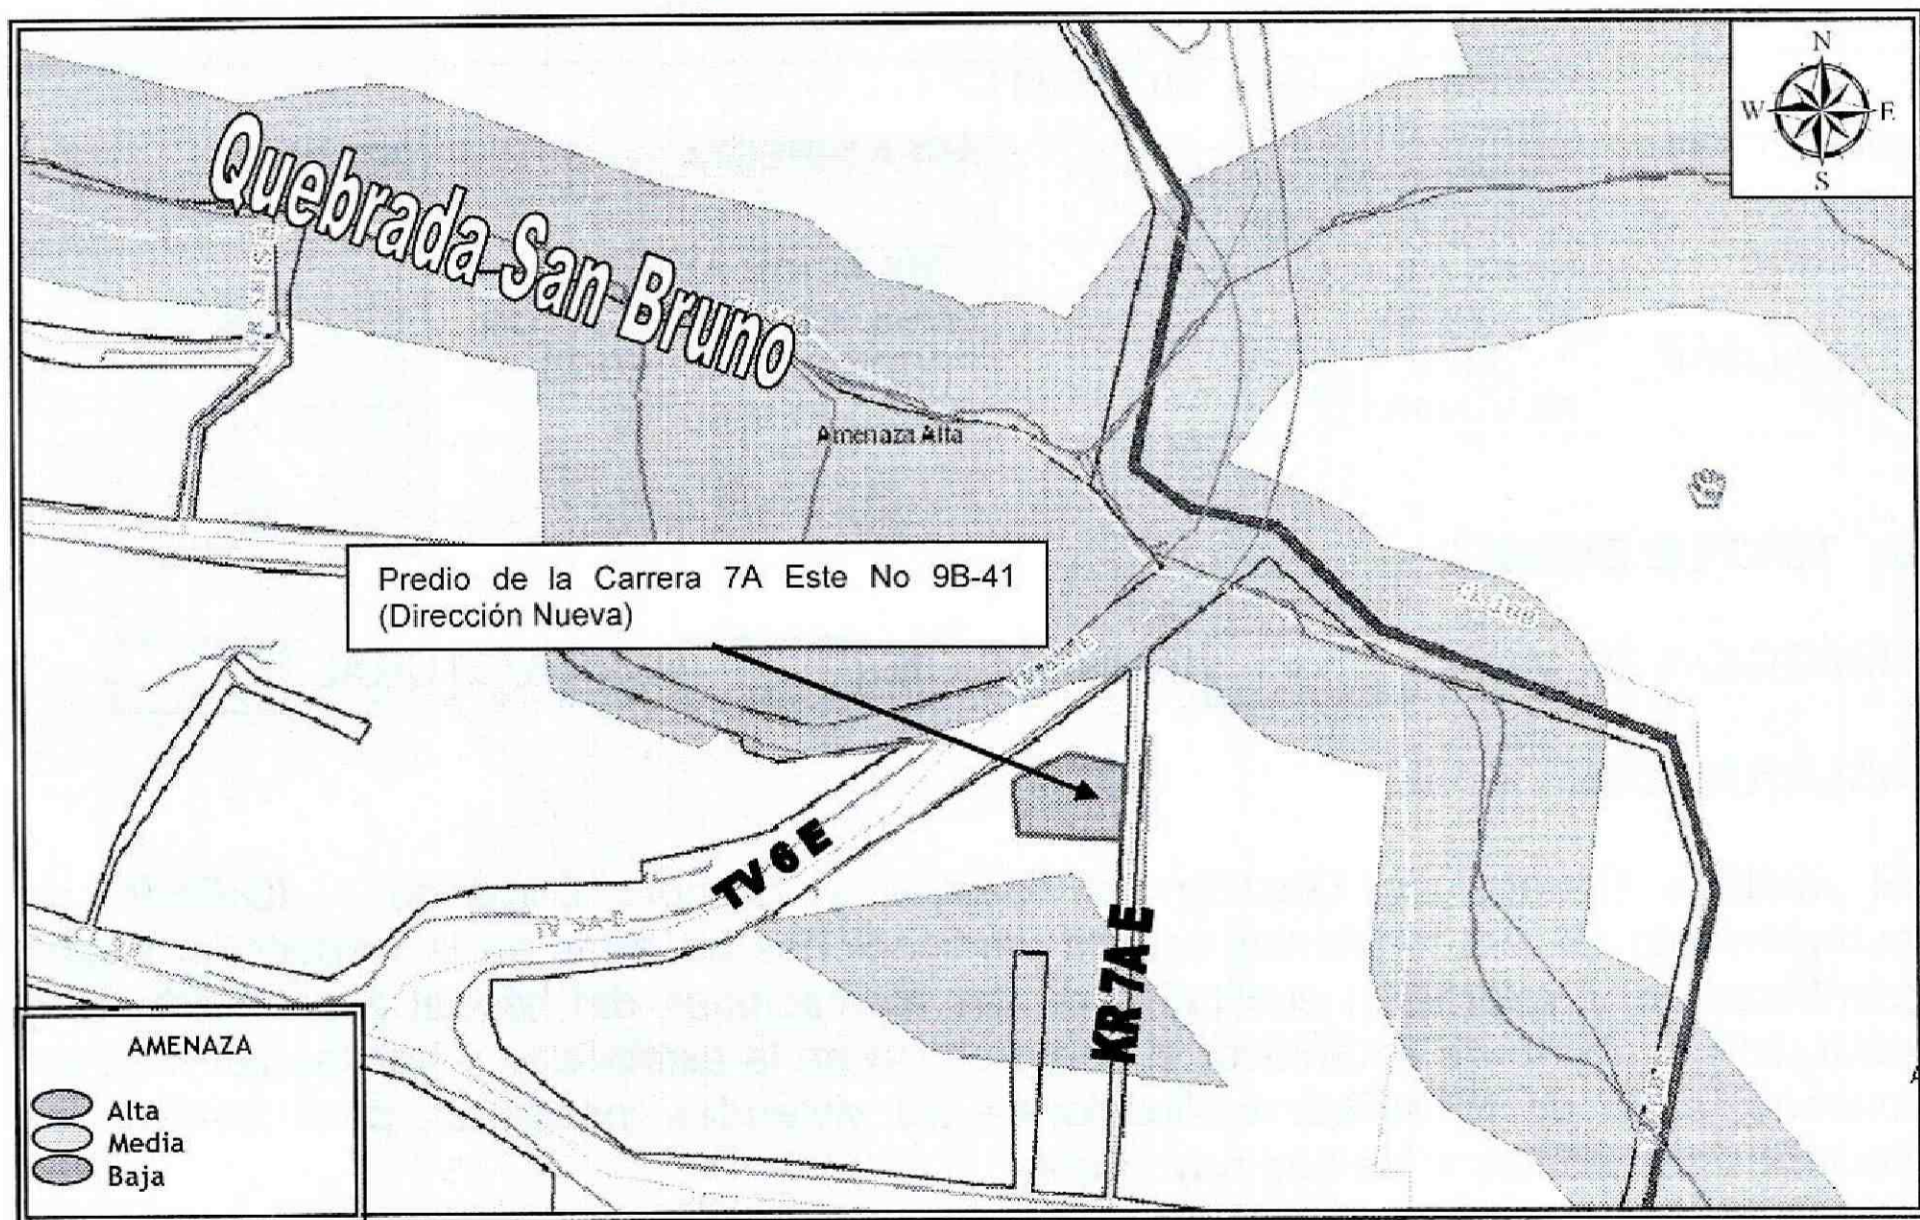
**Figura 1.** Localización y nivel de Amenaza Media para el sector donde se localiza el predio de la Carrera 7A Este No 9B-41, Barrio Egipto Alto (J.C. Turbay) de la Localidad de Santafé (Imagen e información tomada del Geoportál).

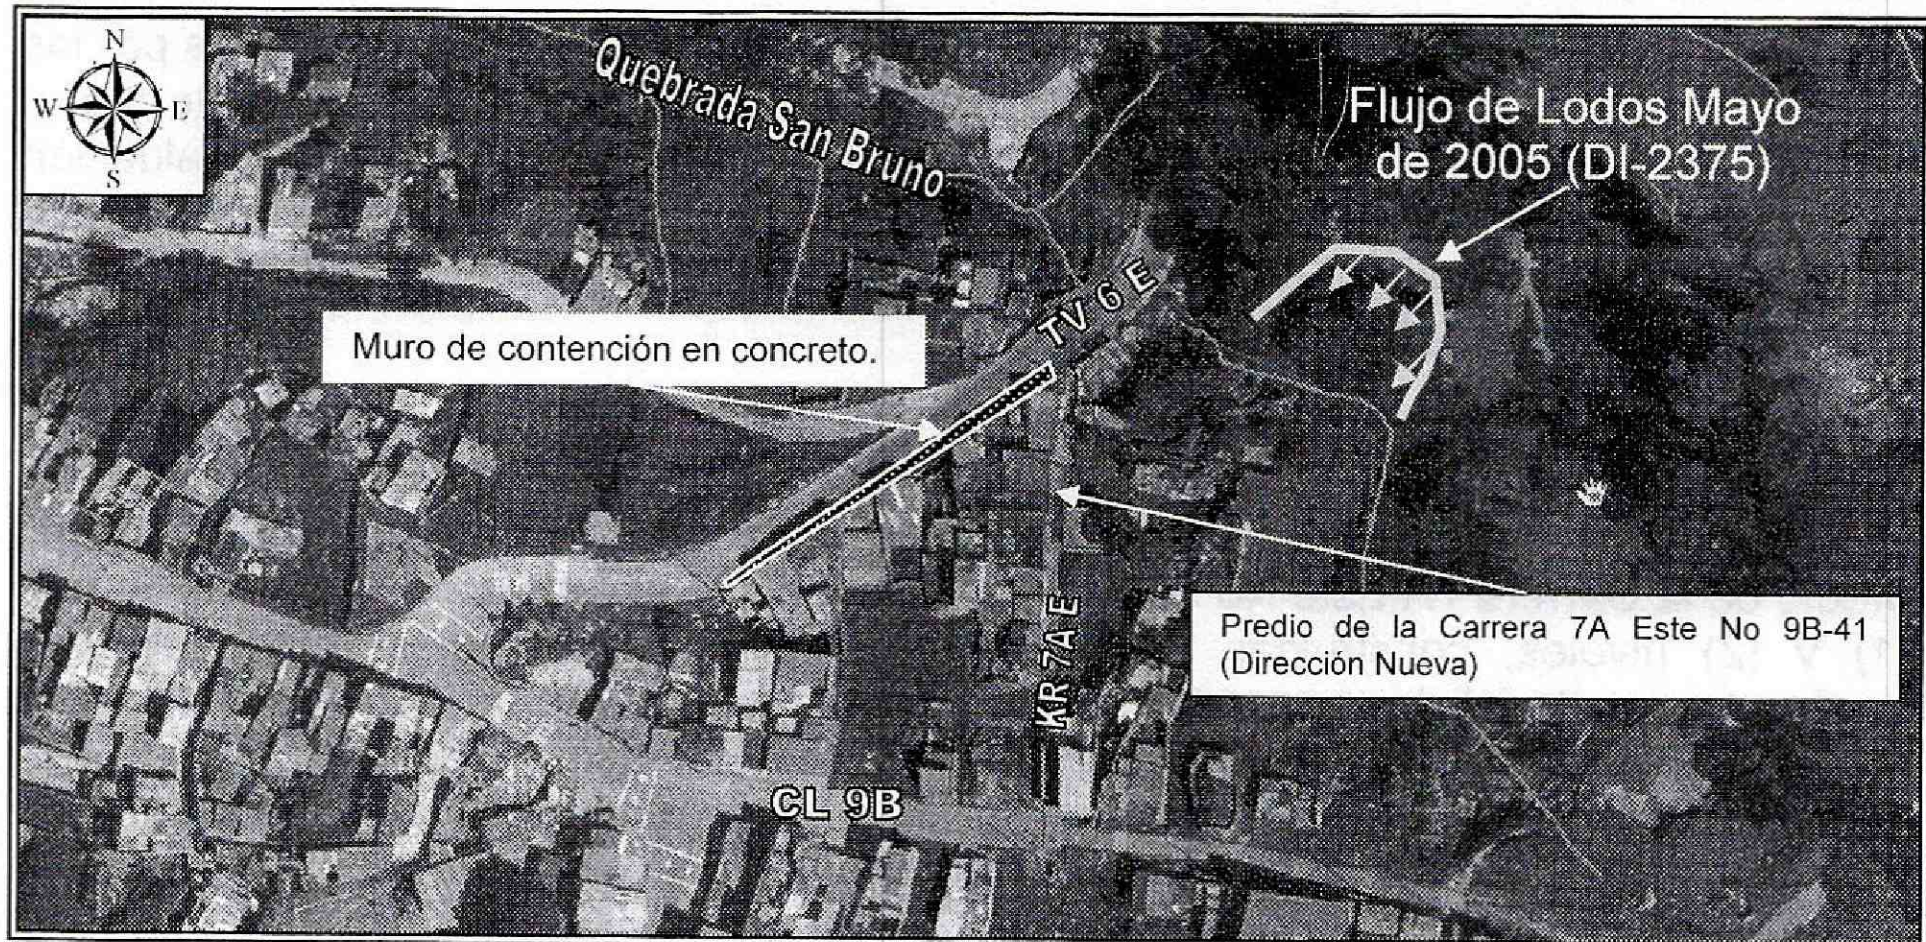
Figura 1. Localización para el predio de la Carrera 7A Este No 9B-41, Barrio Egipto Alto (J.C. Turbay) de la Localidad de Santafé (Imagen e información tomada del portal).
