DIAGNÓSTICO TÉCNICO – DI-8701
SUBDIRECCIÓN DE ANÁLISIS DE RIESGOS Y EFECTOS DE CAMBIO CLIMÁTICO
COORDINACIÓN DE ASISTENCIA TÉCNICA
RADICADO IDIGER 2015ER20065

DIRECCIÓN	Calle 54 J Sur No. 1-59	ÁREA DIRECTA	100 m ²			
BARRIO	Morena II – Sector Villa Sandra	POBLACIÓN ATENDIDA	2			
UPZ	56 – Danubio	FAMILIAS	1	ADULTOS	2	NIÑOS
LOCALIDAD	5 – Usme	PREDIOS EVALUADOS	1			
CHIP	AAA0029DJUH	OFICIO REMISORIO	CR-22236

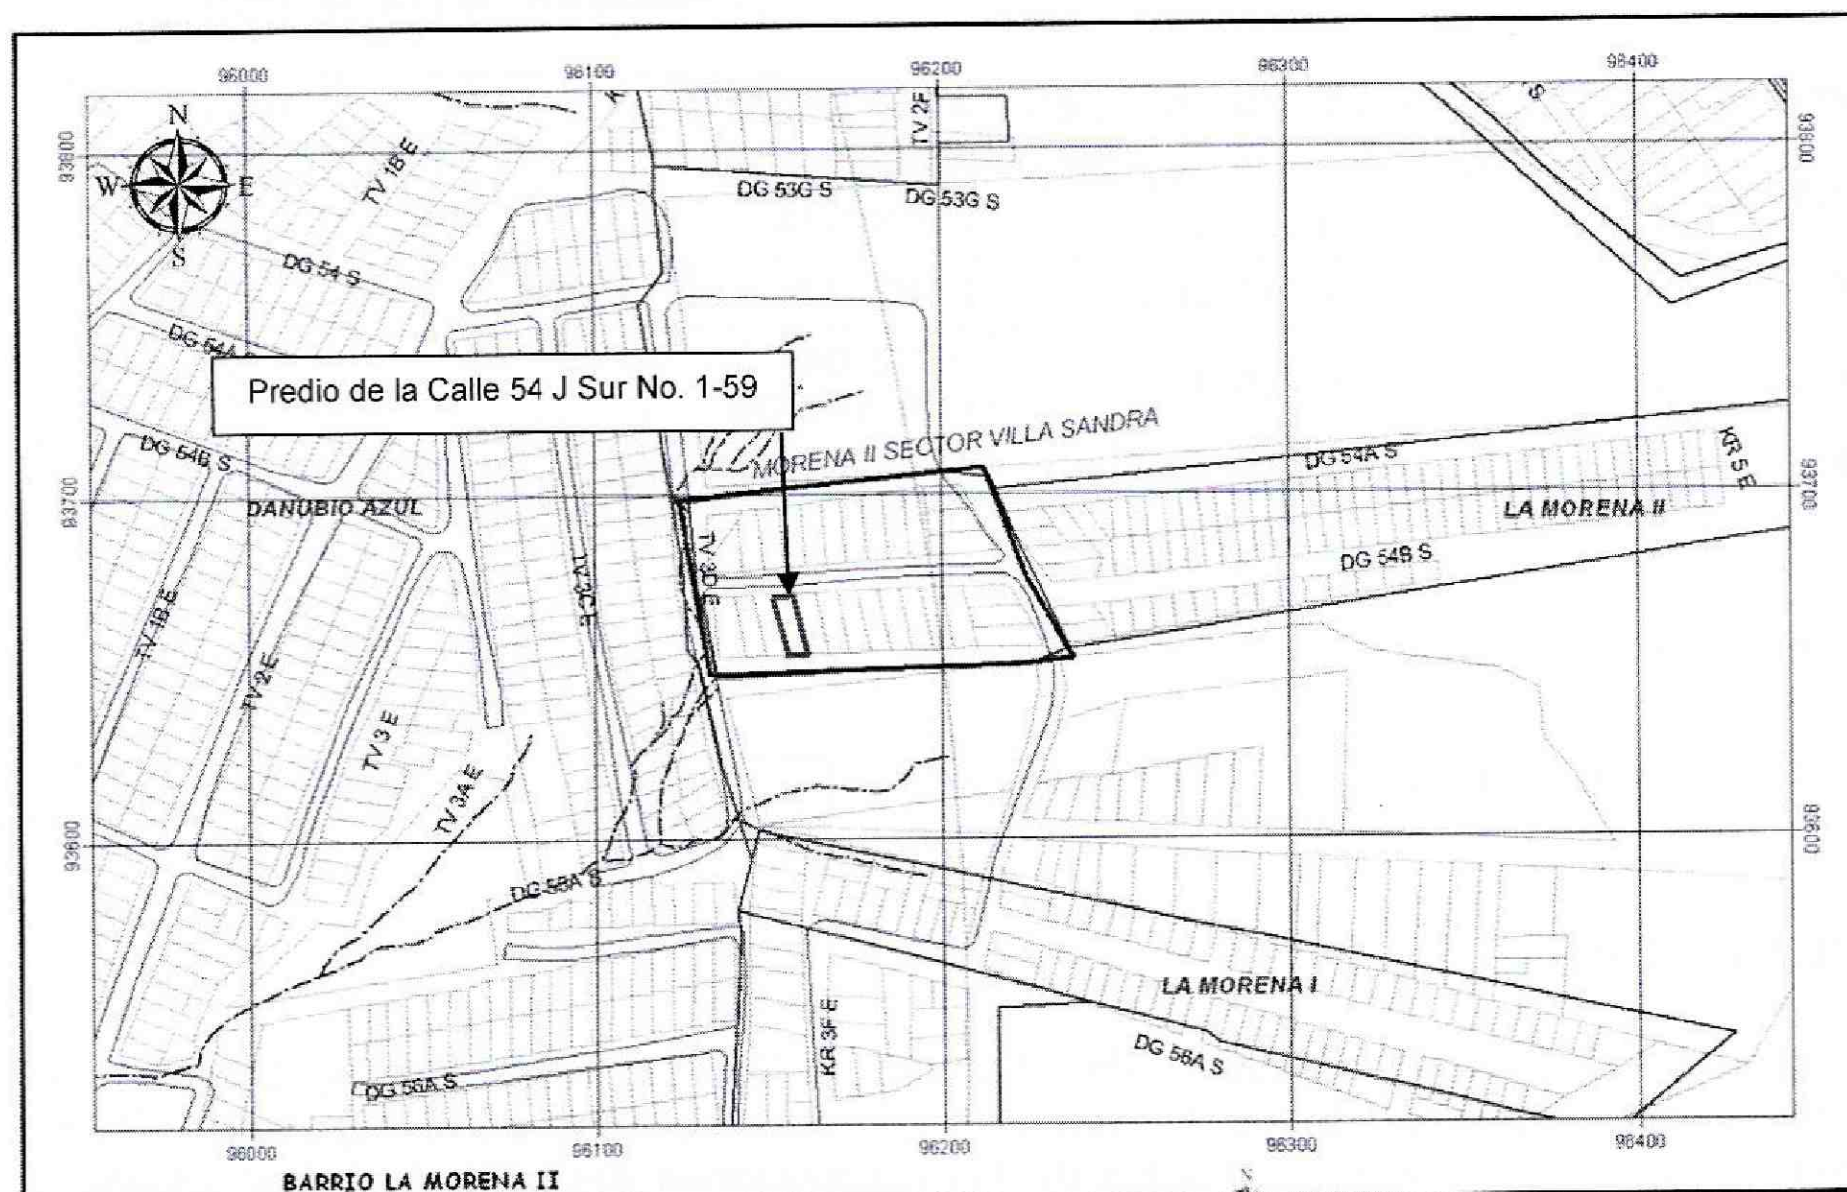
El Barrio La Morena II – Sector Villa Sandra, de la Localidad de Usme, fue legalizado mediante el acto administrativo No. 1180 del 28 de Diciembre de 2006, por la Secretaría Distrital de Planeación – SDP; para lo cual el Instituto Distrital de Gestión de Riesgos y Cambio Climático –IDIGER, emitió el Concepto Técnico de riesgo CT-3978 del 10 de Mayo de 2004, donde categoriza al predio de la Calle 54 J Sur No. 1-59, (Manzana B – Lote 12), en una zona de amenaza media y riesgo bajo por fenómenos de remoción en masa, además recomienda adelantar la pavimentación y las obras de drenaje y adecuación complementarias de la Diagonal 54B Sur (Dirección antigua) Calle 54 J Sur (Dirección nueva), con el fin de evitar el flujo superficial incontrolado de aguas de escorrentía (Ver figuras 1 y 2).

Figura 1. Localización del predio de la Calle 54 J Sur No. 1-59, en el Barrio La Morena II – Sector Villa Sandra. Fuente: CT-3978.

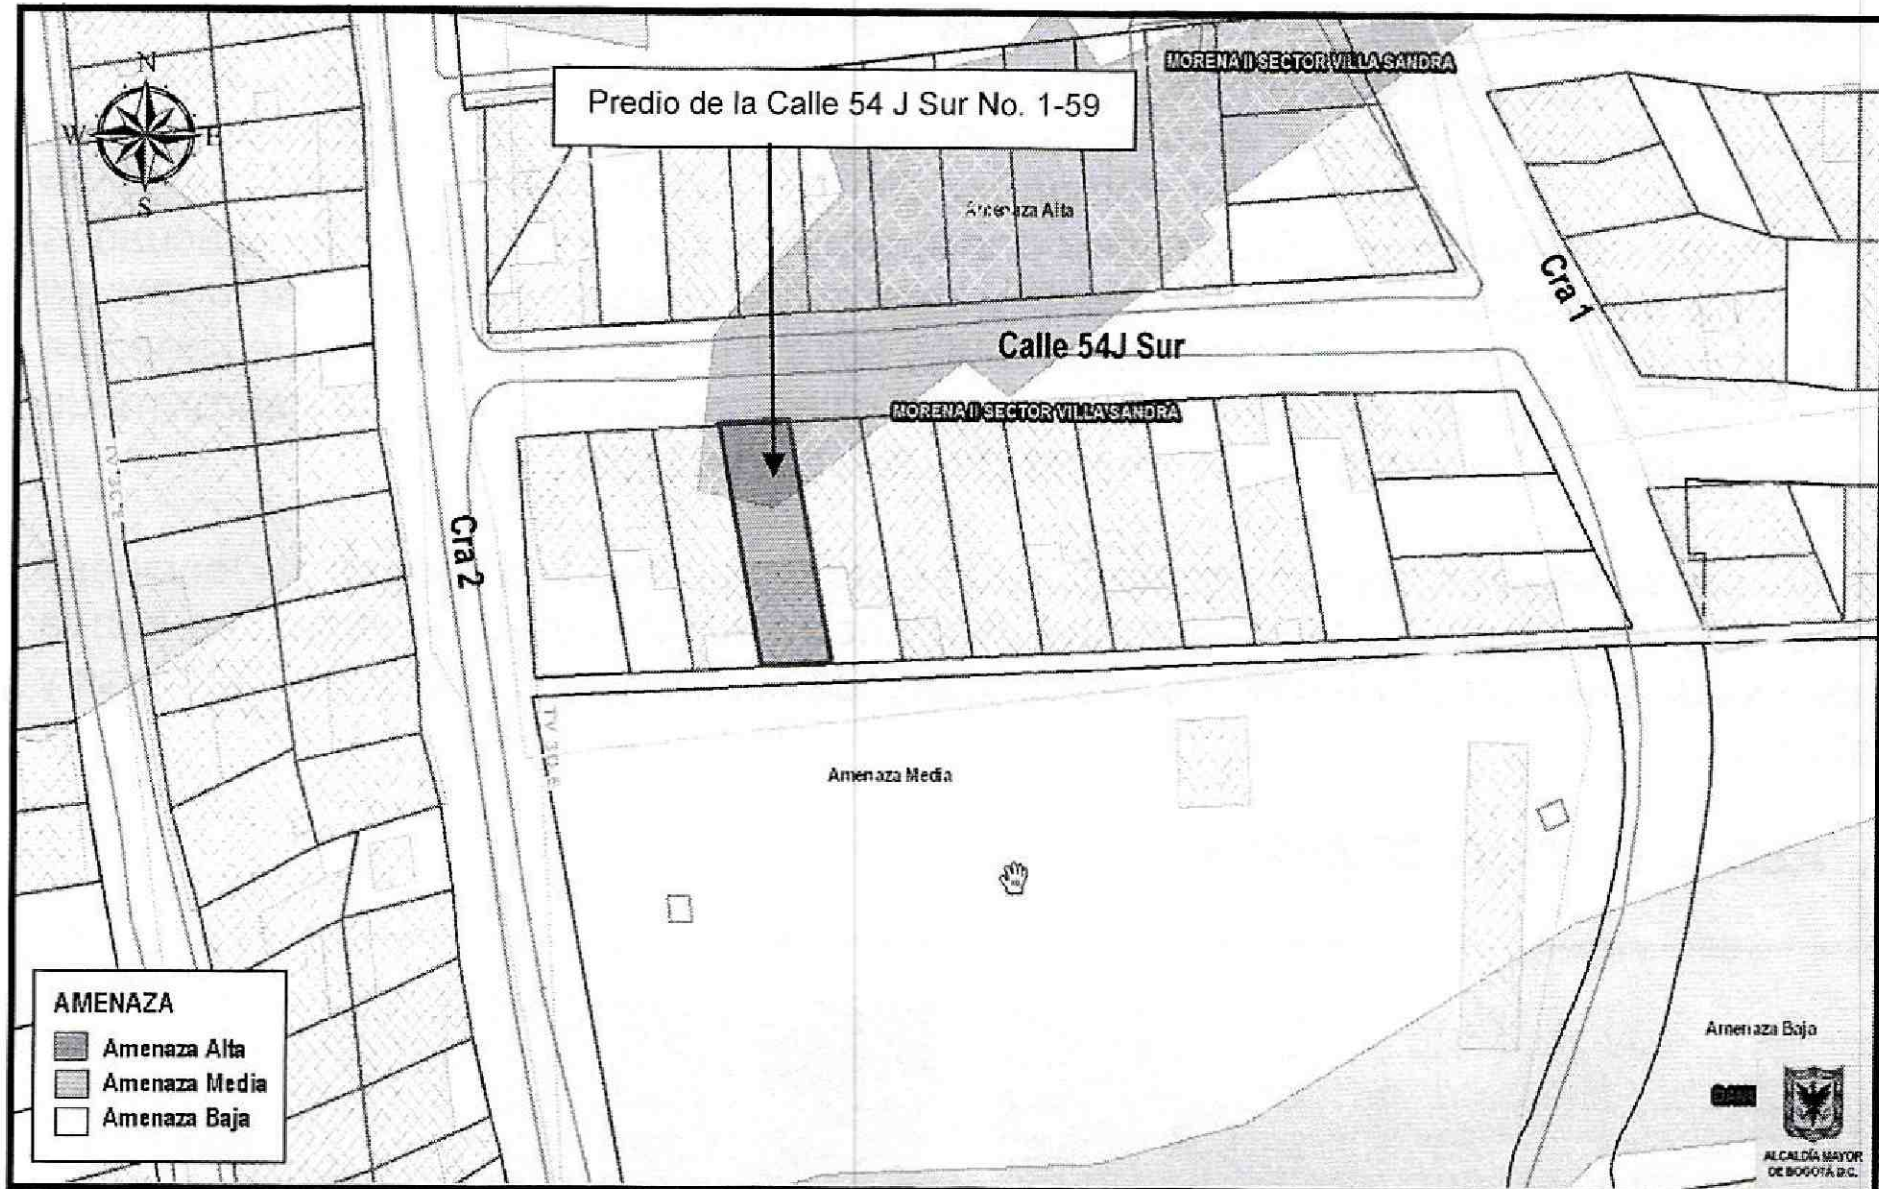
Figura 2. Localización y nivel de amenaza del predio de la Calle 54 J Sur No. 1-59, en el Barrio La Morena II – Sector Villa Sandra, de la Localidad de Usme. Fuente: Geo Portal.
