DIAGNÓSTICO TÉCNICO – DI-8703
SUBDIRECCIÓN DE ANÁLISIS DE RIESGOS Y EFECTOS DE CAMBIO CLIMÁTICO
COORDINACIÓN DE ASISTENCIA TÉCNICA
RADICADO IDIGER 2015ER19546

DIRECCIÓN	Cra 18 No. 64D - 06 Sur	ÁREA DIRECTA	80 m ²				
BARRIO	Lucero Medio	POBLACIÓN ATENDIDA	2				
UPZ	67 – Lucero	FAMILIAS	1	ADULTOS	2	NIÑOS	0
LOCALIDAD	19 – Ciudad Bolívar	PREDIOS EVALUADOS	1				
CHIP	AAA0027PSNN	OFICIO REMISORIO	CR-22238

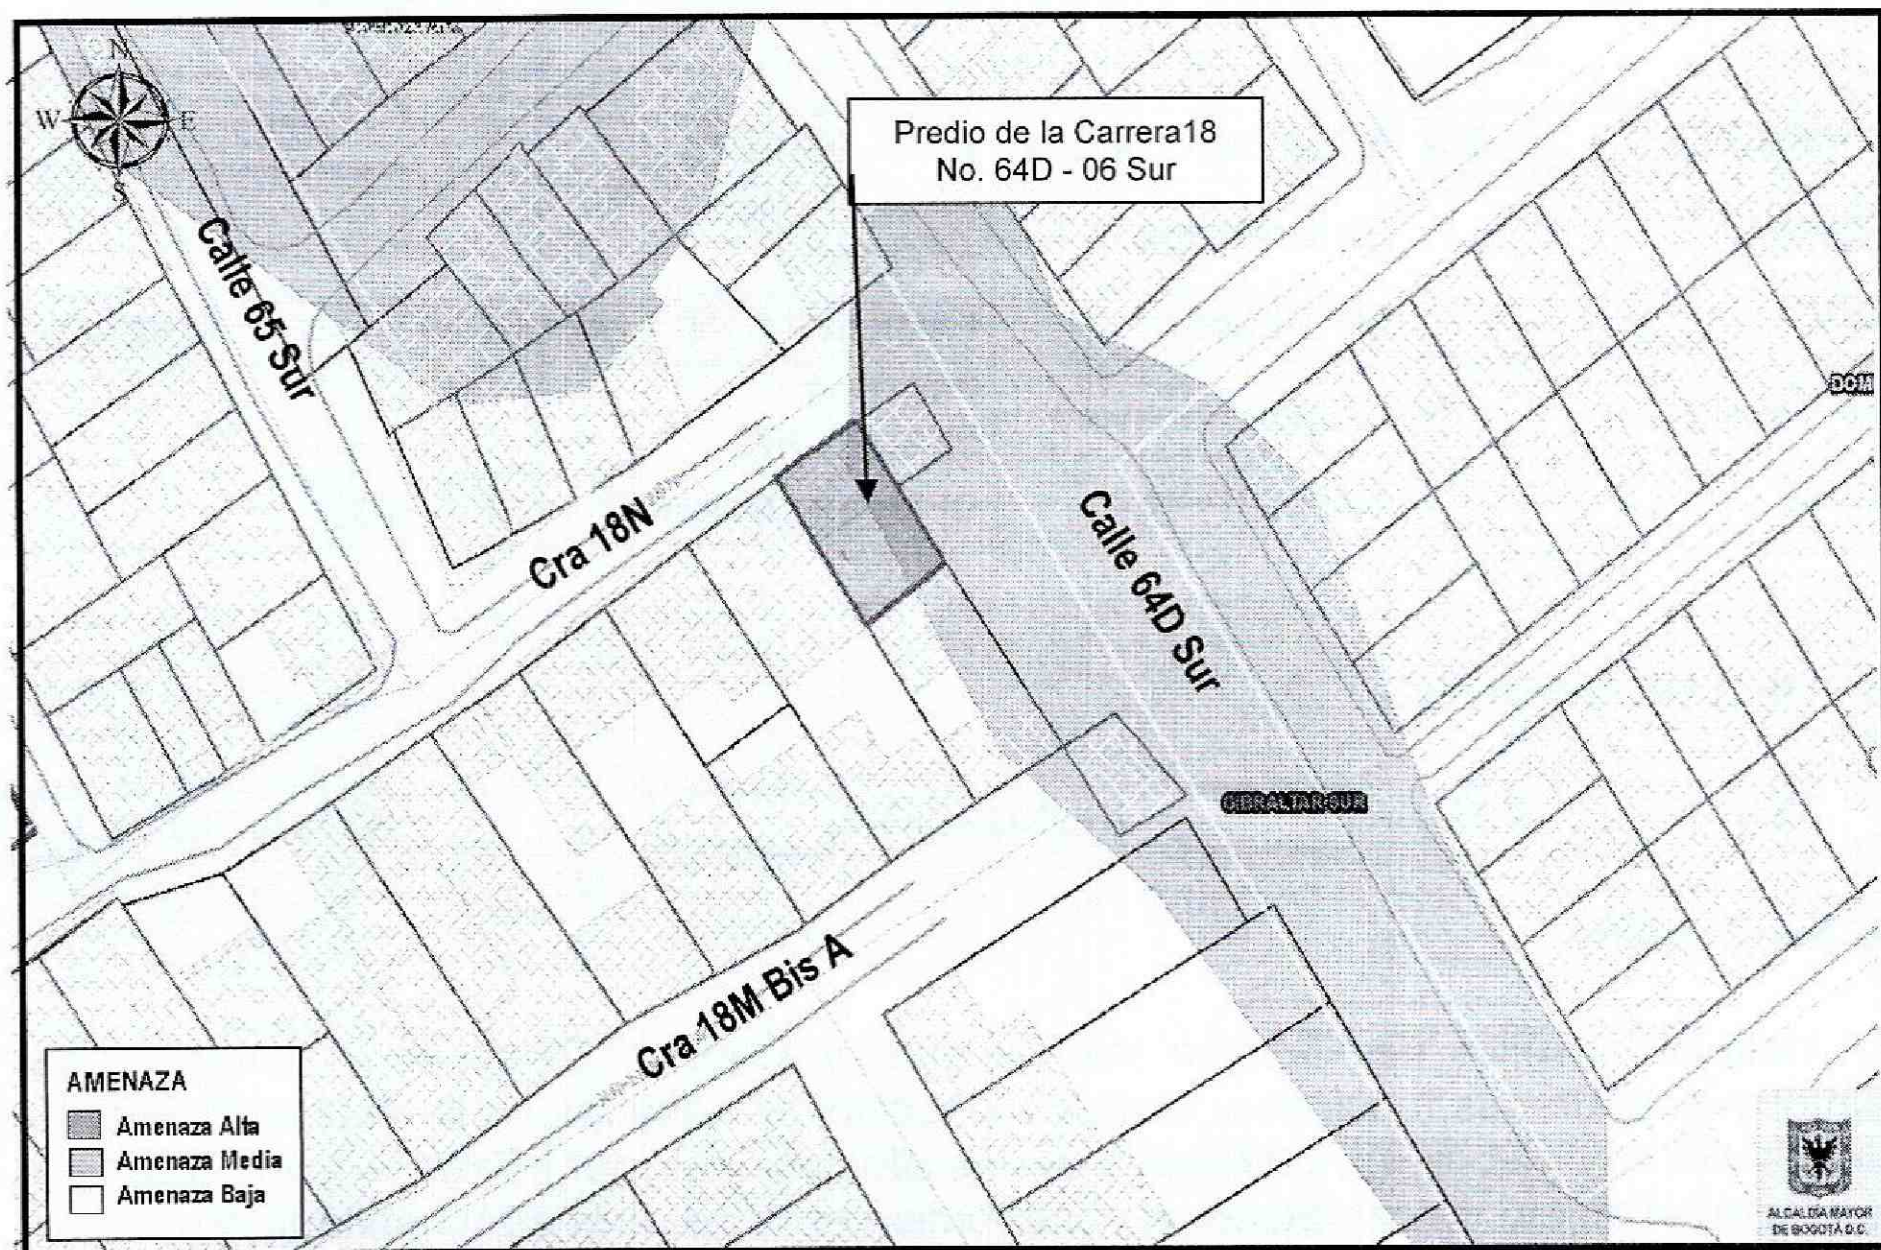
De acuerdo con el Plan de Ordenamiento Territorial – POT (Decreto 190/2004), el sector donde se localiza el predio de la Carrera 18 No. 64D - 06 Sur, en el Barrio Lucero Medio, de la Localidad de Ciudad Bolívar, se encuentra en una zona de amenaza media y alta por fenómenos de remoción en masa (Ver figura 1).

Figura 1. Localización y nivel de amenaza del predio de la Carrera 18 No. 64D - 06 Sur, en el Barrio Lucero Medio, de la Localidad de Ciudad Bolívar. Fuente: Geo Portal.
