DIAGNÓSTICO TÉCNICO – DI-8718
SUBDIRECCIÓN DE ANÁLISIS DE RIESGOS Y EFECTOS DE CAMBIO CLIMÁTICO
COORDINACIÓN DE ASISTENCIA TÉCNICA
EVENTO SIRE 3289018

DIRECCIÓN	Calle 1 No. 5 - 26	ÁREA DIRECTA	150 m ²				
SECTOR CATASTRAL	Las Cruces	POBLACIÓN ATENDIDA	10				
UPZ	95 – Las Cruces	FAMILIAS	1	ADULTOS	6	NIÑOS	4
LOCALIDAD	4 – San Cristóbal	PREDIOS EVALUADOS	1				
CHIP	Coordenadas: AAA0032YDKL	OFICIO REMISORIO	CR-22268

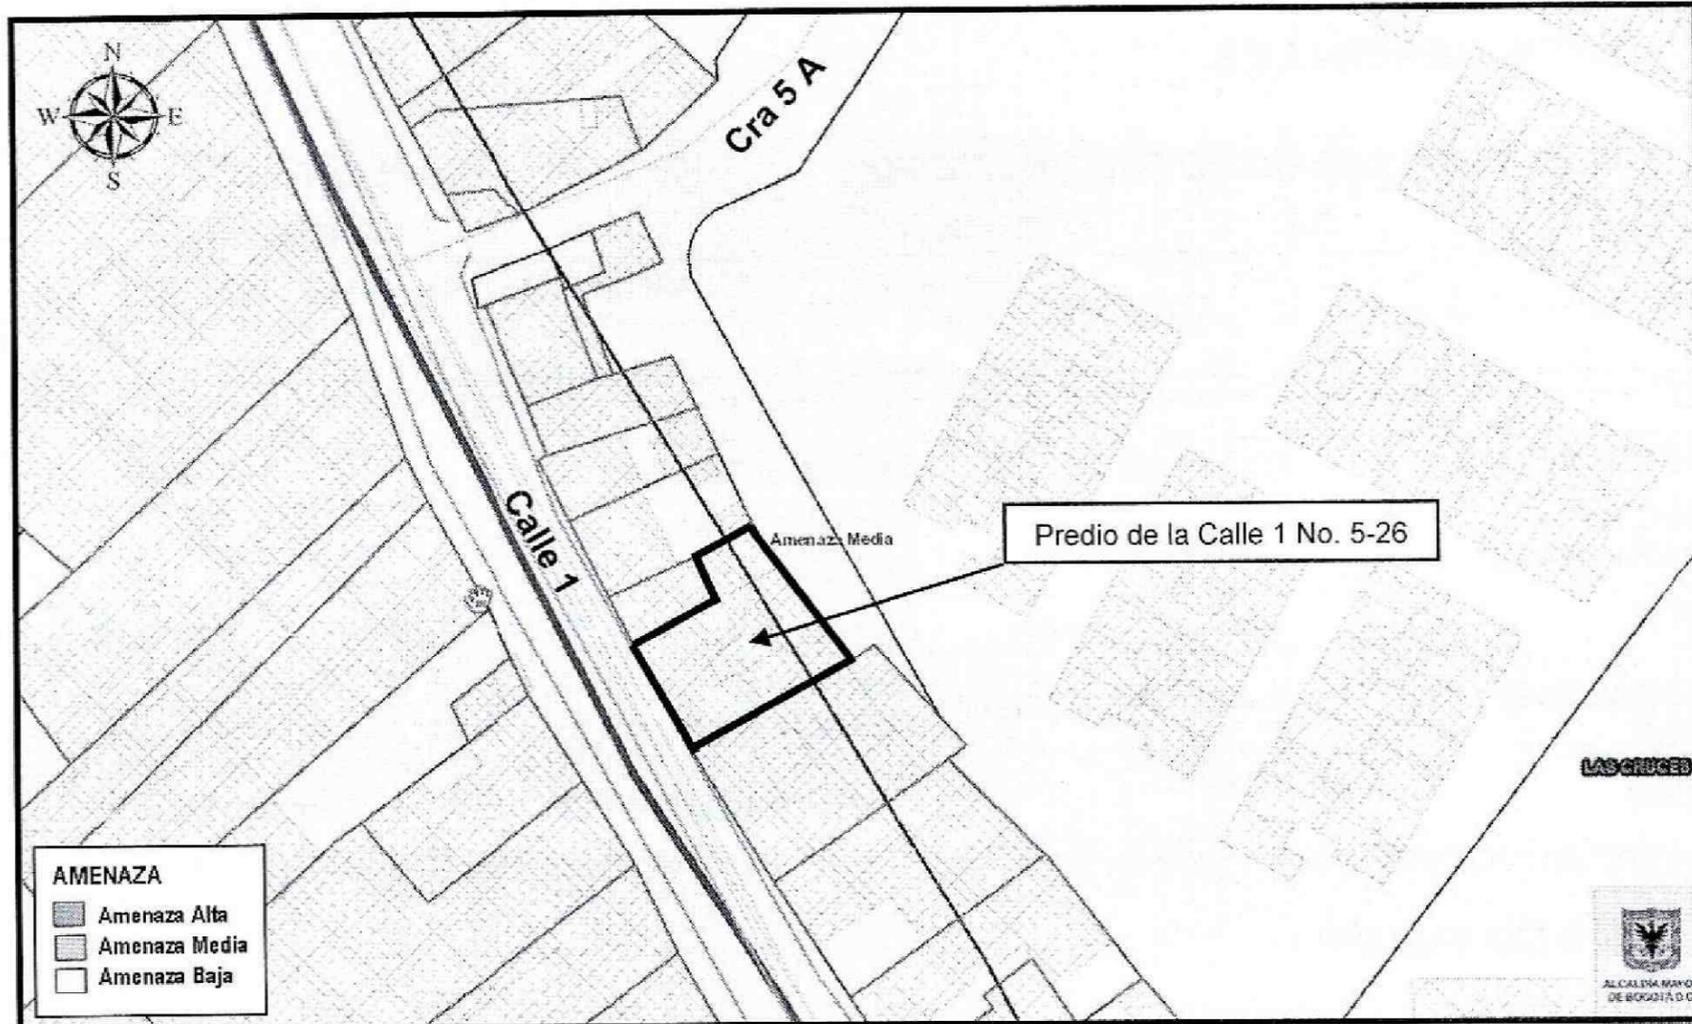
De acuerdo con el plano normativo del Plan de Ordenamiento Territorial de Bogotá – POT (Decreto 190 de 2004, por el cual se compilan los Decretos 619 de 2000 y 469 de 2003), el predio de la Calle 1 No. 5 – 26, se encuentra en una zona de amenaza media por fenómenos de remoción en masa (Ver figura 1).

Figura 1. Localización y nivel de amenaza media del predio de la la Calle 1 No. 5-26, en el Sector Catastral las Cruces, de la Localidad de San Cristóbal. Fuente: Geo Portal.
