DIAGNÓSTICO TÉCNICO DI – 8758
SUBDIRECCIÓN DE ANÁLISIS DE RIESGOS Y EFECTOS DE CAMBIO CLIMÁTICO
COORDINACIÓN DE ASISTENCIA TÉCNICA
RADICADO IDIGER No. 2015ER19561
RADICADO IDIGER No. 2015ER19868
RADICADO IDIGER No. 2015ER19869

1. DATOS GENERALES DEL EVENTO

PREDIOS	Chircal Carlos Miranda Transversal 13H No. 49D-50 Sur Fundación Centro de Trabajo Los Chircales Calle 49D Bis A Sur No. 13-16 Chircal Criselio Castillo Calle 49D Bis A Sur No. 13-28	ÁREA DIRECTA	3000 m ²		
BARRIO	Barrio El Socorro II Desarrollo La Esperanza Alta	POBLACIÓN ATENDIDA	75		
UPZ	54 – Marruecos	FAMILIAS	30	ADULTOS	45
LOCALIDAD	18 – Rafael Uribe Uribe	NIÑOS	30		
CHIP	AAA0010WDXR AAA0010XRNX AAA0010XROM	PREDIOS EVALUADOS	3		
		OFICIO REMISORIO	CR-22391

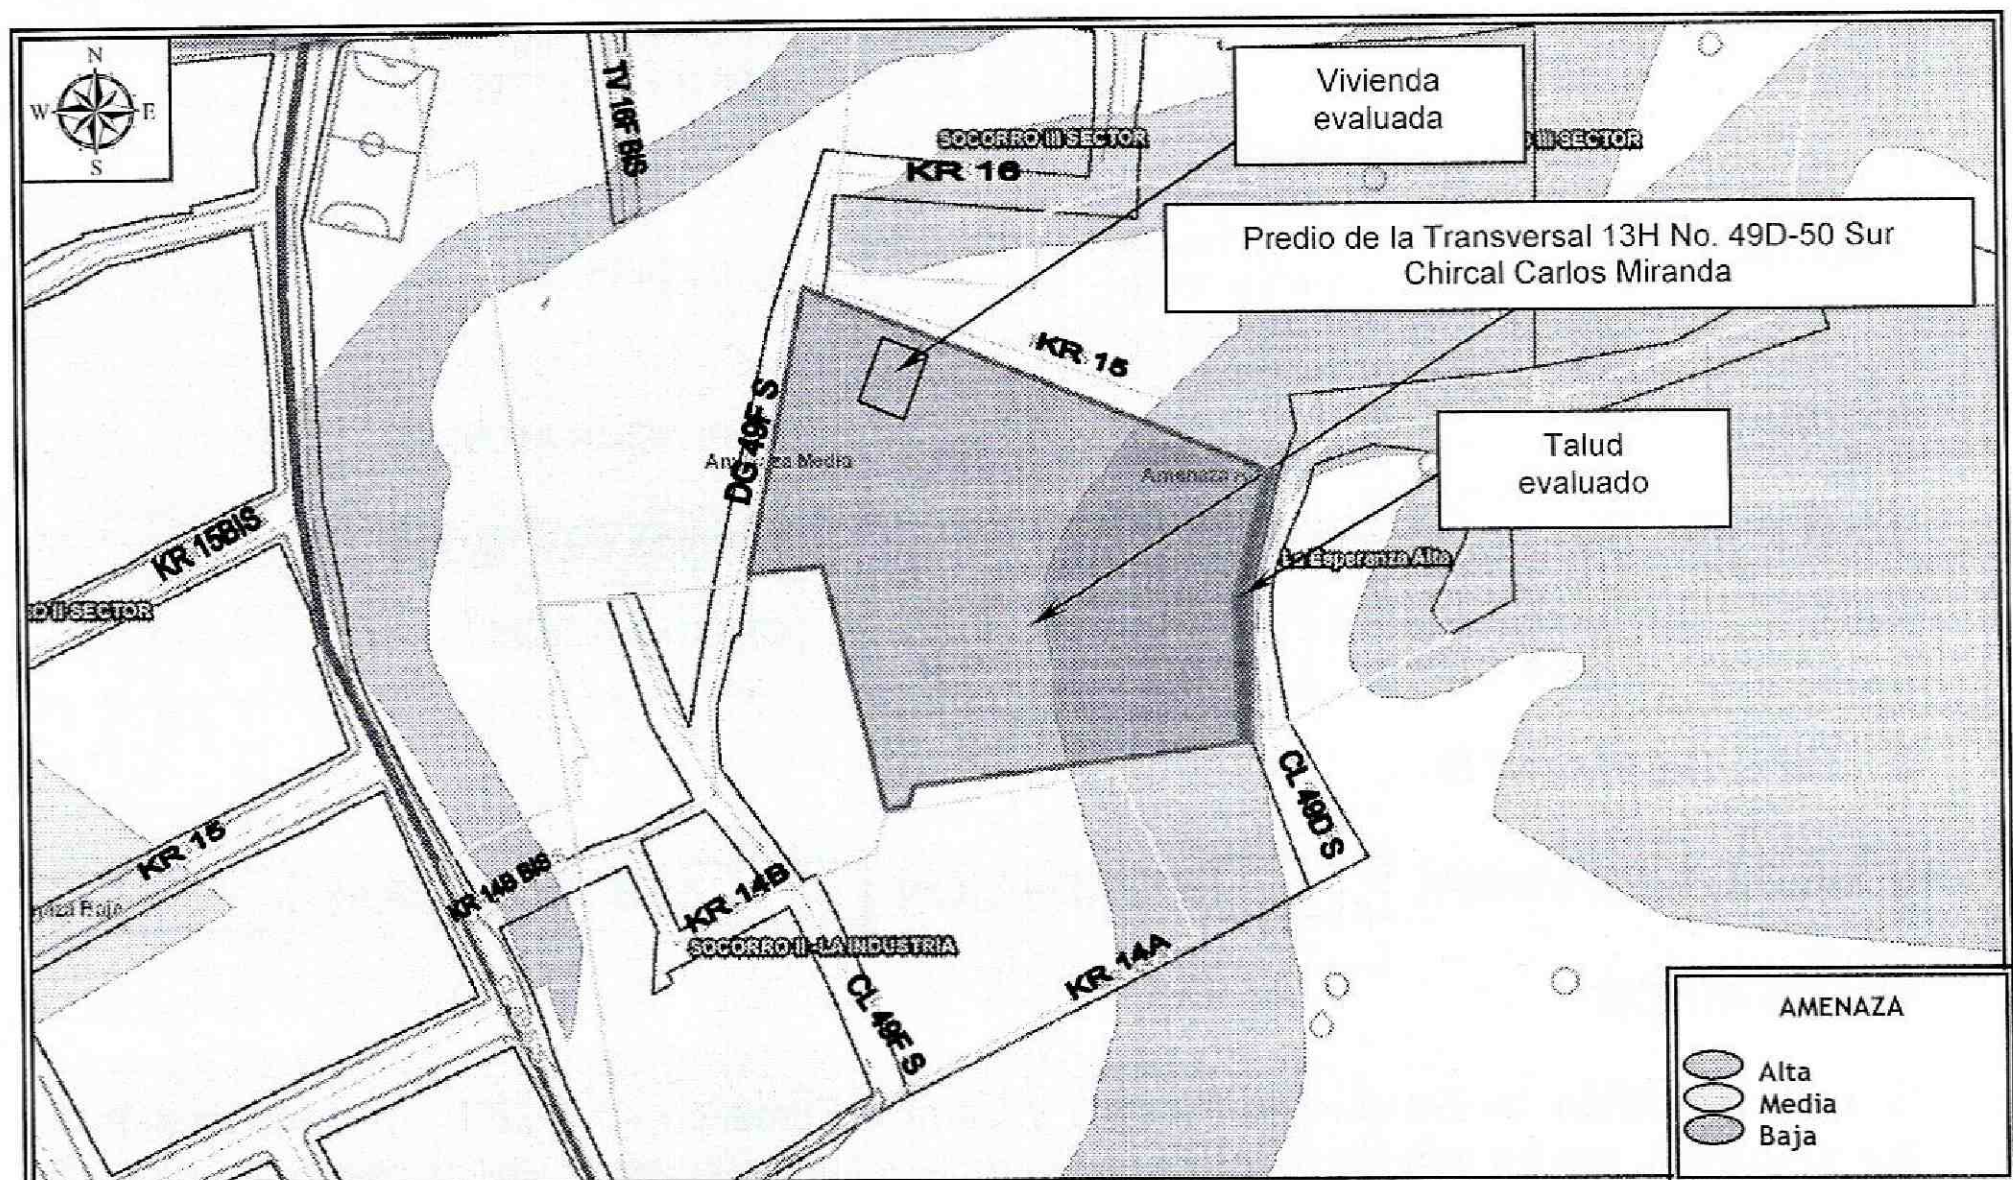
De acuerdo con el Plano Normativo de Amenaza por Remoción en Masa del Plan de Ordenamiento Territorial de Bogotá – POT (Decreto 190 de 2004), el sector donde se localiza el predio evaluado presenta Amenaza Media y Alta por Fenómenos de Remoción en Masa.

Figura 1. Localización y nivel de amenaza media y alta para el predio de la Transversal 13H No. 49D-50 Sur Chircal Carlos Miranda, en el Barrio El Socorro II de la Localidad de Rafael Uribe Uribe (Imagen tomada del GEOPORTAL).

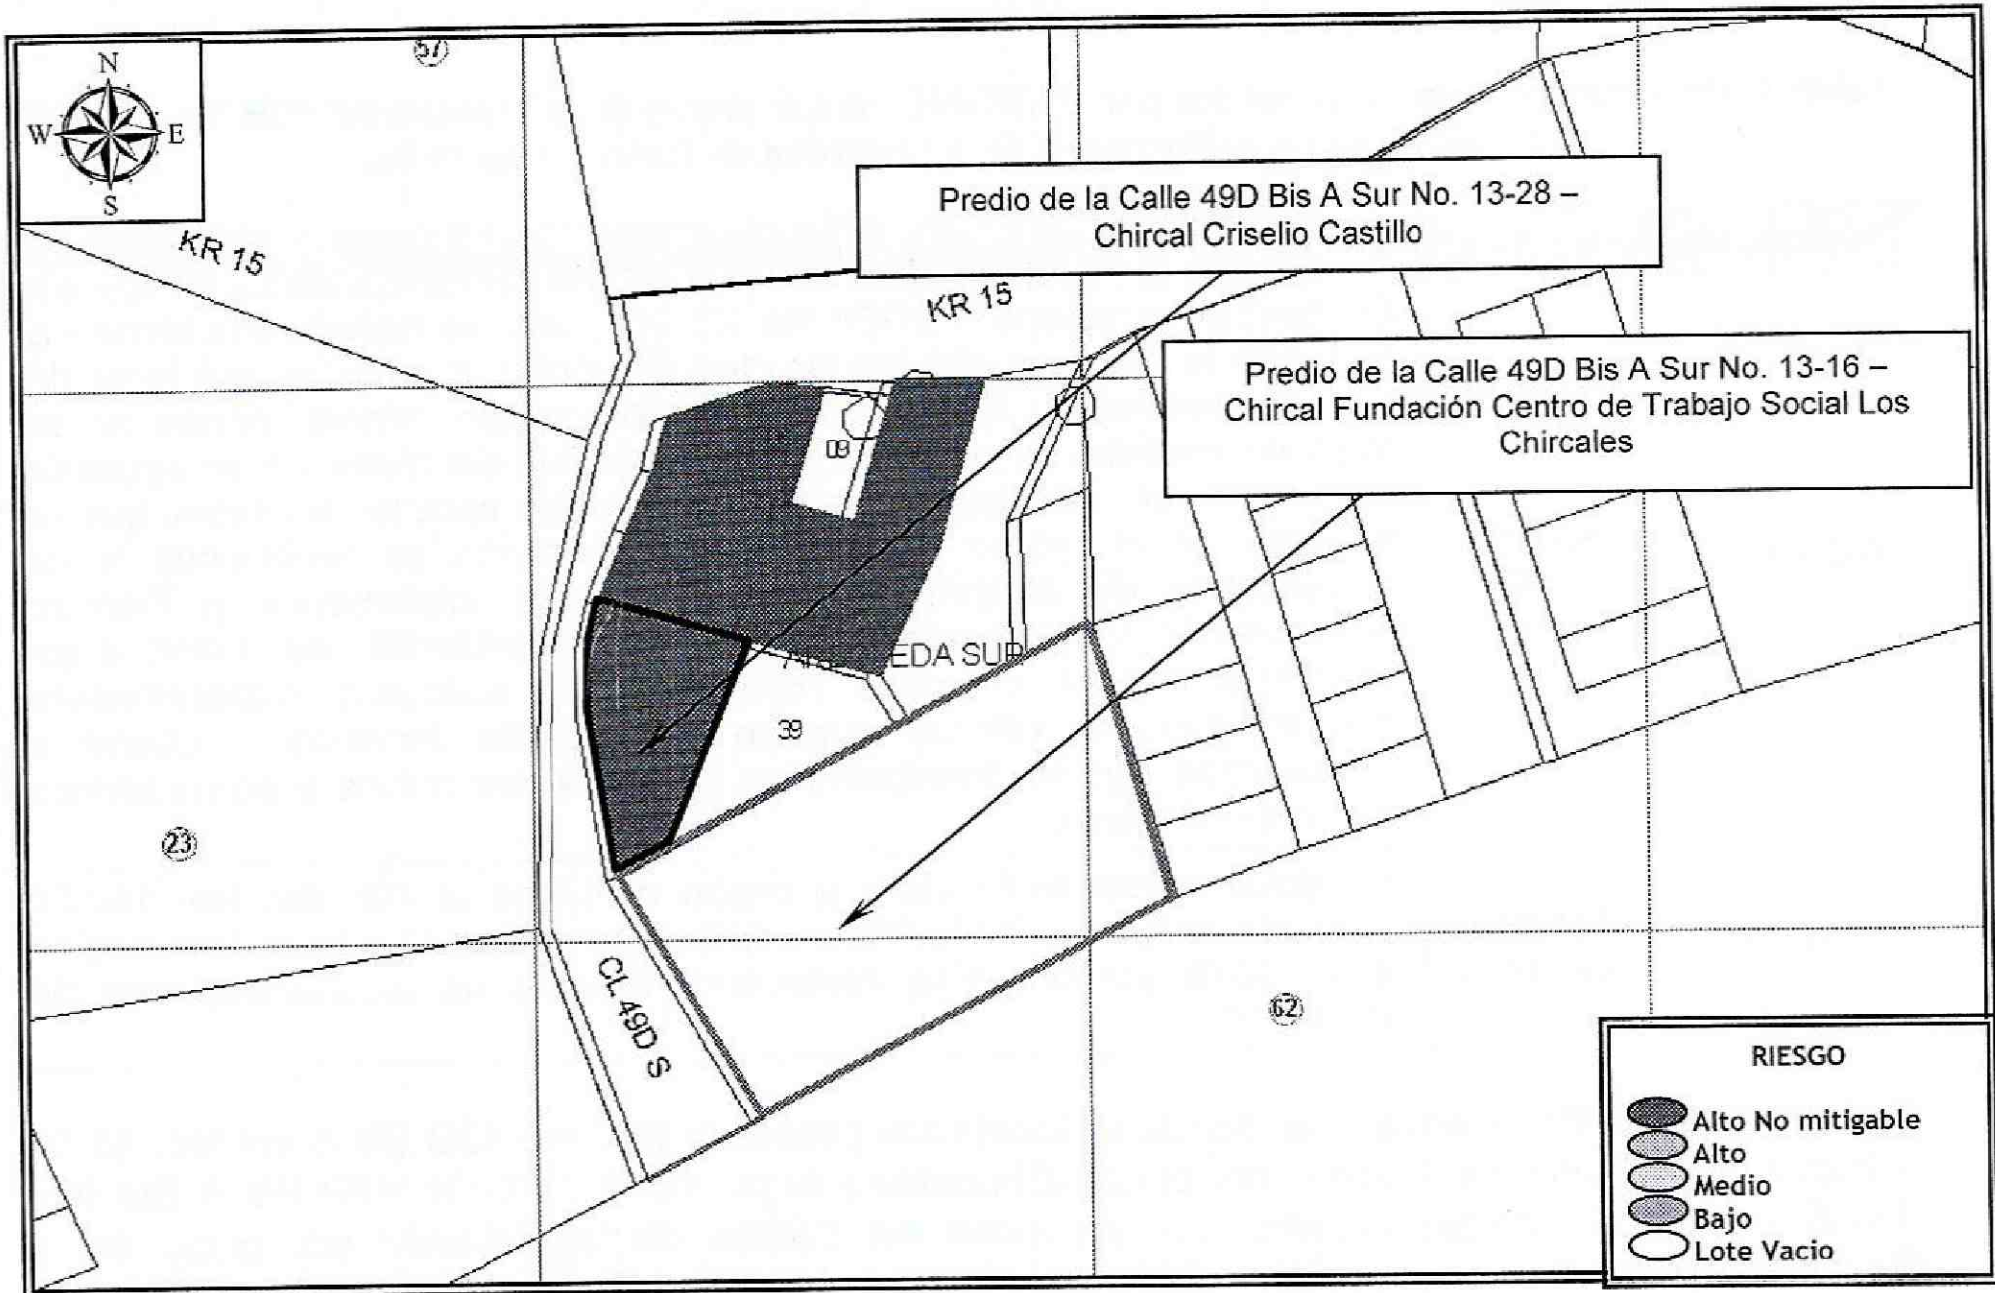
El Desarrollo La Esperanza Alta, donde se localiza el predio de la Calle 49D Bis A sur No. 13-16 – Fundación Centro de Trabajo social Los Chircales y el predio de la Calle 49D Bis A Sur No. 13-28 – Chircal Criselio Castillo, se encuentra en trámite de legalización por parte de la Secretaria Distrital de Planeación – SDP, para lo cual el Instituto Distrital de Gestión de Riesgos y Cambio Climático - IDIGER, emitió el Concepto Técnico de Riesgo CT- 4953 del 18 de Julio de 2007, en el que se establece que el predio de la Calle 49D Bis A sur No. 13-16 – Fundación Centro de Trabajo Social, se localiza en una zona de Amenaza Media y Alta por Procesos de Remoción en Masa y no presenta restricción para el uso del suelo. El predio de la Calle 49D Bis A Sur No. 13-28 – Chircal Criselio Castillo, se encuentra catalogado en riesgo Alto NO Mitigable y se encuentra incluido en el Programa de Reasentamiento de Familias en Zonas de Alto Riesgo NO mitigable, mediante identificador 2009-18-11257, mediante los documentos CT-4953 y DI-5891 y como beneficiario se encuentra el Señor Criselio Castillo; dicho predio se recomendó incorporar como suelo de protección por riesgo.

Figura 2. Localización y nivel de riesgo para los predios evaluados, en el Desarrollo La Esperanza Alta de la Localidad de Rafael Uribe Uribe (Imagen tomada del CT-4953).
