| | <b>DIAGNÓSTICO TÉCNICO</b> | Código: | GAR-FT-03 |

**DIAGNÓSTICO TÉCNICO DI - 8779**  
**SUBDIRECCIÓN DE ANÁLISIS DE RIESGOS Y EFECTOS DE CAMBIO CLIMÁTICO**  
**COORDINACIÓN DE ASISTENCIA TÉCNICA**  
**RADICADO IDIGER No. 2015ER21905**

| <b>DIRECCIÓN</b> | Calle 41 Sur No 16A -38 Este | <b>ÁREA DIRECTA</b> | 80 m <sup>2</sup> | | |

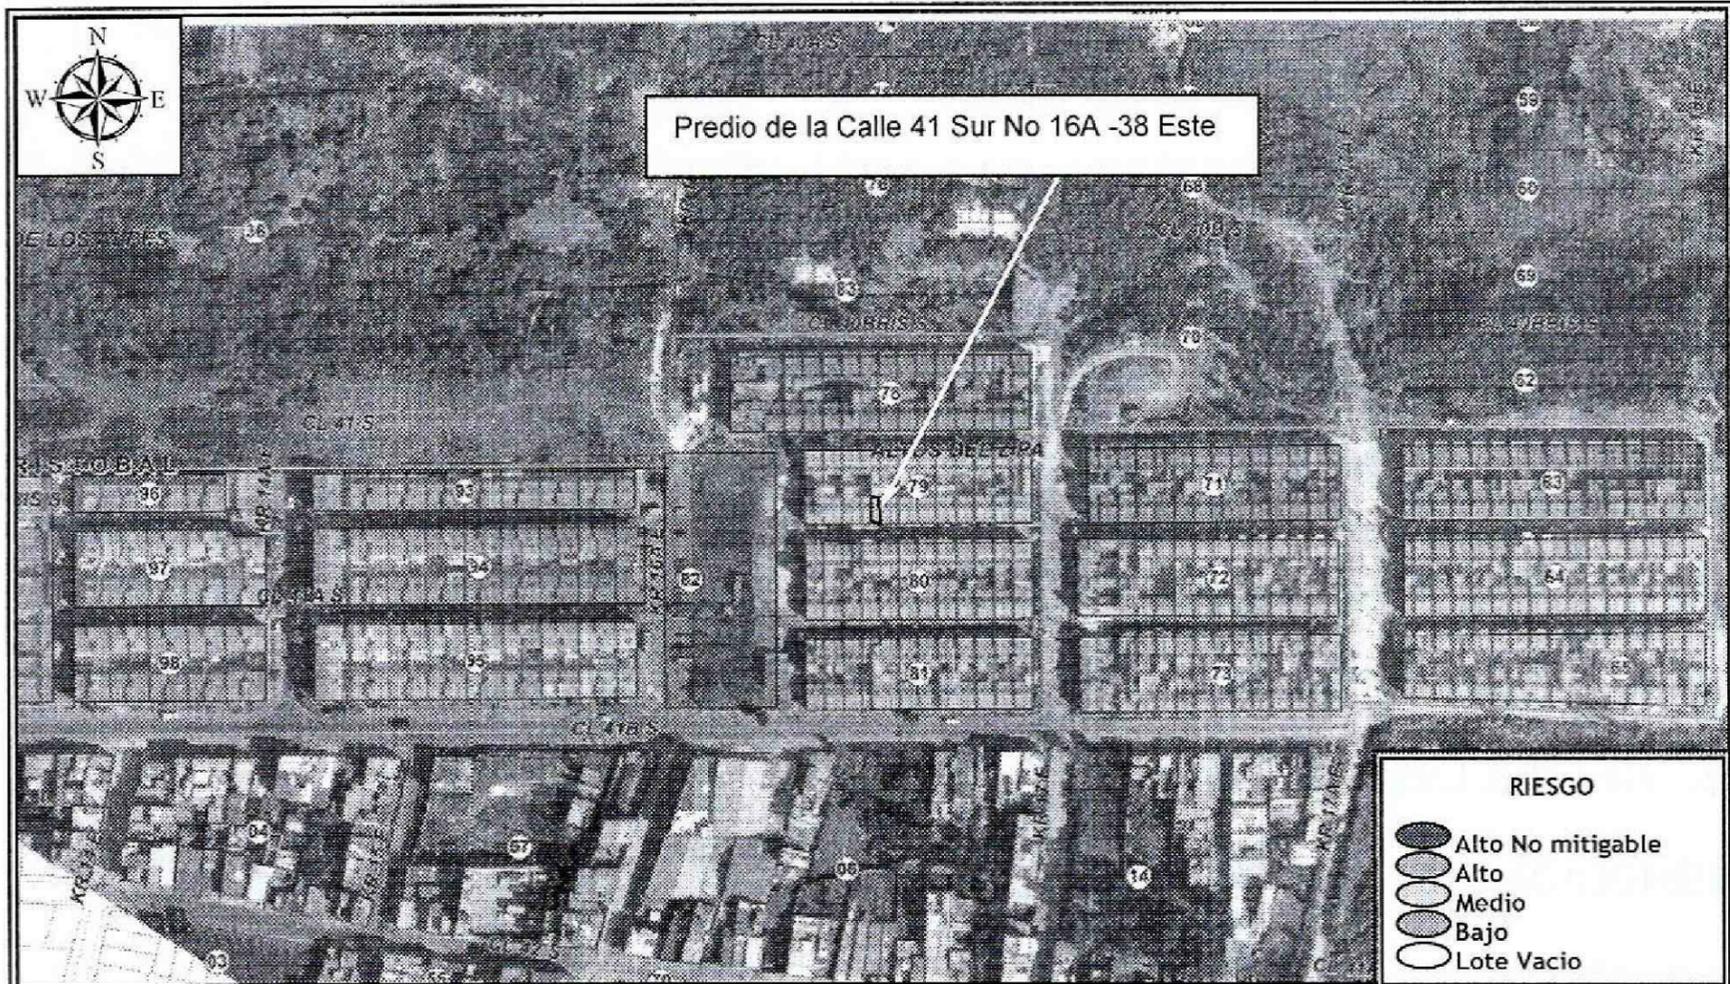
Figura 1. Localización y nivel de riesgo para el predio de la Calle 41 Sur No 16A -38 Este, el Sector Catastral Altos del Zuque de la Localidad de San Cristóbal (Imagen tomada del CT-6889).

Con base en lo anterior en el CT-6889, el predio evaluado se localiza en la Manzana 79, Predio 18 de la Urbanización de Santa Rosa y se encuentra en un sector donde se recomienda, implementar obras de mitigación que permitan reducir el riesgo existente asociado a procesos de remoción en masa. Implementar las medidas para el manejo de los flujos superficiales y sub-superficiales mediante filtros, cunetas, drenes y/o demás obras que se requieran, previa valoración y caracterización detallada de los mismos, realizar el reforzamiento estructural y de cimentación de cada uno de los predios que se encuentran en esta condición. Verificar el estado de las redes de servicios domiciliarios, equipamientos y demás elementos del espacio público existentes en el sector, y garantizar su funcionalidad en condiciones seguras de manera que no generen nuevos riesgos. Garantizar que las acciones a implementar cuenten con el apoyo de personal idóneo y cumplan con la normatividad vigente en el Distrito Capital. Cabe anotar que la intervención de las viviendas y los espacios urbanos, debe ser garantizada con diseños y procesos constructivos acordes al cumplimiento de la normatividad vigente.
