DIAGNÓSTICO TÉCNICO DI-8786
SUBDIRECCIÓN DE ANÁLISIS DE RIESGOS Y EFECTOS DE CAMBIO CLIMÁTICO
COORDINACIÓN DE ASISTENCIA TÉCNICA
RADICADO IDIGER 2015ER17566

DIRECCIÓN	Carrera 21 No. 122-87	ÁREA DIRECTA	1350 m ²				
BARRIO	Sector catastral Santa Bárbara Central	POBLACIÓN ATENDIDA	64				
UPZ	16 – Santa Bárbara.	FAMILIAS	14	ADULTOS	34	NIÑOS	30
LOCALIDAD	01 – Usaquén.	PREDIOS EVALUADOS	15				
CHIP	AAA0164BHFZ.	OFICIO REMISORIO	CR-22510.

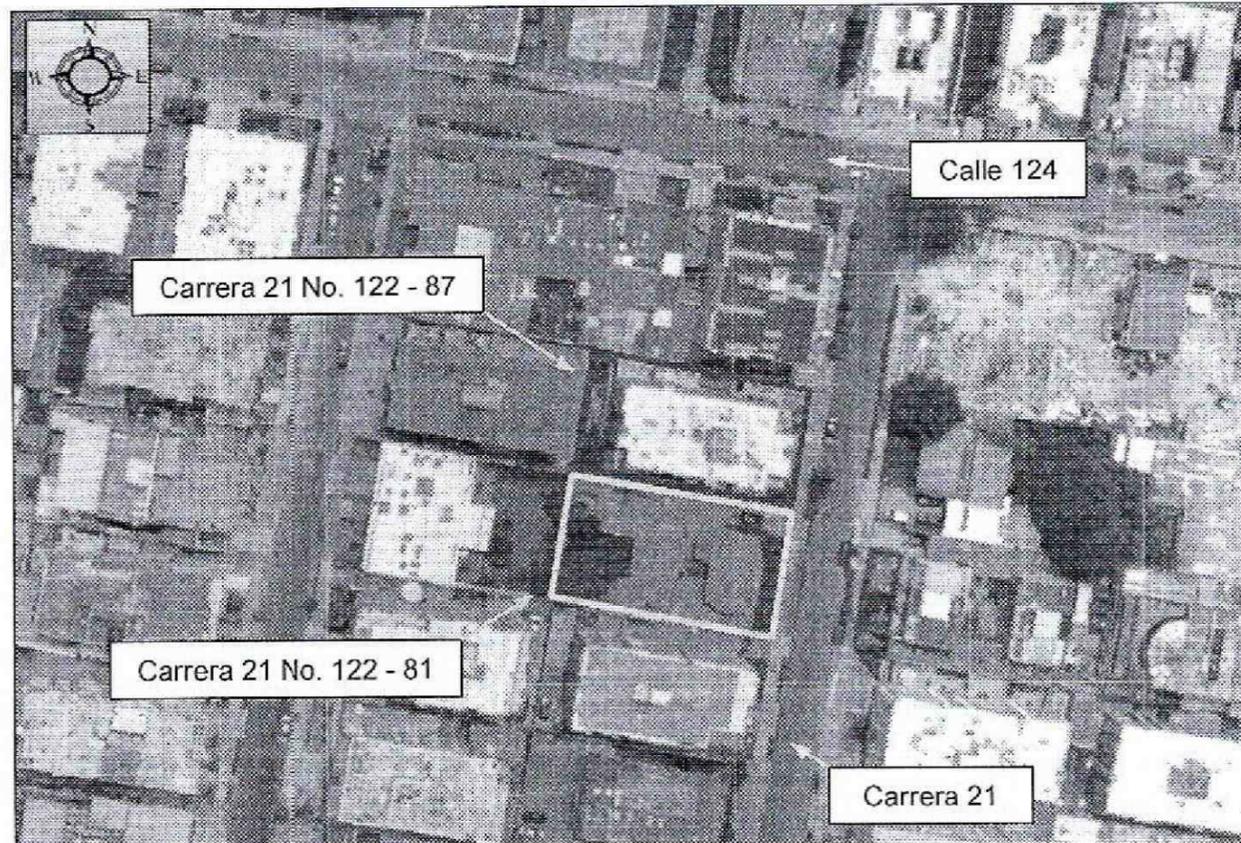
Figura 1. Aerofotografía del sector donde se localizan los predios de la Carrera 21 No. 122 – 81 y la Carrera 21 No. 122 – 87, en el Sector Catastral Santa Bárbara Occidental de la Localidad Usaquén. Se observa que se encuentra consolidado urbanísticamente, con vías de acceso vehicular pavimentadas.
