**DIAGNÓSTICO TÉCNICO DI - 8805**  
**SUBDIRECCIÓN DE ANÁLISIS DE RIESGOS Y EFECTOS DE CAMBIO CLIMÁTICO**  
**COORDINACIÓN DE ASISTENCIA TÉCNICA**  
**RADICADO IDIGER No. 2015ER20341**

<b>PREDIO</b>	Diagonal 51A Sur No. 2D-46 Este	<b>ÁREA DIRECTA</b>	140 m <sup>2</sup>		
<b>BARRIO</b>	Palermo Sur Sector Las Brisas	<b>POBLACIÓN ATENDIDA</b>	10		
<b>UPZ</b>	55 – Diana Turbay	<b>FAMILIAS</b>	5	<b>ADULTOS</b>	7
<b>LOCALIDAD</b>	18 – Rafael Uribe Uribe	<b>PREDIOS EVALUADOS</b>	1		
<b>CHIP</b>	AAA0021RXUH	<b>OFICIO REMISORIO</b>	CR-22571

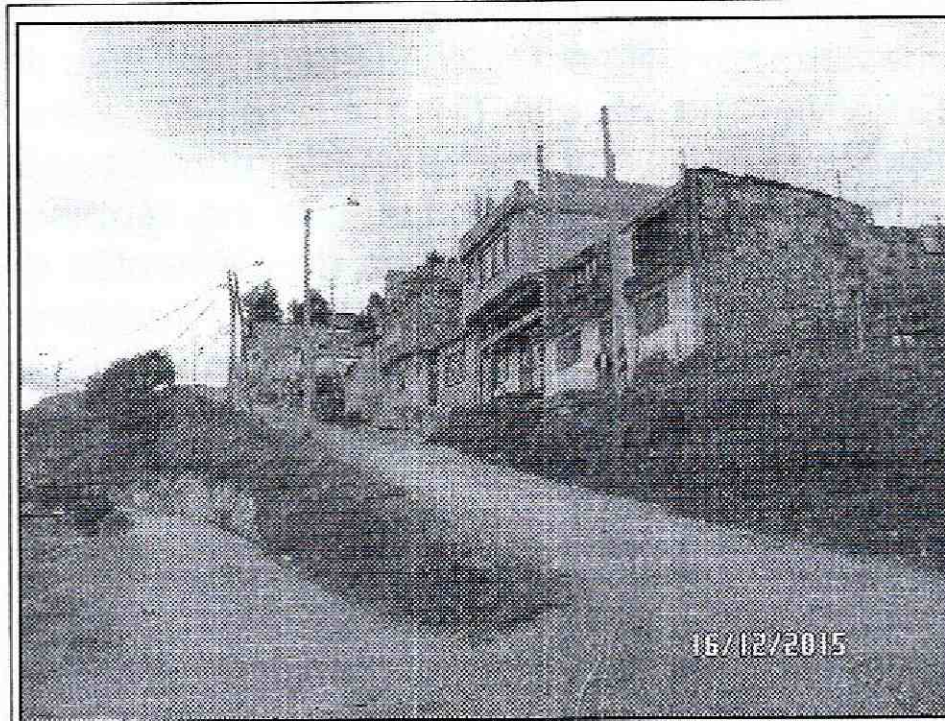
**Fotografía 1.** Vista del sector donde se localiza el predio de la Diagonal 51A Sur No. 2D-46 Este, Barrio Palermo Sur Sector Las Brisas de la Localidad de Rafael Uribe Uribe.
