<b>ALCALDÍA MAYOR DE BOGOTÁ D.C.</b> AMBIENTE <small>Instituto Distrital de Gestión de Riesgos y Cambio Climático</small>	<b>DIAGNÓSTICO TÉCNICO</b>	Código:	GAR- FT - 03
		Versión:	03
		Fecha de revisión:	01/10/2014

**DIAGNÓSTICO TÉCNICO - DI No. 8826**  
**SUBDIRECCIÓN DE ANÁLISIS DE RIESGOS Y EFECTOS DEL CAMBIO CLIMÁTICO**  
**COORDINACIÓN DE ASISTENCIA TÉCNICA**  
**RADICADO IDIGER 2015ER18765**

<b>DIRECCIÓN</b>	Conjunto Residencial Torres de Villa Julia Calle 169 A No. 62-26	<b>ÁREA DIRECTA</b>	0.01 Ha		
<b>SECTOR CATASTRAL</b>	Portales del Norte	<b>POBLACIÓN ATENDIDA</b>	150		
<b>UPZ</b>	18 – Britalia	<b>FAMILIAS</b>	0	<b>ADULTOS</b>	150
<b>LOCALIDAD</b>	11 – Suba	<b>PREDIOS EVALUADOS</b>	1		
<b>CHIP</b>	AAA0220WACX	<b>OFICIO REMISORIOS</b>	CR-22778

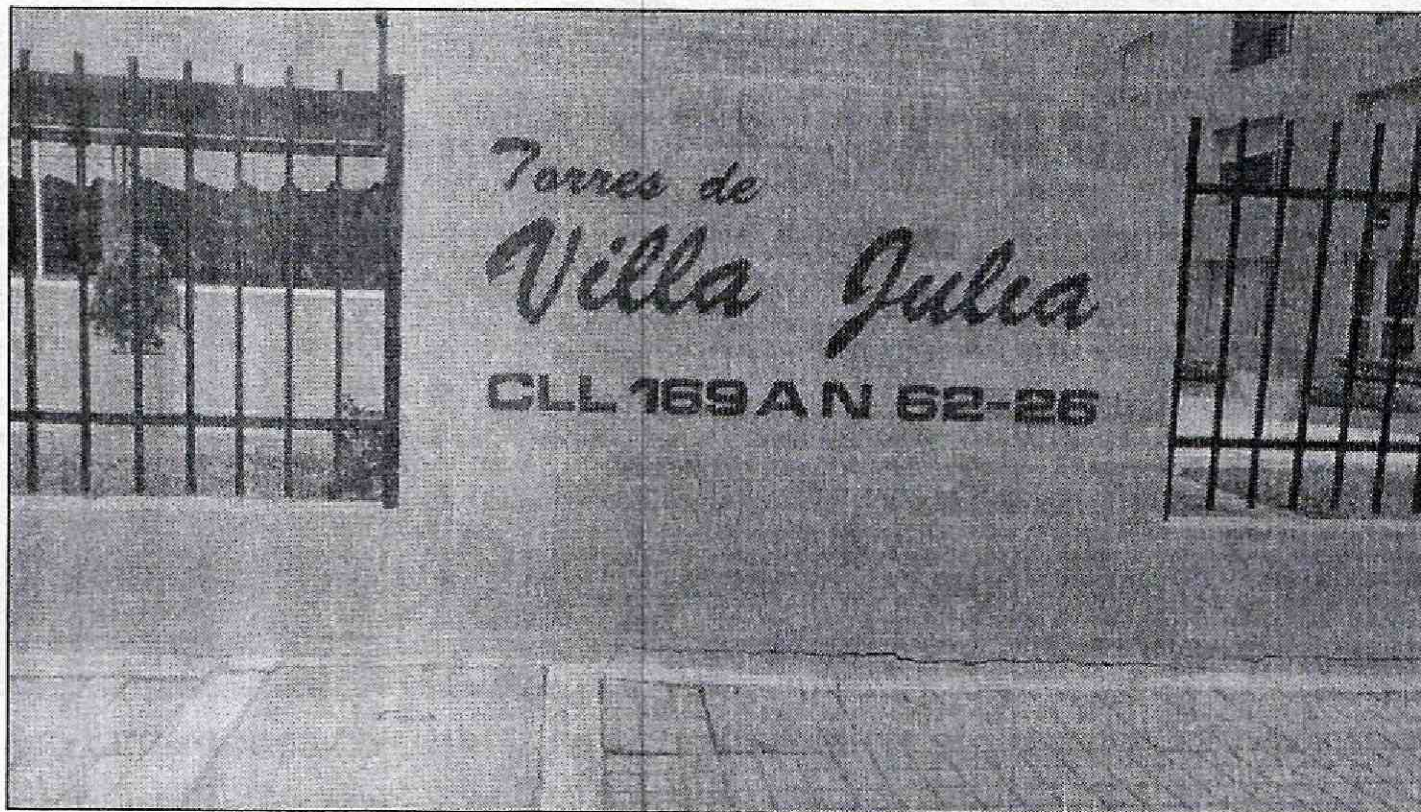
**Fotografía 1.** Fachada principal del Conjunto Residencial Torres de Villa Julia emplazado en el predio de la Calle 169 A No. 62-26 en el Sector Catastral Portales del Norte, de la Localidad de Suba.

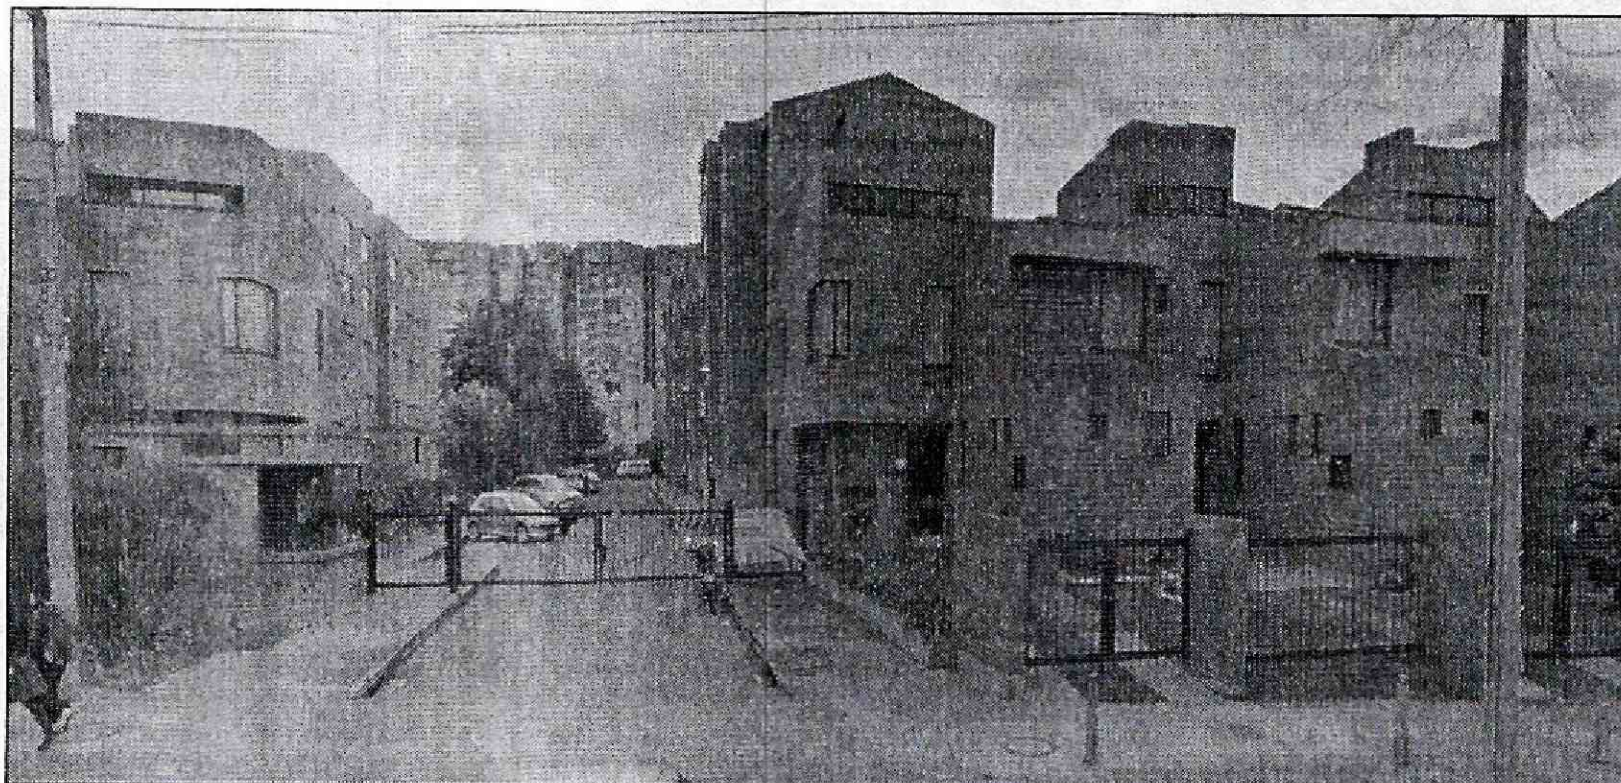
**Fotografía 2.** Fachada principal del Conjunto Residencial Villa Julia emplazado en el predio de la Carrera 62 No. 169 A - 51, en el Sector Catastral Portales del Norte, de la Localidad de Suba.
