**DIAGNÓSTICO TÉCNICO DI-8828**  
**SUBDIRECCIÓN DE ANÁLISIS DE RIESGOS Y EFECTOS DE CAMBIO CLIMÁTICO**  
**COORDINACIÓN DE ASISTENCIA TÉCNICA**  
**RAD IDIGER 2015ER21495**

<b>DIRECCIÓN</b>	PRM Qda. La Nutria (Punto 1) 4° 31'43,18 N 74°05'39,85"W	<b>ÁREA DIRECTA</b>	5 Ha				
	PRM Qda. La Nutria (Punto 2) 4° 31'44,55 N 74°05'44,55"W						
	PRM Cuchilla Juan Rey (Punto 3) 4° 31'52,95 N 74°05'44,96"W						
	PRM Sector El Refugio (Punto 4) 4° 31'51,41 N 74°05'45,39"W						
<b>SECTOR</b>	Parque Distrital Entrenubes	<b>POBLACIÓN ATENDIDA</b>					
<b>UPZ</b>	60- Parque Distrital Entrenubes	<b>FAMILIAS</b>	0	<b>ADULTOS</b>	0	<b>NIÑOS</b>	0
<b>LOCALIDAD</b>	05- Usme	<b>PREDIOS EVALUADOS</b>		0			
<b>CHIP</b>	Sin información	<b>OFICIO REMISORIO</b>		CR-22786

En atención al Radicado IDIGER 2015ER21495, personal del Instituto Distrital de Gestión de Riesgos y Cambio Climático – IDIGER, realizó visita técnica el día 21 de diciembre de 2015, al Parque Distrital Entrenubes, evaluando los puntos que se mencionan a continuación:

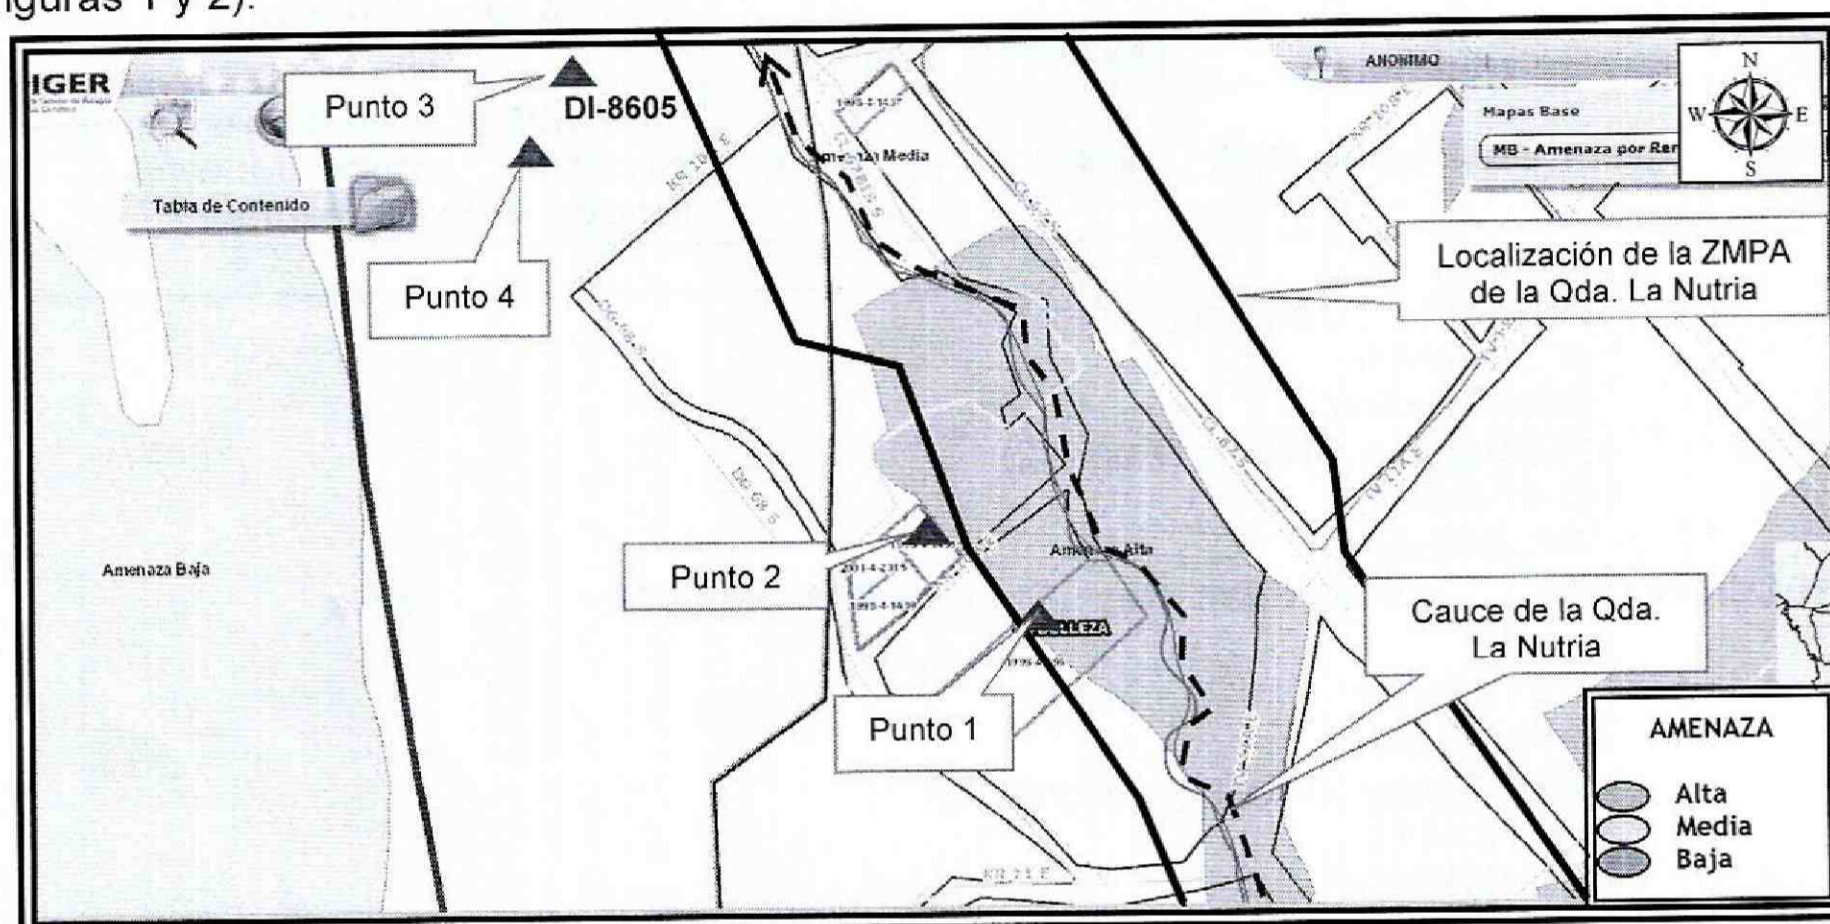
Figura 1. Localización y categorización de amenaza para el sector donde se localizan los predios evaluados, del Parque Distrital Entrenubes, en la Localidad de Usme (Imagen suministrada por SIG-IDIGER).

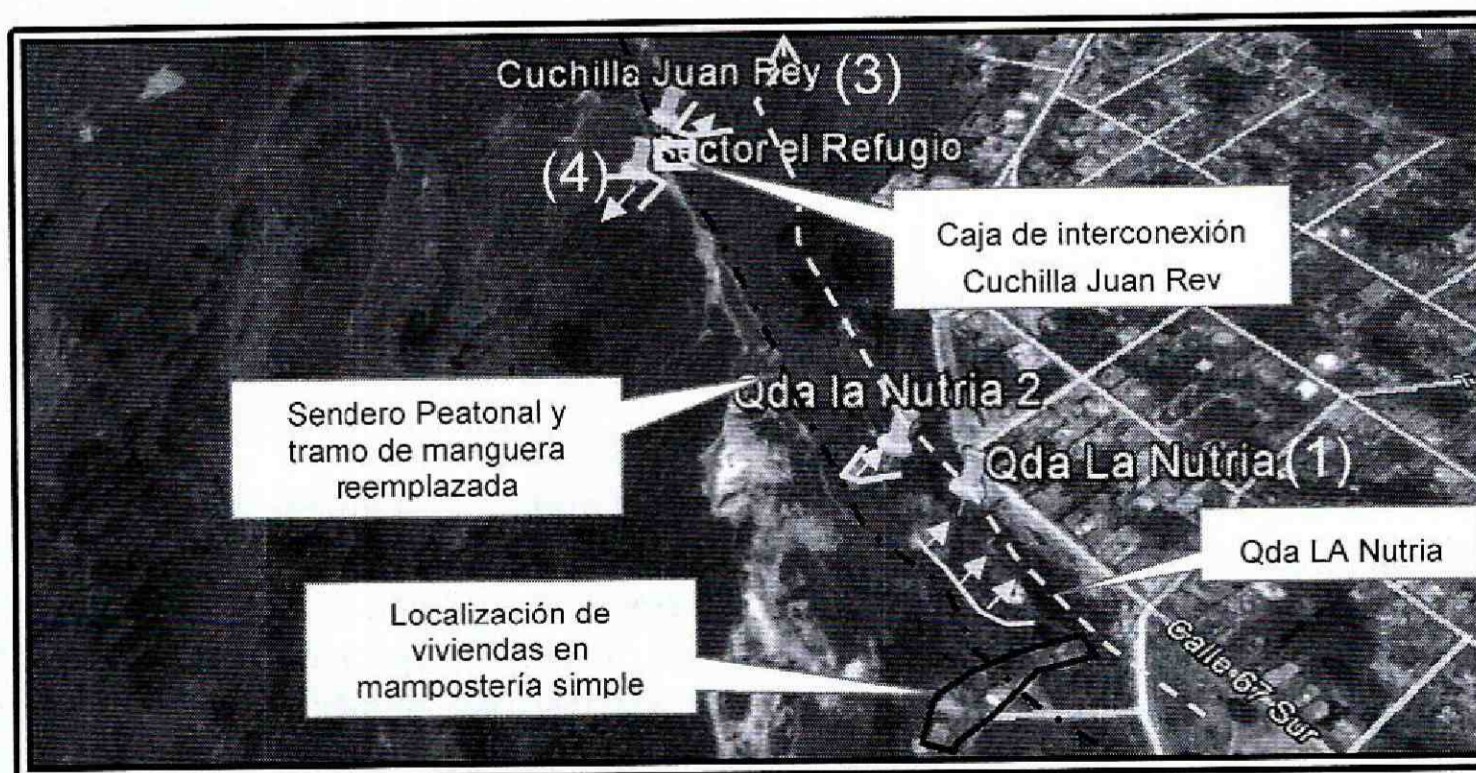
Figura 2. Localización de los sectores donde se presentan varios procesos de remoción en masa en el Parque Distrital Entrenubes, en la Localidad de Usme (Imagen Google earth).
