DIAGNÓSTICO TÉCNICO DI-8839
SUBDIRECCIÓN DE ANÁLISIS DE RIESGOS Y EFECTOS DE CAMBIO CLIMÁTICO
COORDINACIÓN DE ASISTENCIA TÉCNICA
RADICADO IDIGER 2015ER18472

DIRECCIÓN	Carrera 92 entre Calle 82 A y Calle 85 Bis	ÁREA DIRECTA	1.6 Ha				
BARRIO	Quirigua Central	POBLACIÓN ATENDIDA	400				
UPZ	29 – Minuto de Dios.	FAMILIAS	100	ADULTOS	220	NIÑOS	180
LOCALIDAD	10 – Engativá.	PREDIOS EVALUADOS	100				
CHIP	AAA0064ECUZ y otros.	OFICIO REMISORIO	CR-22810.

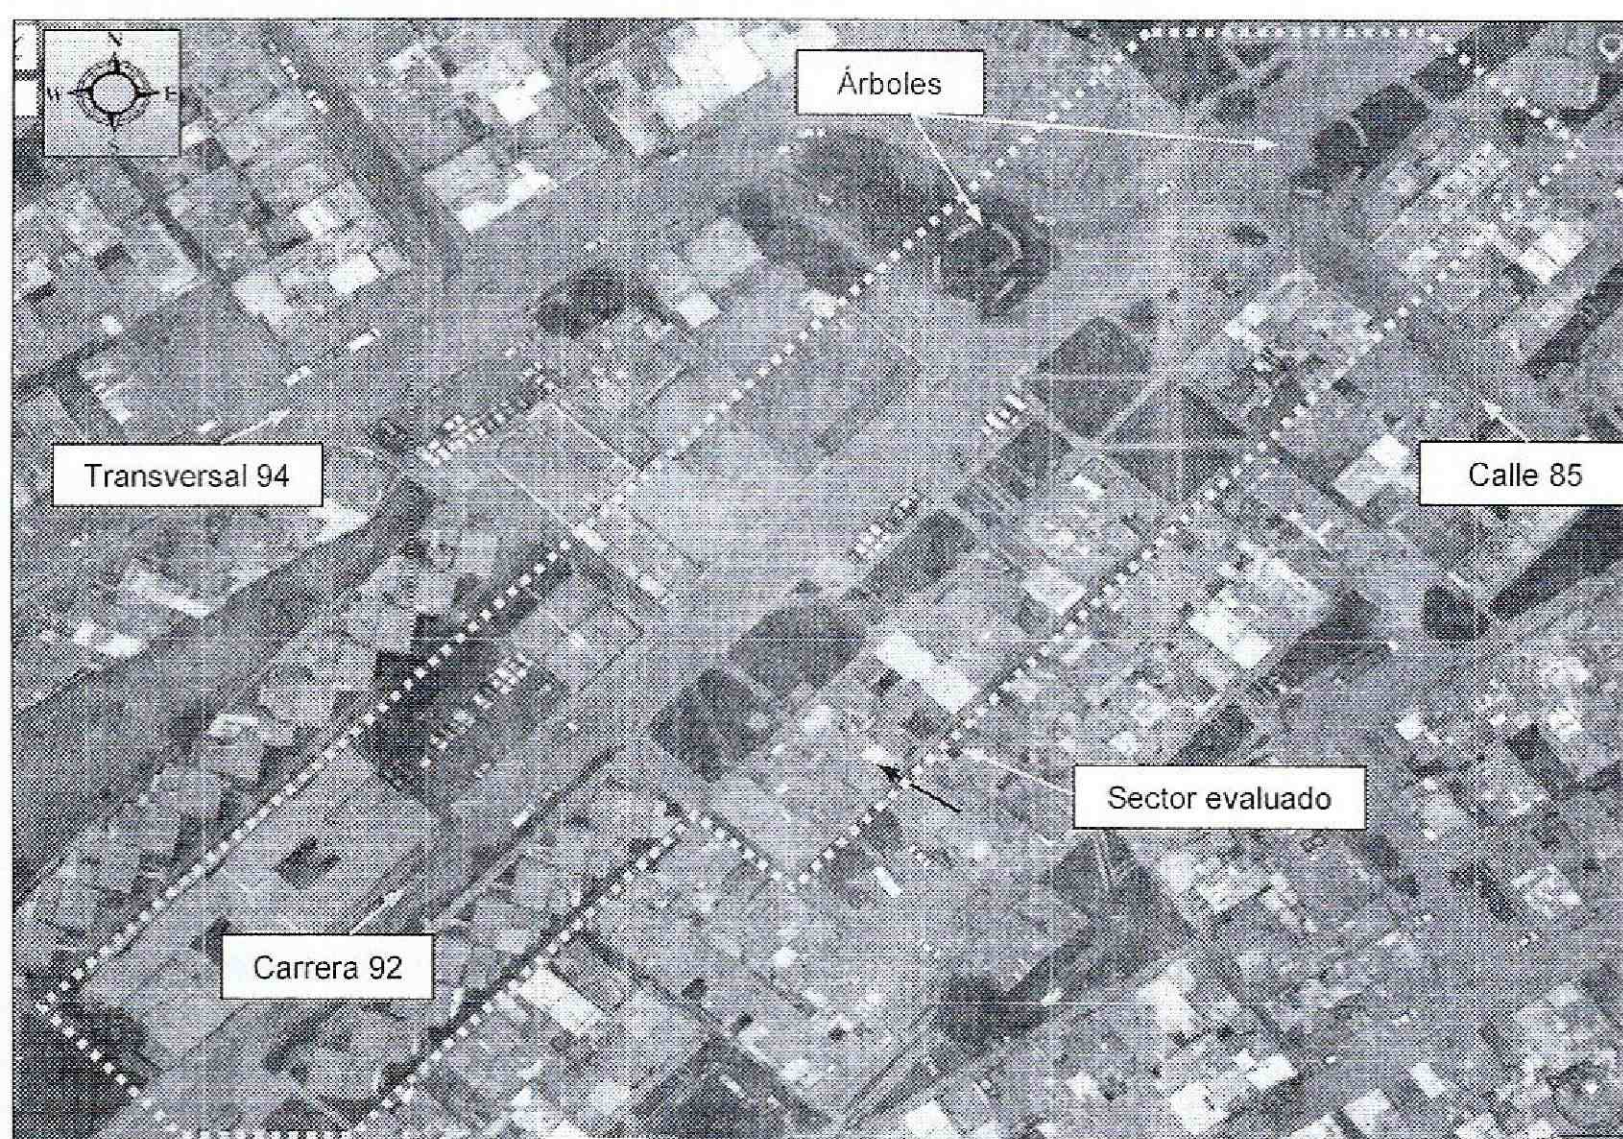
Figura 1. Aerofotografía del sector ubicado en la Carrera 92 entre la Calle 82 A y la Calle 85 Bis, en el barrio Quirigua Central de la Localidad Engativá. Se observa que se encuentra consolidado urbanísticamente, con vías de acceso vehicular pavimentadas.
