DIAGNÓSTICO TÉCNICO – DI-8851
SUBDIRECCIÓN DE ANÁLISIS DE RIESGOS Y EFECTOS DE CAMBIO CLIMÁTICO
COORDINACIÓN DE ASISTENCIA TÉCNICA
RADICADO IDIGER 2015ER18661

Riesgo del sector donde se localiza el predio rural de la Cra. 2 No. 2 – 61, con coordenadas 92629 N – 90193 E, en el Corregimiento de Pasquilla de la Localidad de Ciudad Bolívar.

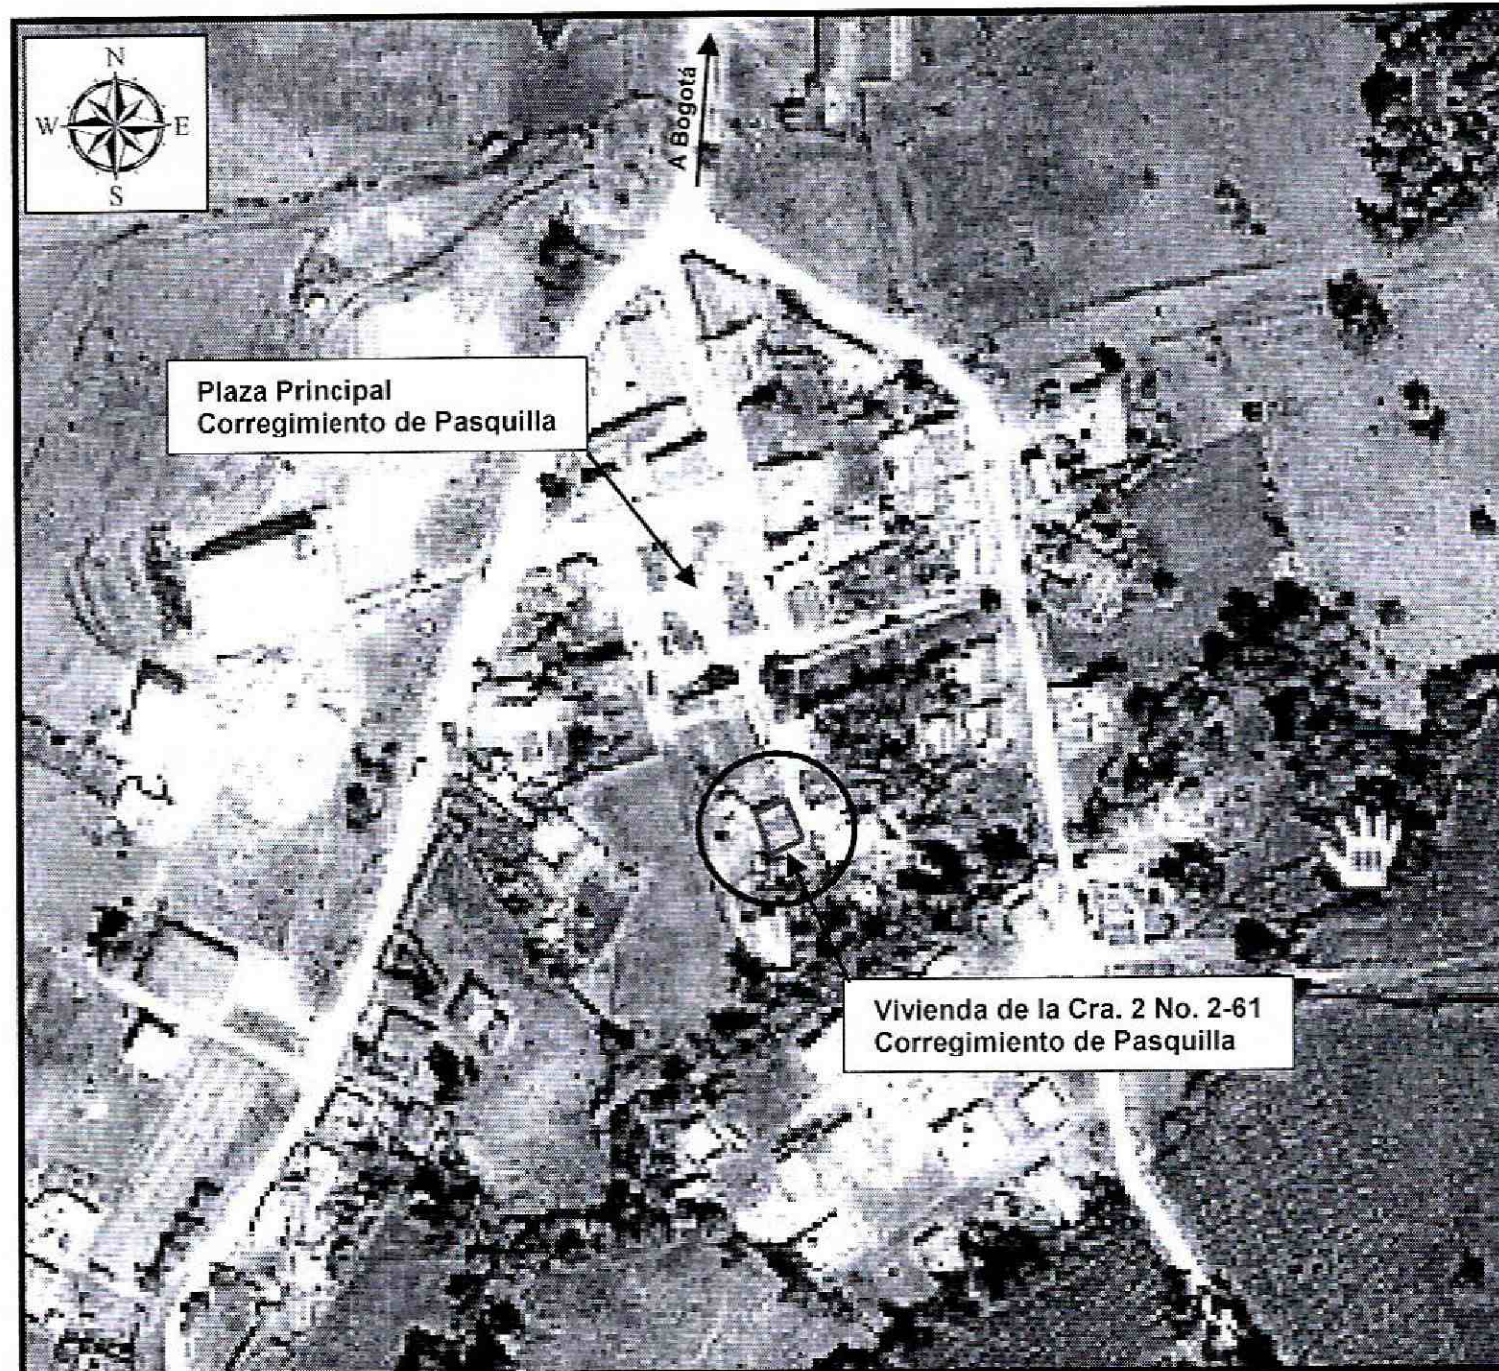
De acuerdo con el Plano Normativo de Amenaza por Fenómenos de Remoción en Masa del Plan de Ordenamiento Territorial de Bogotá - POT (Decreto 190 de 2004, por el cual se compilan los decretos 619 de 2000 y 469 de 2003), el predio visitado cuenta con una calificación de amenaza baja por fenómenos de remoción en masa y no presenta amenaza por inundación (Ver figuras 1 y 2).

Figura 1. Localización del predio de la Cra. 2 No. 2-61, en el corregimiento de Pasquilla, de la Localidad de Ciudad Bolívar. Fuente: Geo Portal.

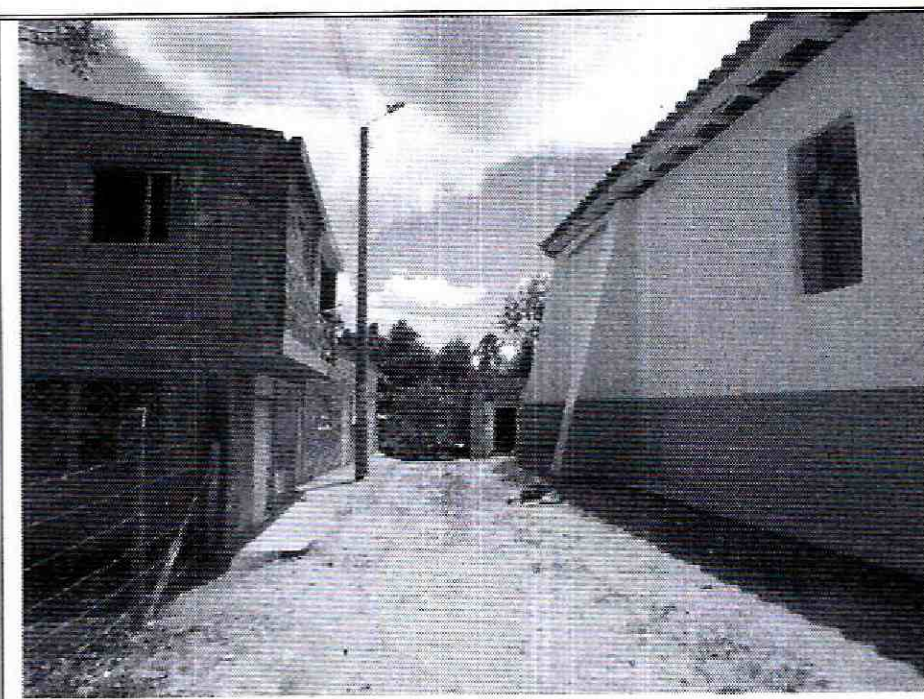
Foto No. 1. Acceso a la Vivienda ubicada en la Cra. 2 No. 2-61, en el Corregimiento de la Pasquilla, de la Localidad de Ciudad Bolívar.

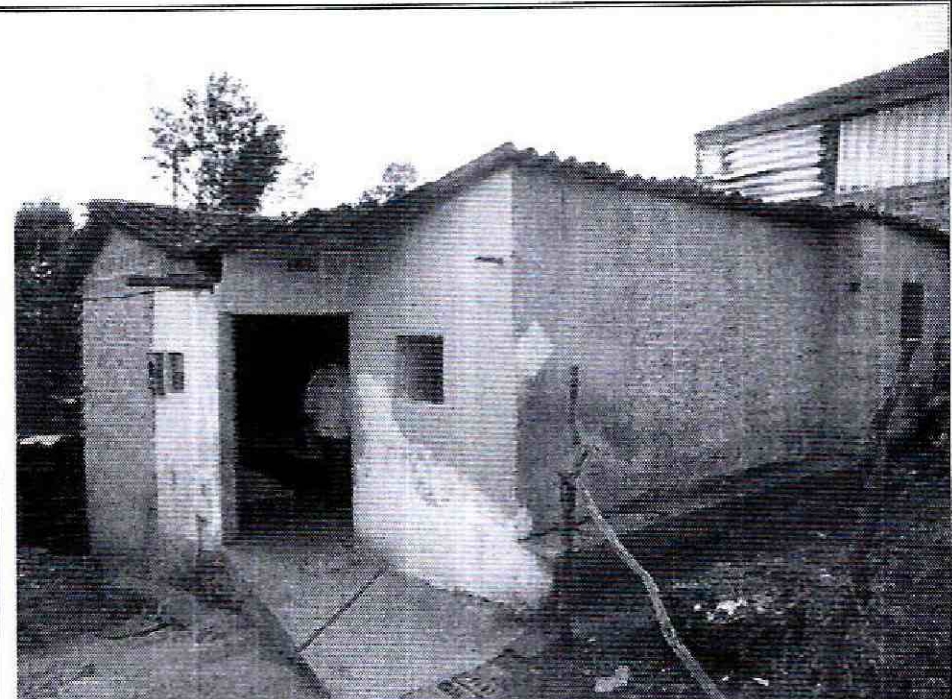
En el predio de la Cra. 2 No. 2-61, con coordenadas 92629 N – 90193 E, ubicado en el Corregimiento de Pasquilla, se emplaza una vivienda de un (01) nivel, construida en mampostería simple, con placa de piso en concreto y cubierta en tejas de asbesto - cemento, sostenida por un entramado en madera, que descansa sobre los muros perimetrales de la misma (Ver fotografía 2). La construcción evidencia deficiencias constructivas relacionadas principalmente con la carencia de adecuados elementos estructurales de confinamiento y

Foto No. 2. Aspecto de la vivienda evaluada, ubicada en la Cra. 2 No. 2-61, en el Corregimiento de la Pasquilla, de la Localidad de Ciudad Bolívar.
