| | DIAGNÓSTICO TÉCNICO | Código: | GAR- FT - 03 |

DIAGNÓSTICO TÉCNICO - DI No. 8853
SUBDIRECCIÓN DE ANÁLISIS DE RIESGOS Y EFECTOS DEL CAMBIO CLIMÁTICO
COORDINACIÓN DE ASISTENCIA TÉCNICA
EVENTO DE EMERGENCIA No. 3325717

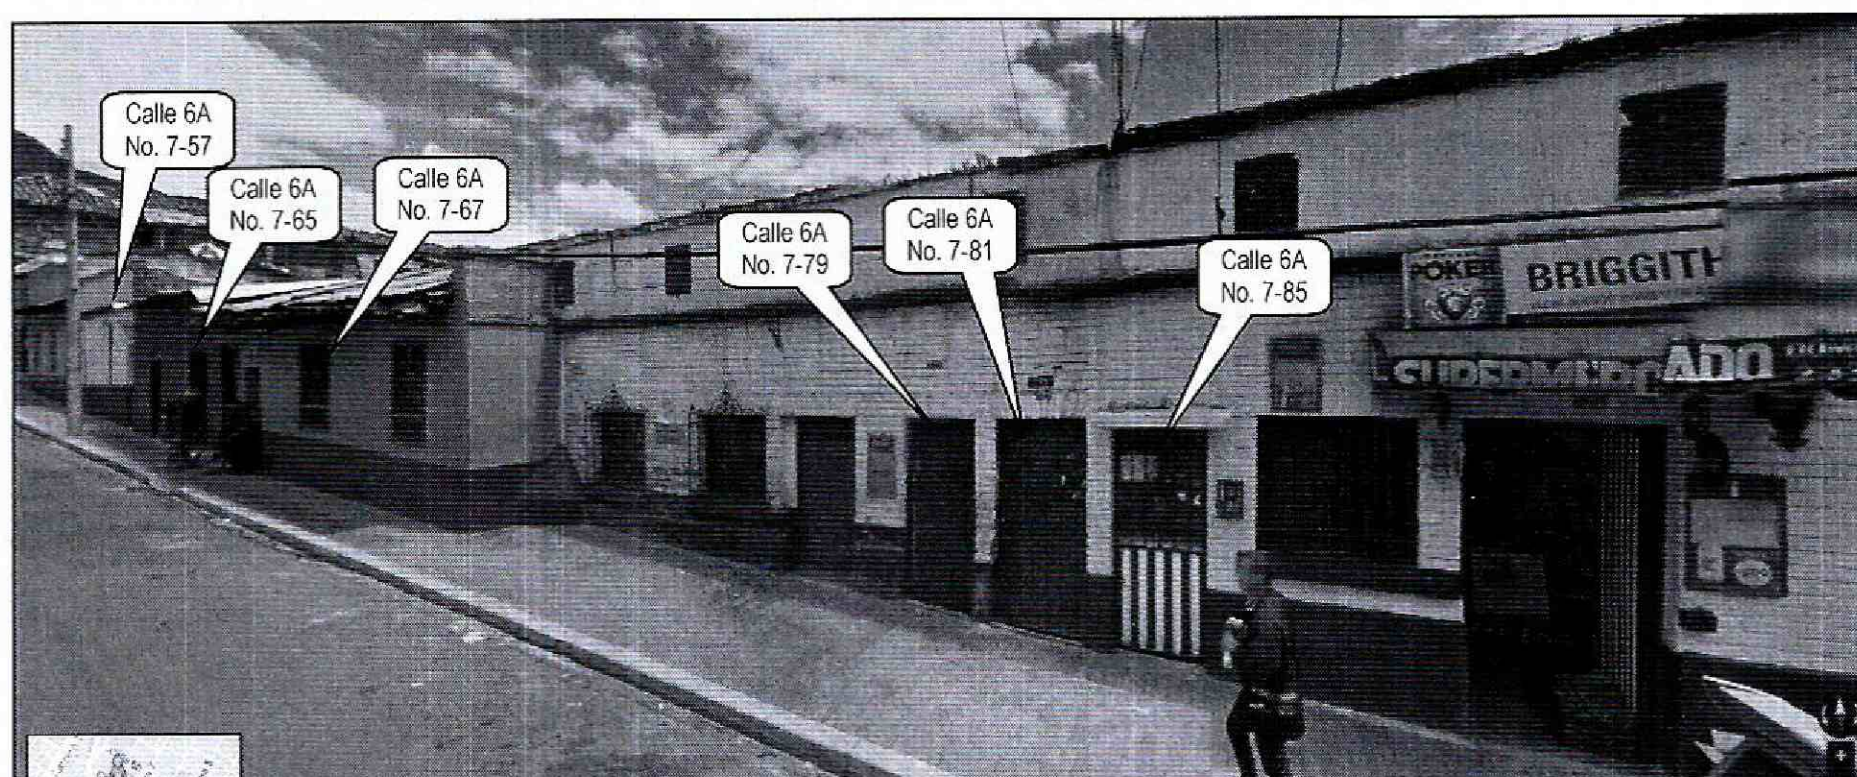
Las viviendas afectadas corresponden a edificaciones antiguas de un nivel, construidas en una combinación de adobe prensado y confinado mediante elementos de madera y mampostería simple en algunos muros, mezzanines en listones de madera, cubierta a dos aguas tipo pesada con teja de arcilla cocida sobre entramado de madera rolliza. En zonas abiertas se tiene cubierta liviana en teja traslúcida y existen sectores con cielos rasos en esterilla. Las viviendas del sector según información catastral se construyeron hacia el año 1950, razón por la cual no cumplen con las normativas vigentes de sismo resistencia y presentan deficiencias constructivas inherentes a la época (ver fotografías 1 y 2).

Fotografía 1. Localización general de las edificaciones evaluadas sobre la Calle 6 A en el Sector Catastral Santa Bárbara Localidad de La Candelaria. Fotografía tomada de Google Maps 2015

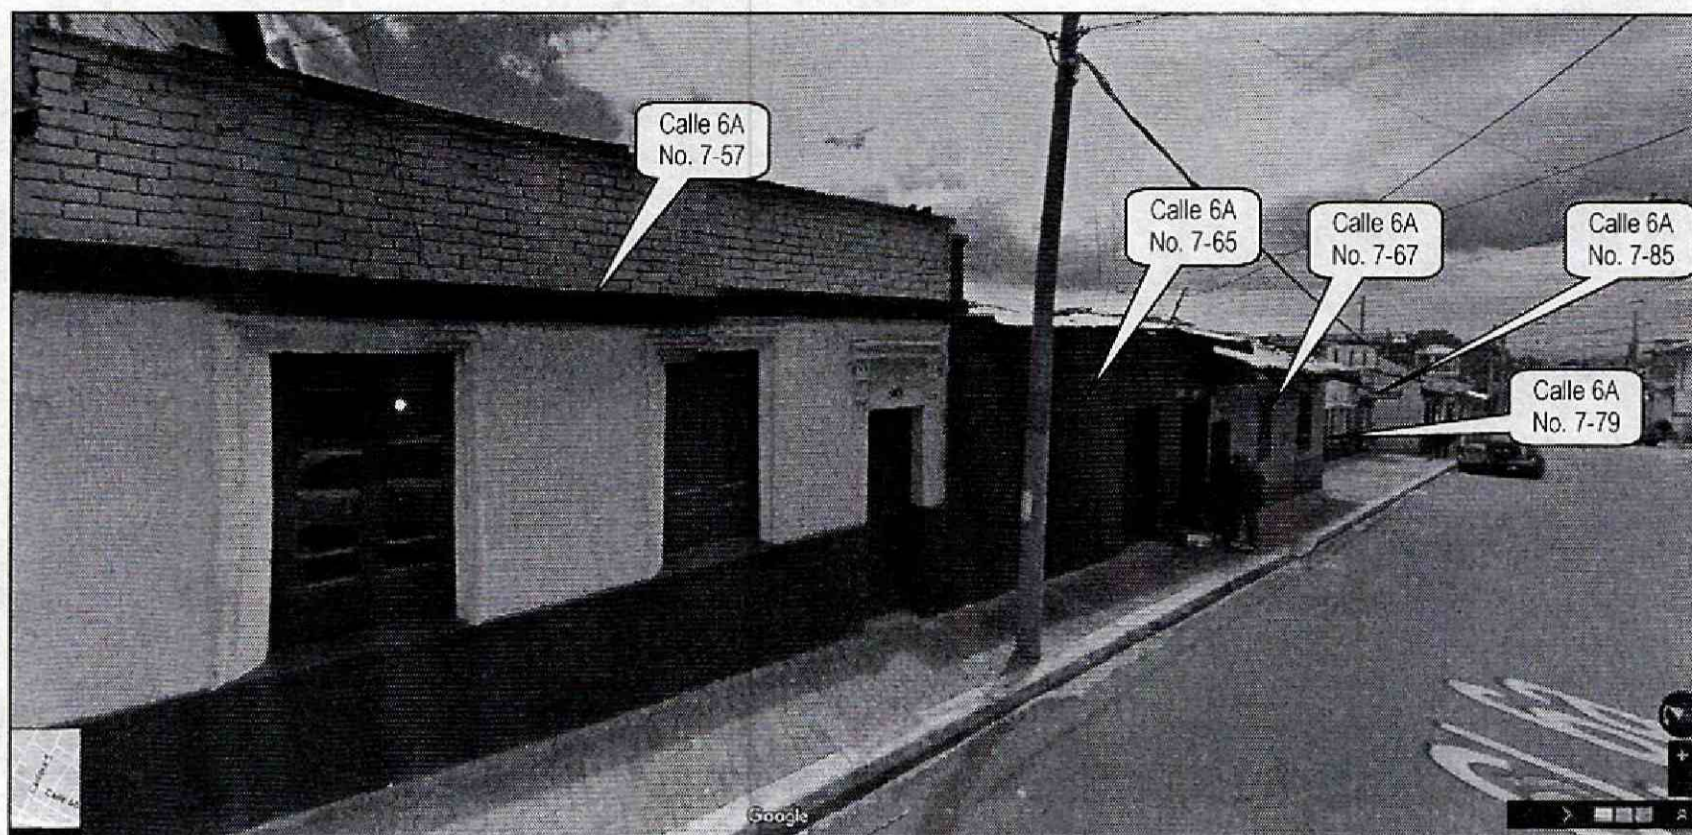
Fotografía 2. Localización general de las edificaciones evaluadas sobre la Calle 6 A en el Sector Catastral Santa Bárbara, Localidad de La Candelaria. Fotografía tomada de Google Maps 2015
