DIAGNÓSTICO TÉCNICO – DI-8855
SUBDIRECCIÓN DE ANÁLISIS DE RIESGOS Y EFECTOS DE CAMBIO CLIMÁTICO
COORDINACIÓN DE ASISTENCIA TÉCNICA
RADICADO IDIGER 2015ER20274

DIRECCIÓN	Transversal 8 B Este No. 89 – 46 Sur Calle 89 Bis Sur No. 8 D – 09 Este	ÁREA DIRECTA	170 m ²				
BARRIO	Sierra Morena	POBLACIÓN ATENDIDA	10				
UPZ	57 – Gran Yomasa	FAMILIAS	2	ADULTOS	6	NIÑOS	4
LOCALIDAD	05 – Usme	PREDIOS EVALUADOS	2				
CHIP	AAA0145ZOMR AAA0167NBTO	OFICIO REMISORIO	CR-22853

Predio de la Transversal 8B Este No. 89 – 46 Sur

Predio de la Calle 89 Bis Sur No. 8 D – 09 Este

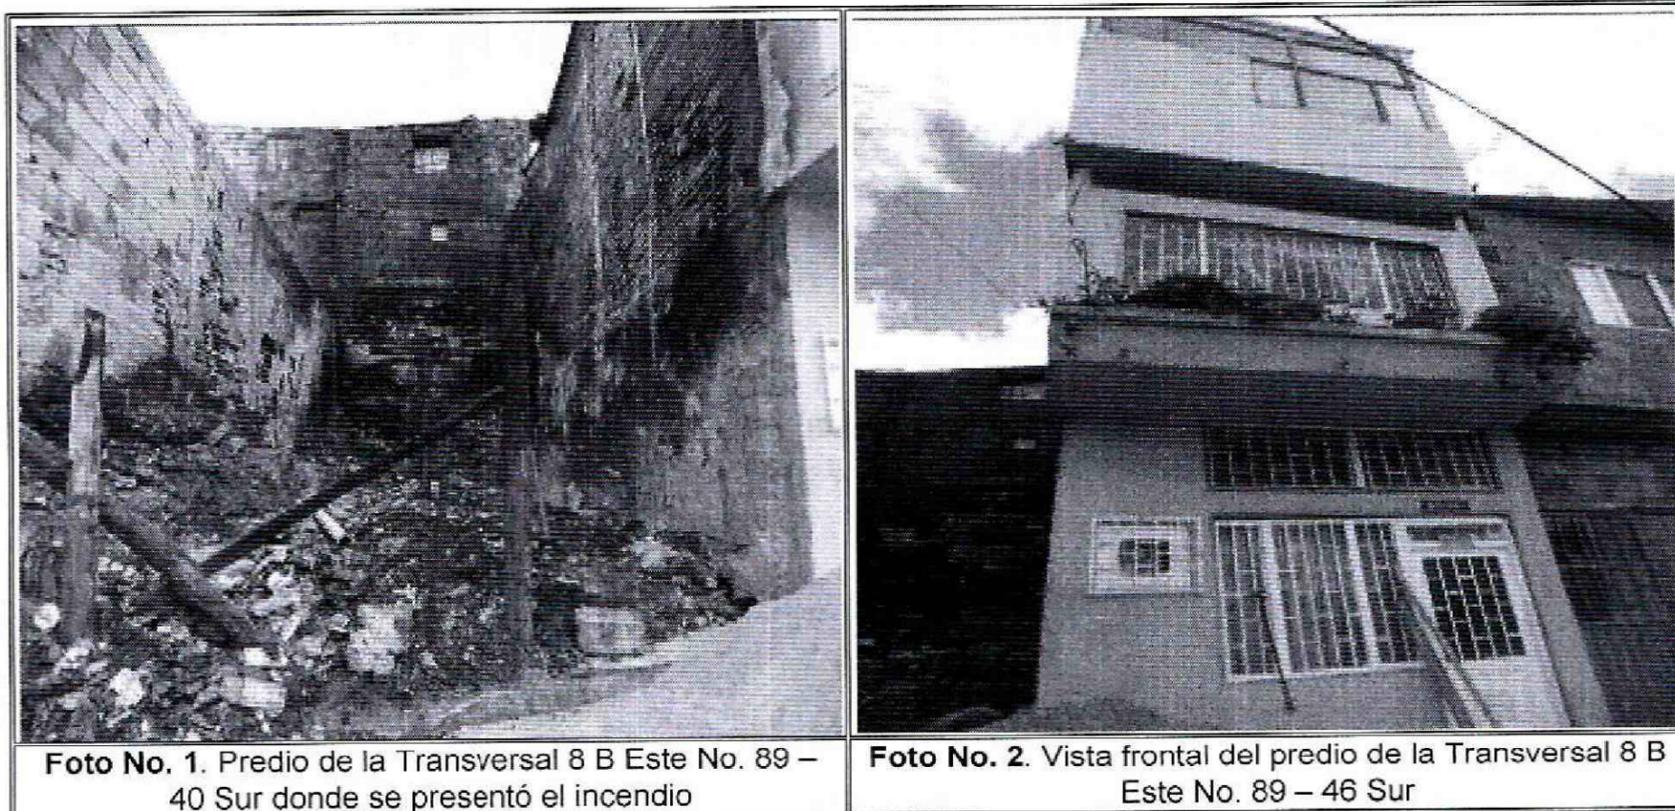
En el predio se emplaza una vivienda de tres (03) niveles, construida en mampostería parcialmente confinada, con losas de entepiso en concreto y cubierta liviana. En la inspección visual realizada se identifican lesiones de tipo mecánico en los muros de cerramiento perimetral sobre el costado norte, de tendencia escalonada, horizontal y vertical, con aberturas aproximadas de 2.0 milímetros y longitudes de aproximadamente 1.8 metros (Ver fotografías 2 a 5). No se identificaron afectaciones en los elementos estructurales que conforman la vivienda (Vigas, columnas y losas de entepiso), que comprometan la estabilidad y/o funcionalidad bajo cargas normales (habituales) de servicio.

Dentro de las posibles causas por las cuales se están presentando las afectaciones (fisuras y grietas) en los muros de cerramiento perimetral de las viviendas emplazadas en los predios de la referencia, se puede mencionar las altas temperaturas generadas por el incendio que se presentó en el predio de la Transversal 8 B Este No. 89 – 40 Sur, Barrio Sierra Morena de la Localidad de Usme.
