DIAGNÓSTICO TÉCNICO – DI-8856
SUBDIRECCIÓN DE ANÁLISIS DE RIESGOS Y EFECTOS DE CAMBIO CLIMÁTICO
COORDINACIÓN DE ASISTENCIA TÉCNICA
RADICADO IDIGER 2015ER19533

DIRECCIÓN	Calle 93 Sur No. 18B-06	ÁREA DIRECTA	60 m ²				
BARRIO	Barranquitos-Mochuelo Bajo	POBLACIÓN ATENDIDA	2				
UPZ		FAMILIAS	1	ADULTOS	2	NIÑOS	0
LOCALIDAD	19 – Ciudad Bolívar	PREDIOS EVALUADOS	1				
CHIP	AAA0234UCTD	OFICIO REMISORIO	CR-22855

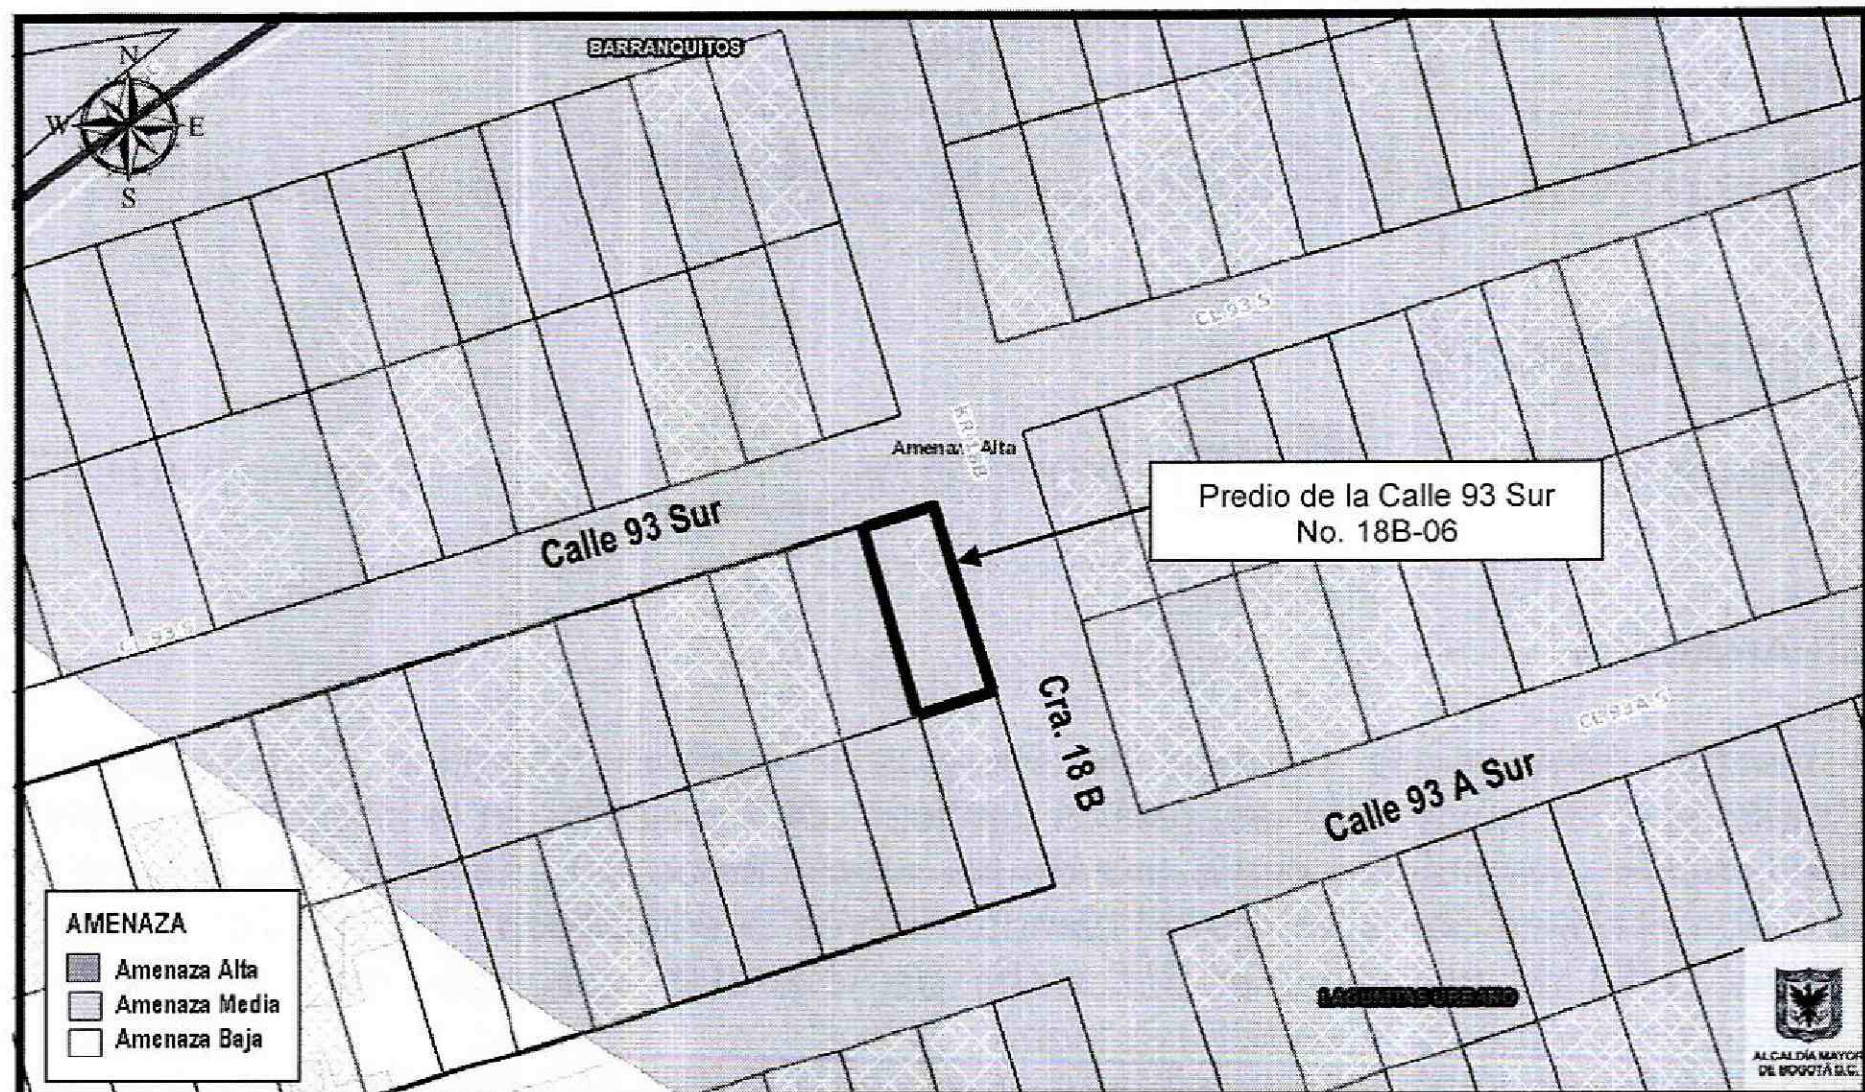
El predio de la Calle 93 Sur No. 18B-06 se localiza en el Barrio Barranquitos-mochuelo Bajo de la localidad de Ciudad Bolívar, el cual fue legalizado mediante el Acto administrativo 0017 del 22 de enero de 1999, expedido por el antiguo Departamento Administrativo de Planeación Distrital, actual Secretaria Distrital de Planeación – SDP, para lo cual el Instituto Distrital de Gestión de Riesgos y Cambio Climático - IDIGER, emitió el Concepto Técnico de Riesgo CT-3283 del 12 de Diciembre de 1998, el cual categoriza al predio de la Calle 93 Sur No. 18B-06, en una zona de amenaza media y riesgo medio por fenómenos de remoción en masa (Ver figura 1).

Figura 1. Localización y nivel de amenaza media del predio de la Calle 93 Sur No. 18B-06, en el Barrio Barranquitos-Mochuelo Bajo, de la Localidad de Ciudad Bolívar. Fuente. Geo Portal.
