DIAGNÓSTICO TÉCNICO - DI No. 8862
SUBDIRECCIÓN DE ANÁLISIS DE RIESGOS Y EFECTOS DEL
CAMBIO CLIMÁTICO
COORDINACIÓN DE ASISTENCIA TÉCNICA
RADICADO IDIGER 2015ER19636

ATENDIÓ: MARÍA ANGÉLICA QUINTERO QUINTANA				SOLICITANTE				
COE	24	MOVIL	08	LILIANA MARÍA AGUDELO S.				
FECHA	18 de Noviembre de 2015	HORA	11:35	VIGENCIA: Temporal mientras no se modifique significativamente las condiciones físicas del sector.				
DIRECCIÓN	Agrupación de Vivienda Takali de Piedemonte P.H. Calle 167 No. 74-32		ÁREA DIRECTA	0.01 Ha				
BARRIO	Casablanca		POBLACIÓN ATENDIDA	500				
UPZ	23 – Casablanca		FAMILIAS	150	ADULTOS	400	NIÑOS	100
LOCALIDAD	11 – Suba		PREDIOS EVALUADOS	1				
CHIP	AAA0177SHUZ		OFICIO REMISORIOS	CR-22866

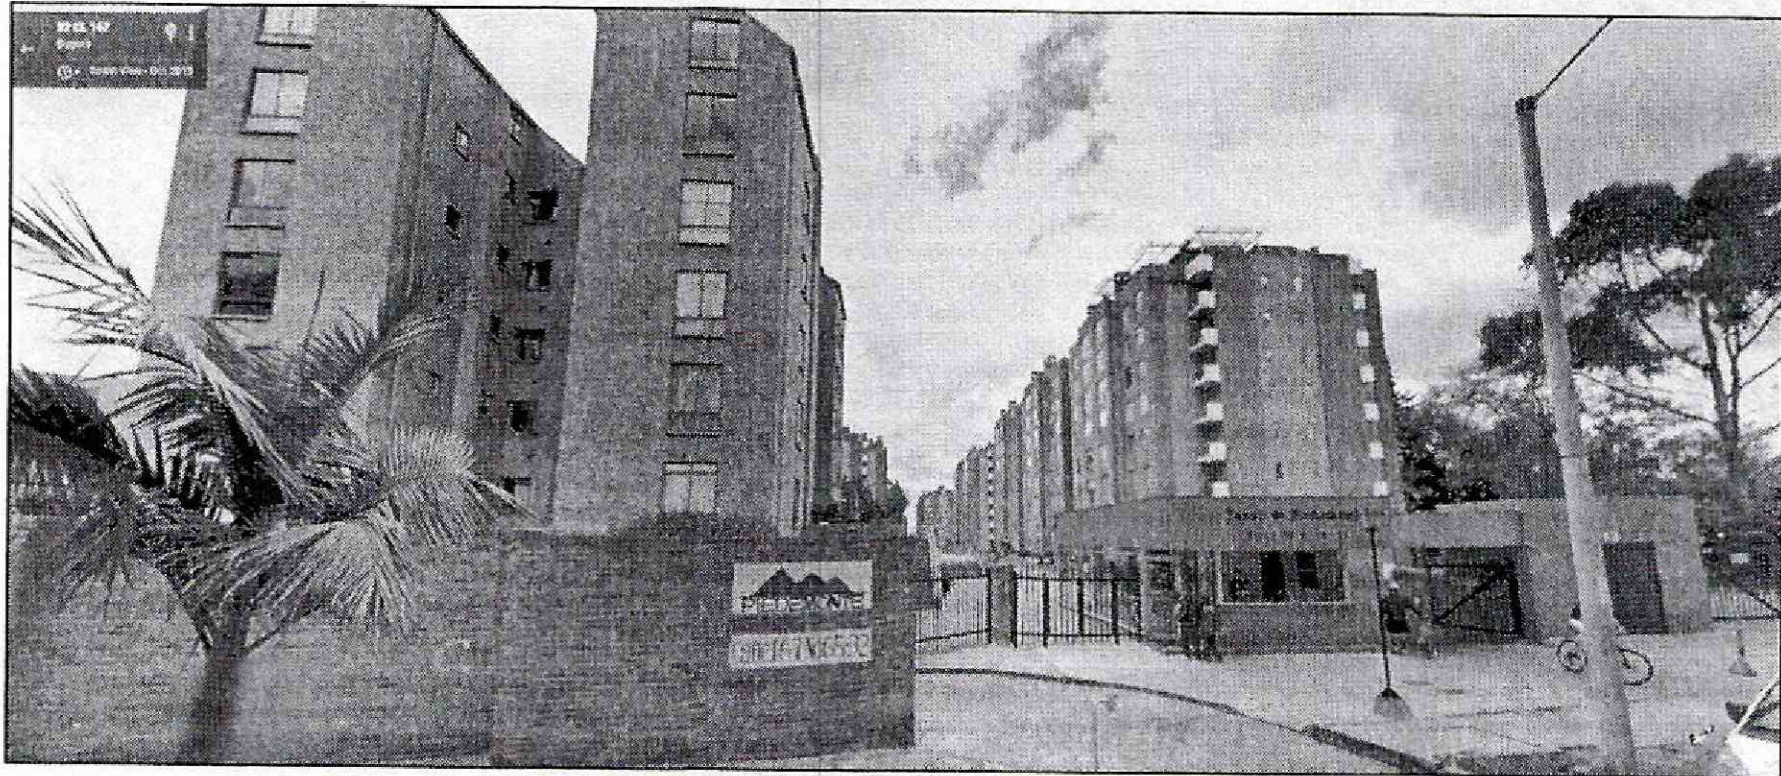
Fotografía 1. Fachada de la Agrupación de Vivienda Takalí de Piedemonte P.H. emplazada en el predio de la Calle 167 No. 74-32, en el Barrio Casablanca de la Localidad de Suba

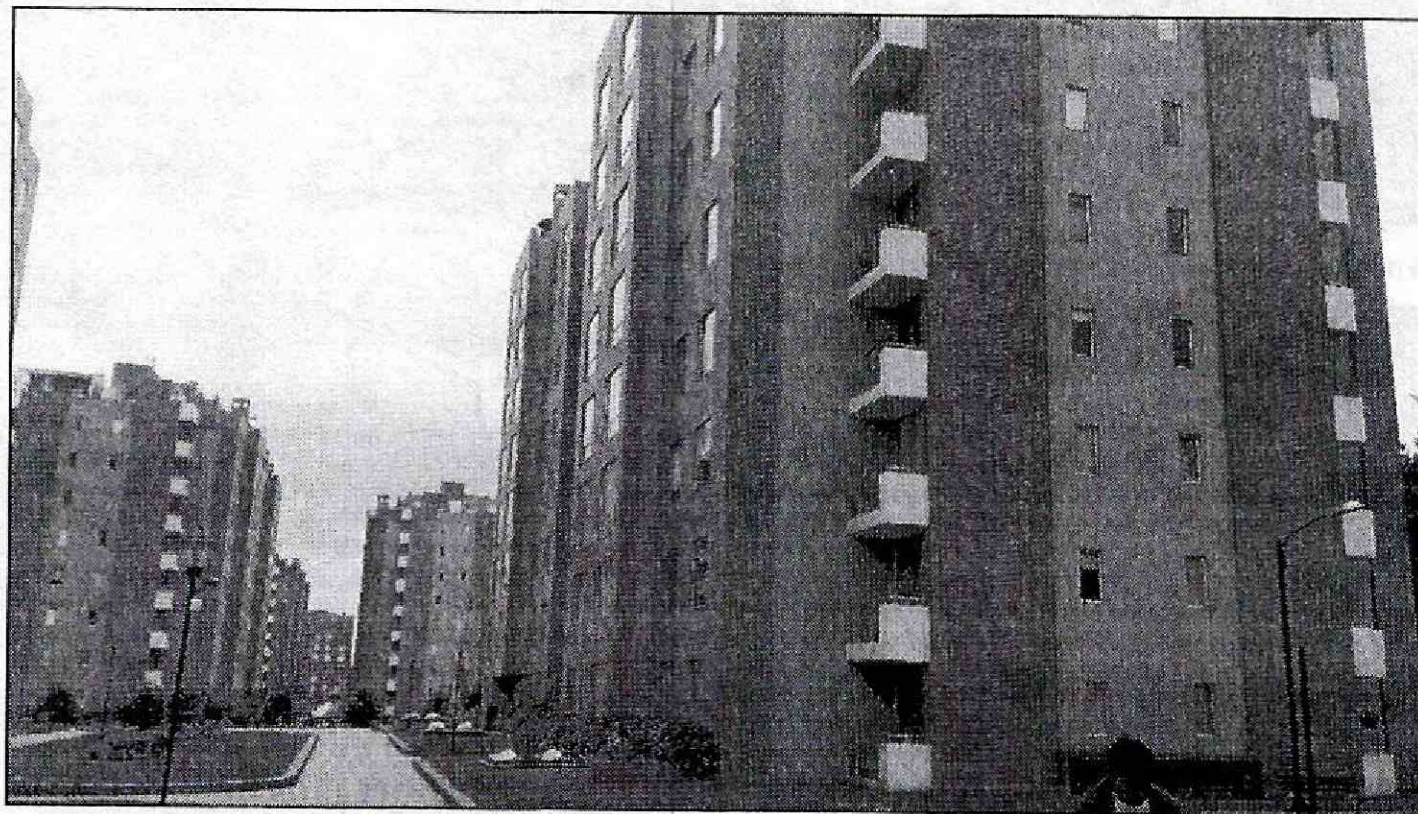
Fotografía 2. Fachada de la Agrupación de Vivienda Takalí de Piedemonte P.H. emplazada en el predio de la Calle 167 No. 74-32, en el Barrio Casablanca de la Localidad de Suba
