DIAGNÓSTICO TÉCNICO – DI-8863
SUBDIRECCIÓN DE ANÁLISIS DE RIESGOS Y EFECTOS DE CAMBIO CLIMÁTICO
COORDINACIÓN DE ASISTENCIA TÉCNICA
RADICADO IDIGER 2015ER20753

DIRECCIÓN	Cra. 77 C No. 62 C – 04 Sur	ÁREA DIRECTA	48 m ²				
BARRIO	Tres Reyes II Sector	POBLACIÓN ATENDIDA	4				
UPZ	69 – Ismael Perdomo	FAMILIAS	1	ADULTOS	2	NIÑOS	2
LOCALIDAD	19 – Ciudad Bolívar	PREDIOS EVALUADOS	1				
CHIP	AAA0162MSPA	OFICIO REMISORIO	CR-22876

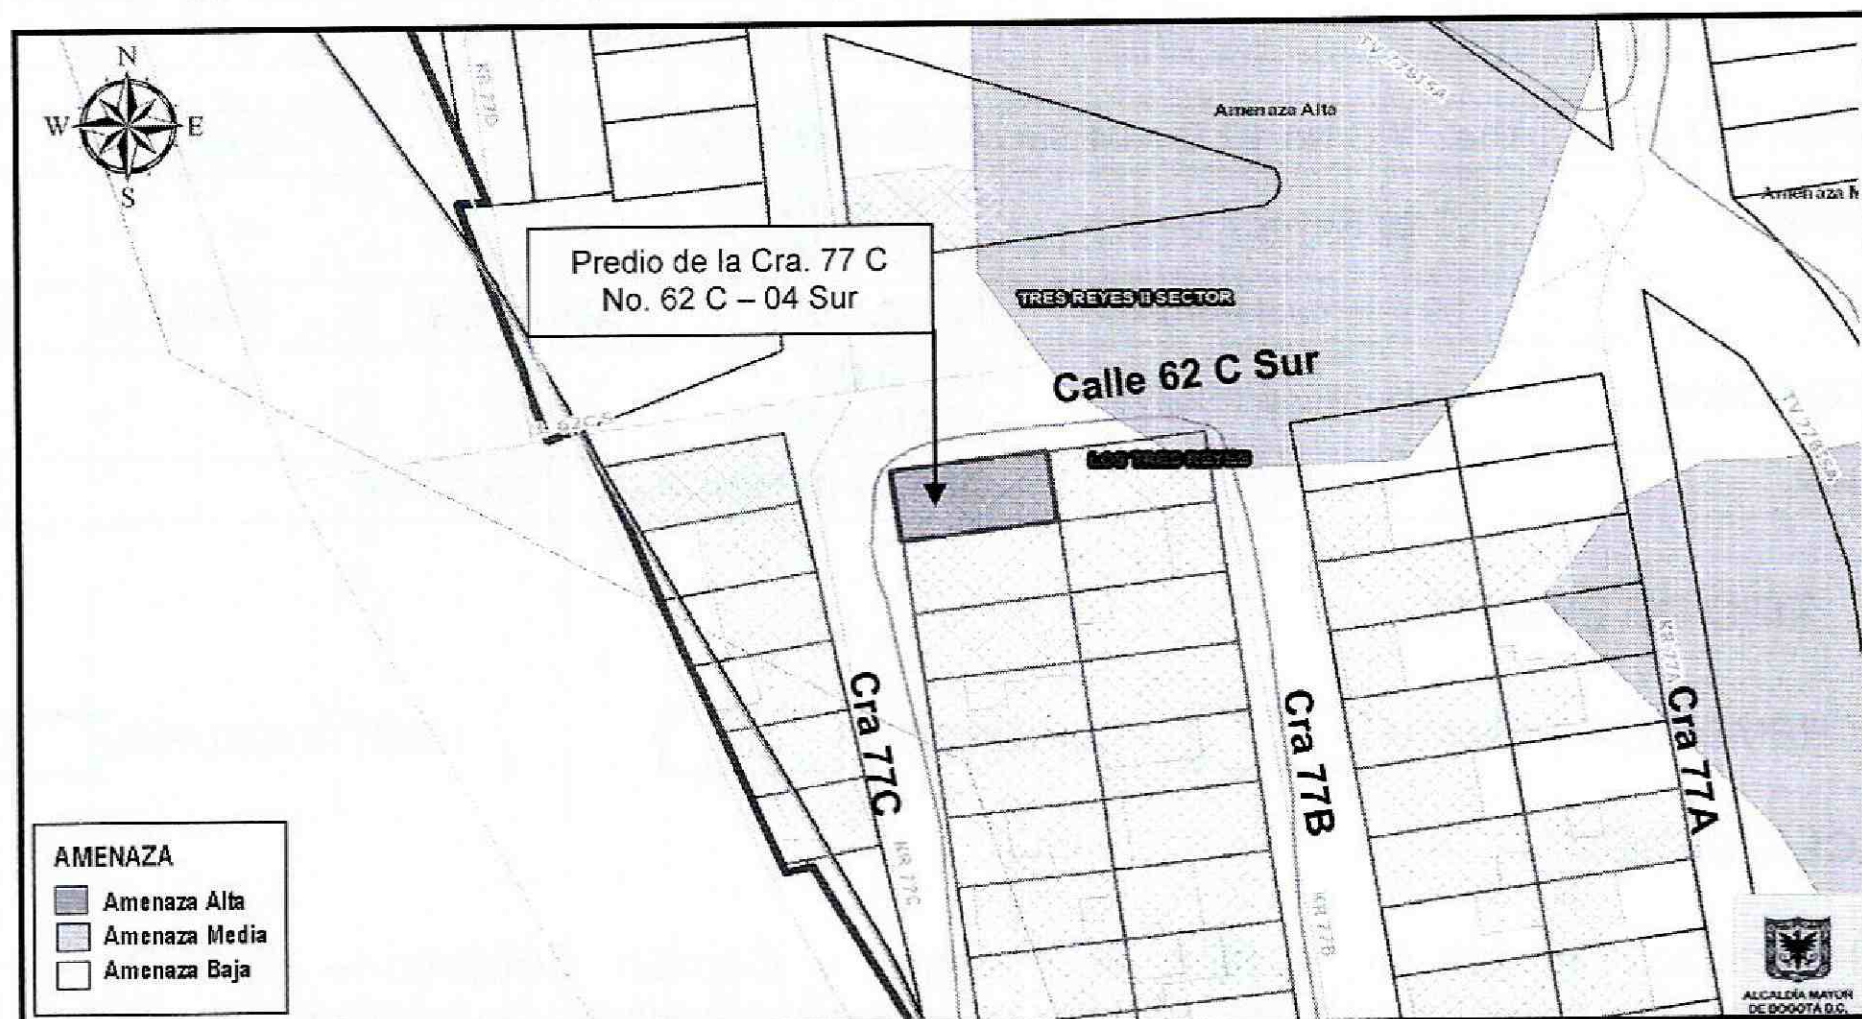
de Riesgo y Cambio Climático - IDIGER, para el cual el Instituto Distrital de Gestión de Riesgos y Cambio Climático, emitió el Concepto Técnico de Riesgo No. 3471 del 19 de Enero de 2000, donde categoriza al predio de la Cra. 77 C No. 62 C – 04 Sur, (Mz 7 – Lote 4), en una zona de amenaza alta y riesgo medio, por fenómenos de remoción en masa. Además el CT-3471, recomienda adelantar medidas de protección y control, tendientes a mejorar las condiciones de estabilidad del entorno físico en las áreas donde la acción antrópica podría generar condiciones favorables para los movimientos de masa. Estas medidas contemplan obras de control de erosión, de recuperación morfológica de cortes y obras de infraestructura, como por ejemplo la Implementación de redes de acueducto y alcantarillado, para evitar que continúe el deterioro del sector. (Ver figura 1).

Figura 1. Localización y nivel de Amenaza alta del predio de la Cra. 77 C No. 62 C – 04 Sur, (Mz. 7-Lote 4), en el Barrio Tres Reyes II Sector, de la Localidad de Ciudad Bolívar. Fuente: GeoPortal
